Herralan koulu (kivikoulu)

Tutkimustulosten esittelytilaisuus 16.8.2023

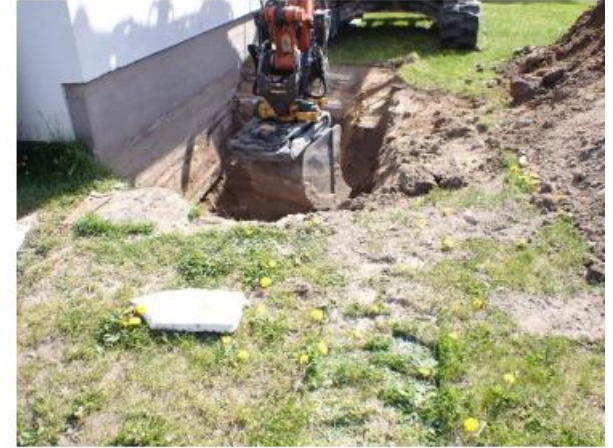
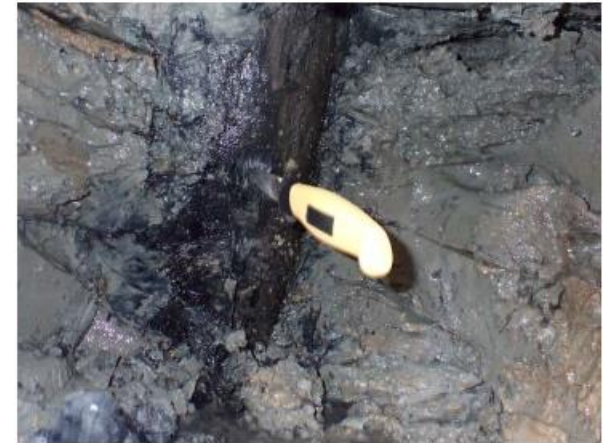
Kuivatusjärjestelmät, perustusrakenteet

- Rakennuksen ulkopuolisissa kuivatusjärjestelmissä esiintyy puutteita, mikä lisää kosteusrasitusta etenkin perustus-, alapohja- ja ulkoseinärakenteiden osalle
- Rakennuksen perustusrakenteet (puupaalut) olivat tutkimusten perusteella hyvässä kunnossa
- Poikkeuksena porrashuone, jonka perustustapa poikkeaa muusta rakennuksesta (maanvarainen)
 - Porrashuoneen rakenteet ovat painuneet muuhun rakennukseen nähden

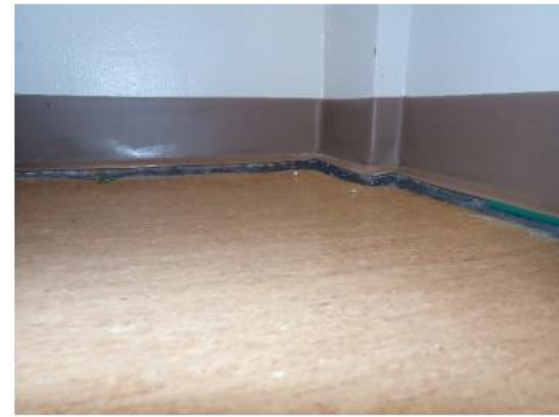
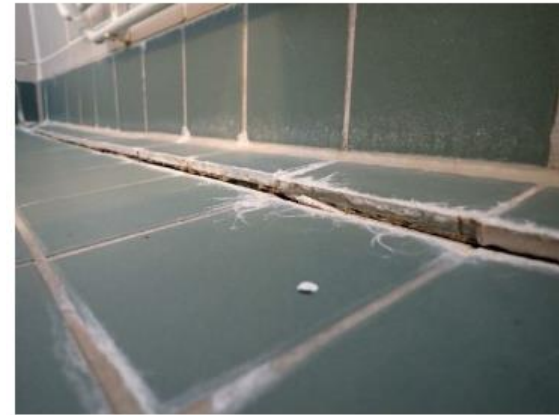
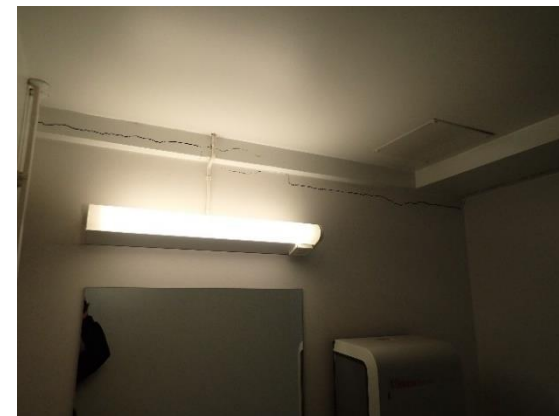
Alapohjat ja väliseinät

- Alapohjarakenteet ovat vuoden -98 peruskorjauksessa uusittuja rakenteita
 - Rakennetyyppi kosteusteknisesti toimiva
- Alapohjarakenteissa paikoin poikkeavaa kosteutta, tiiviiden lattiapinnoitteiden alustassa osin kosteusvaurioita
- Alapohjassa merkittäviä painumia eri puolilla rakennusta
 - Aiheutunut alapohjatäyttöjen painumisesta
 - Rakenneavauksista tehtyjen havaintojen perusteella painumat tulevat jatkumaan myös tulevaisuudessa
 - Aiheuttanut halkeilua etenkin alapohjaliittymiin sekä alapohjarakenteen päälle rakennettuihin väliseinärakenteisiin (painumat rikkoneet pesutilojen vedeneristeet)
 - Alapohjan rakenneliittymät ovat epätiivitä, jolloin ilmavuodot alapohjasta mahdollisia
- Alapohjien painuminen on aiheuttanut väliseinärakenteisiin halkeilua eri puolilla rakennusta
 - Huomioitava vedeneristeiden rikkoutuminen märkätiloissa

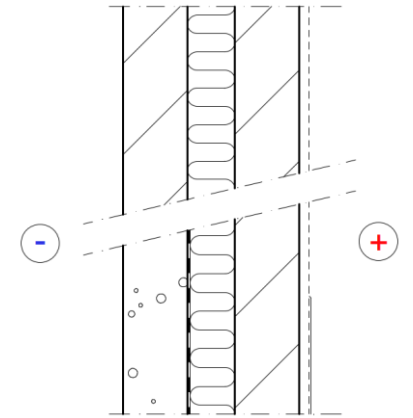
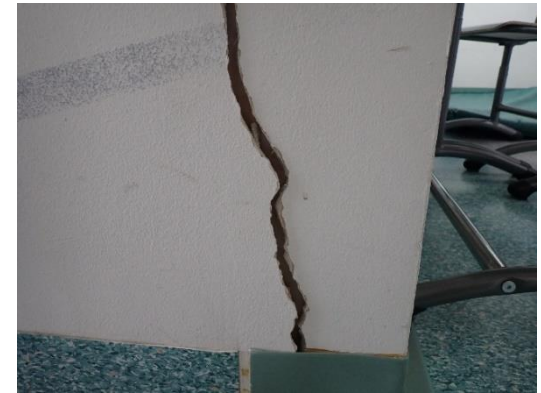
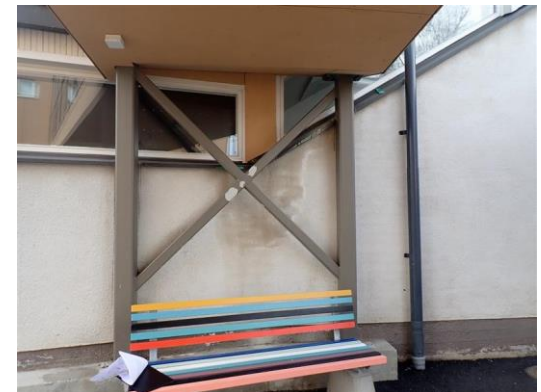
Ulkoseinät ja ikkunat

- Ulkoseinät tiili- ja betonirakenteisia
 - Lämmöneristeenä mineraalivilla ja korkkieriste
 - Rakenteessa kosteusteknisiä riskejä (tuulettumattomuus, korkeusasema / materiaalit)
- Ulkoseinärakenteissa esiintyy poikkeavaa kosteutta
- Ulkoseinien lämmöneristeisiin on muodostunut merkittäviä ja laaja-alaisia kosteus- ja mikrobivaurioita
 - Vauriot muodostuneet pitkäkestoisesta kosteusrasituksesta (heikko korkeusasema, ulkopuolisten kuivatusjärjestelmien ja vedeneristeiden puutteet yms.)
- Vanhoja ulkoseinärakenteita on jäänyt väliseinärakenteiksi
 - Näiden osalla esiintyy samat vauriot kuin US osalla
- Alkuperäisten ikkunoiden ikkunatilkkeissä on kosteusvaurioita
- Ulkoseinärakenteiden liittymissä esiintyy epätiivelyskohtia
 - Ilmavuodot rakenteista mahdollisia

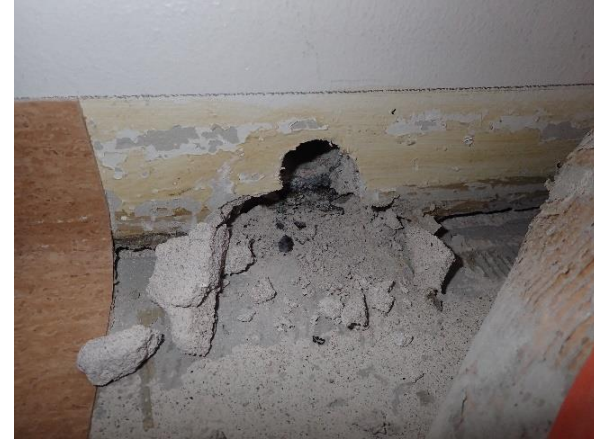
- Asbesti- ja haitta-aineet tutkittiin rakenneavattujen rakenteiden osalta
- Asbestia todettiin alkuperäisissä vedeneristeissä
- PAH-yhdisteitä ei todettu
- Rakennuksessa ei havaittu haitta-aineita, joilla olisi vaikutusta sisäilman laatuun
 - vedeneristeessä oleva asbesti lattiapinnoitteiden alla, ei pääse irtoamaan sisäilmaan
