Herralan koulu (kivikoulu)

Homesojantie 1, Ilmajoki

Kosteus- ja rakennetekninen kuntotutkimus

29.6.2023

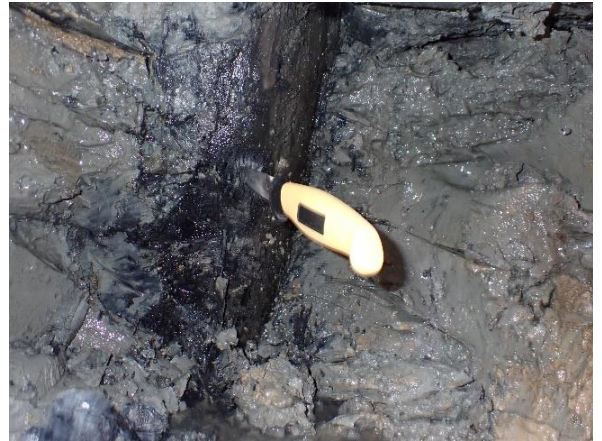
Kuva 19
Tukipaalussa ei ollut havaittavissa näkyviä vaurioita tai puun kantokyvyn heikentymistä.

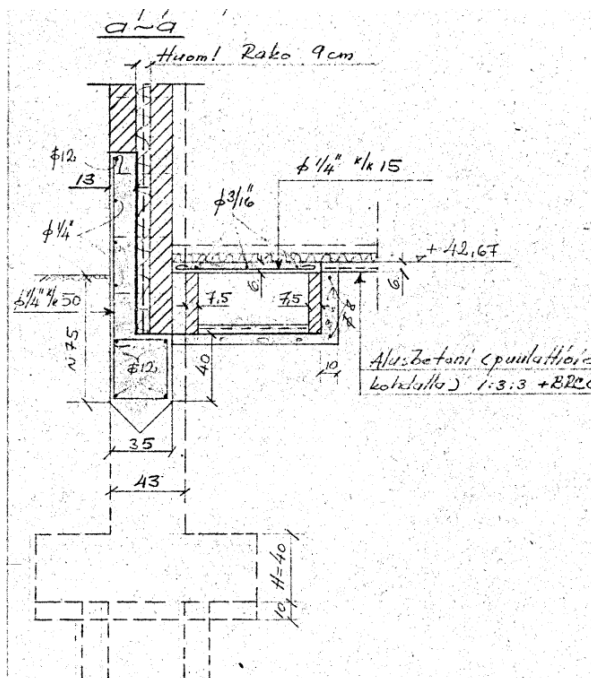
Kuva 52

Rakenneleikkaus (a-a) ulkoseinän alaosasta lounaiselta julkisivulta, liikuntasalissa 119. Ulkoseinän lämmöneristeiden alaosat ovat riskialttiisti maanpinnan tason alapuolella.

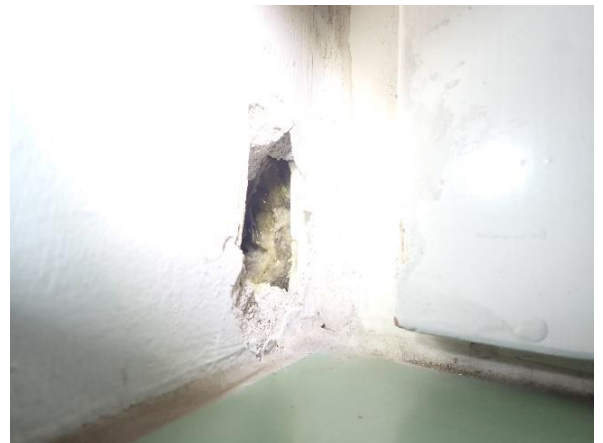
Kuva 66
Ikkunaliitoksessa on alkuperäinen mineraalivillatilkke.

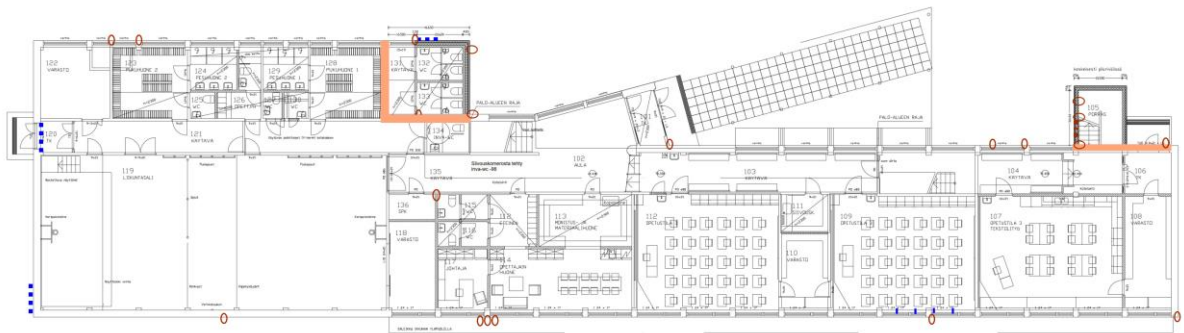
Kuva 67

Halkeamat ulkoseinärakenteissa esitettynä 1.kerroksen pohjakuvassa. Punaiset pallo kuvastavat pystyhalkeamia ja siniset vaakaviivat halkeamia ulkoseinärakenteissa. Oranssilla merkityt seinät ovat alkuperäisiä ulkoseiniä, jotka ovat nykyisiä väliseinärakenteita.

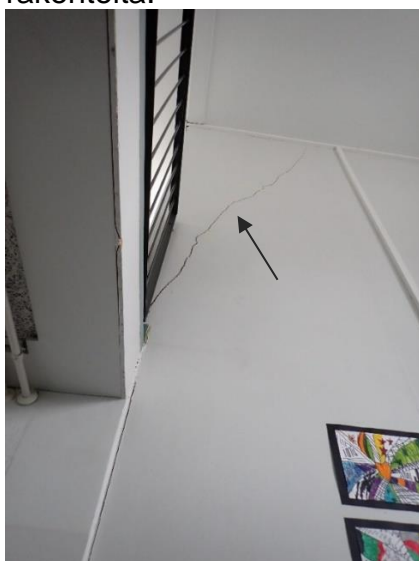
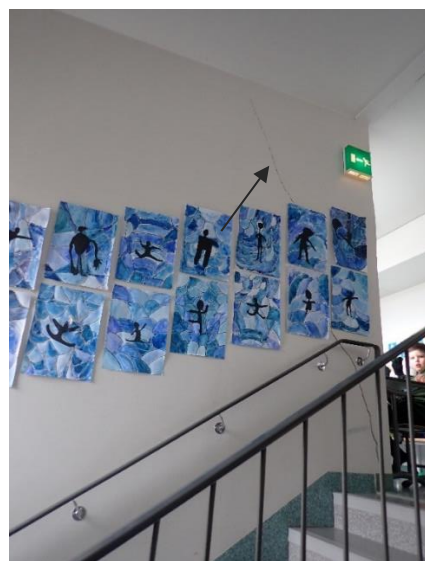
Kuvat 68 ja 69

Porrashuoneen 105 vaakasuuntaiset halkeamat puurakenteisessa seinässä ovat muodostuneet alkuperäisen rakennusosan ja laajennusosan ulkoseinien liittymäkohtiin. Halkeamat viittaavat porrashuoneen 105 alapohjan painumiseen.

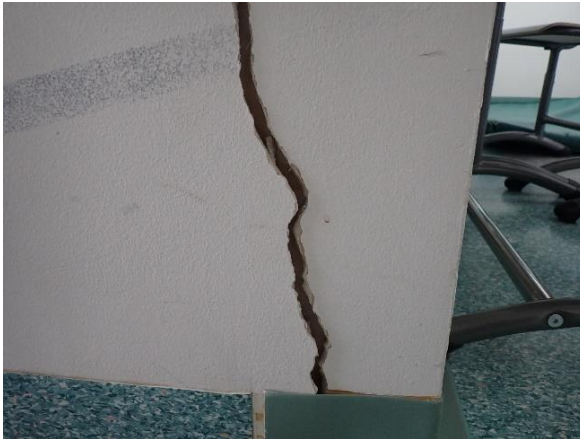
Kuva 70

Halkeama porrashuoneen 105 ulkoseinän kipsilevyssä on 10...15 mm leveä.

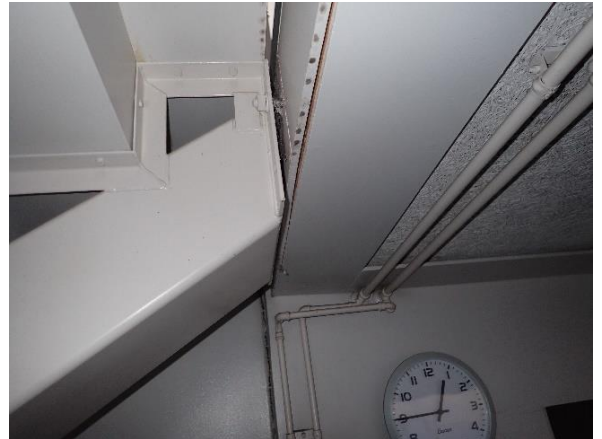
Kuva 71

Metallirakenteisen portaikon yläpään kiinnitys on osittain irti välipohjarakenteesta porrashuoneessa 105.

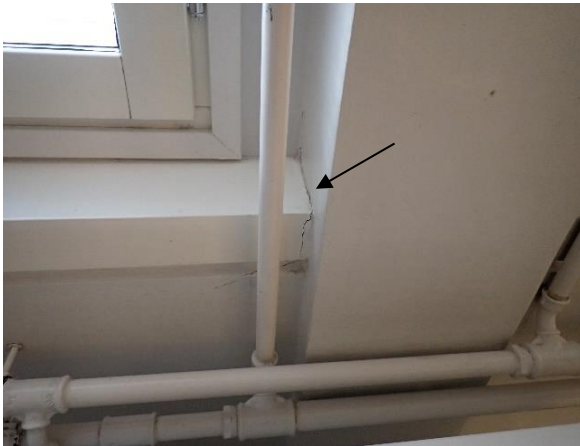
Kuva 72

Ulkoseinässä betonirakenteisen ikkunatason ja pilarin liittymässä on halkeama opetustilassa 107.

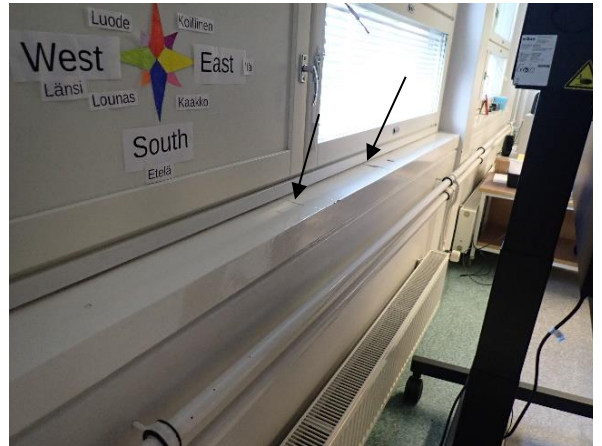
Kuva 73

Ulkoseinän betonirakenteisessa ikkunatasossa on halkeamia opetustilassa 107.

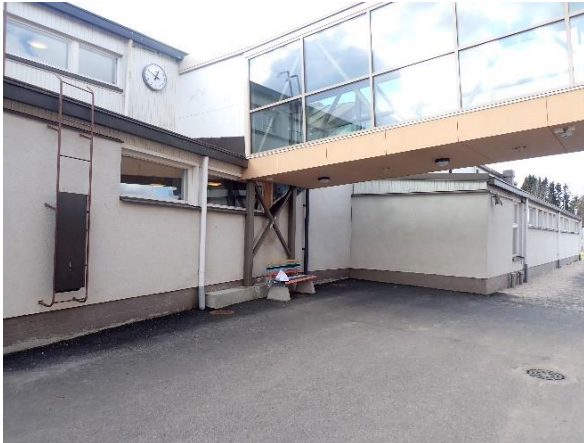
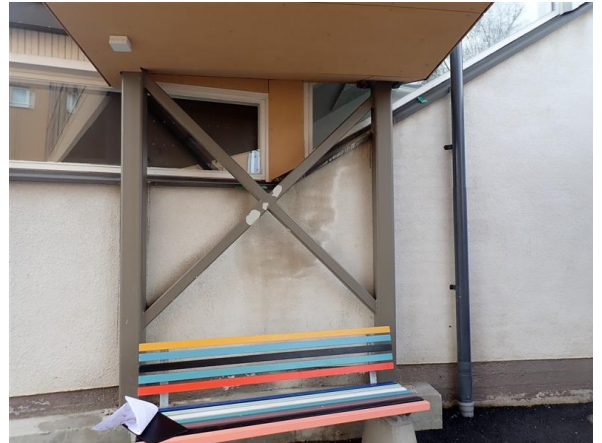
Kuvat 74 ja 75

Kosteusjälkiä putkisillan alapuolisessa ulkoseinärakenteessa aulassa 102.

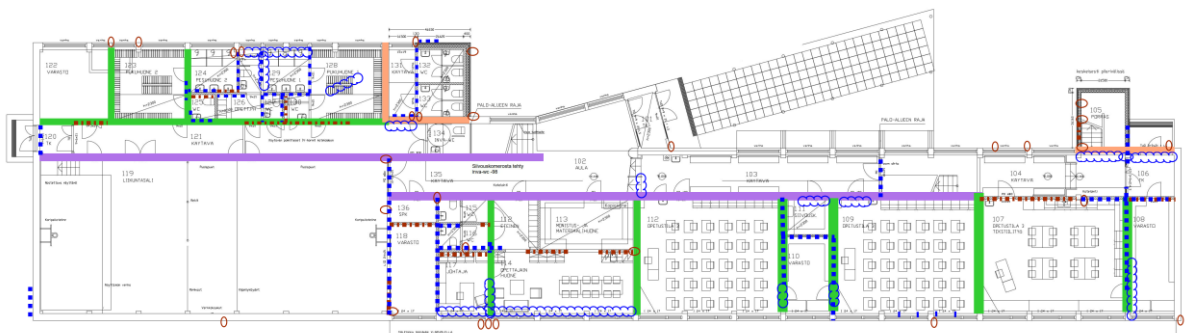
Kuva 82

Halkeamat väliseinärakenteissa esitettynä 1.kerroksen pohjakuvassa. Kantavat betonirakenteiset väliseinärakenteet on merkitty pohjakuvaan violetilla värillä ja kantavat tiilirakenteiset seinät vihreällä värillä. Entiset ulkoseinälinjat on merkitty pohjakuvaan oranssilla värillä.

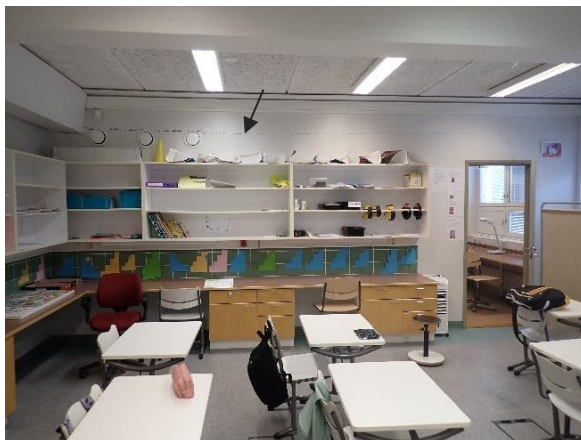
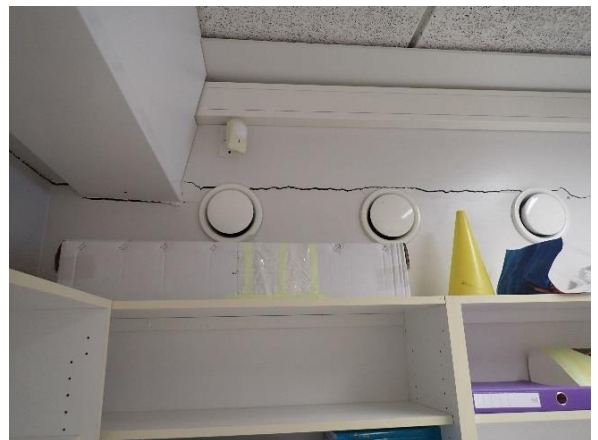
Kuvat 84 ja 85

Kantavan tiiliväliseinän vaakasuuntainen halkeama välipohjan ylälaattapalkiston liittymässä opetustilassa 107.

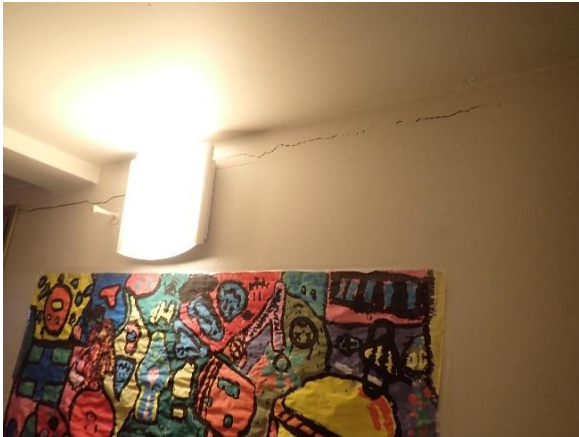
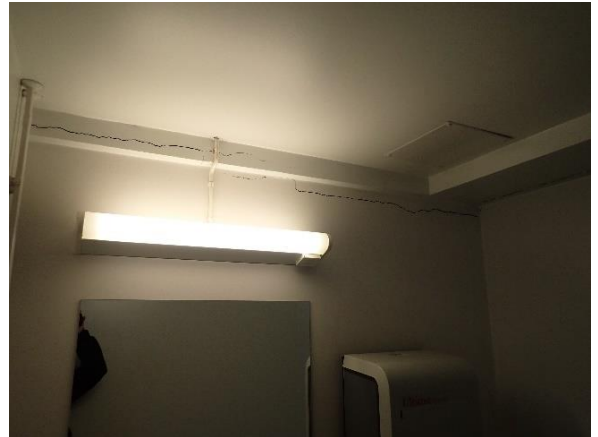
Kuva 86 ja 87

Kantavan tiiliväliseinän yläosassa vaakasuuntaisia halkeamia. Ensimmäinen kuva käytävältä 121 ja toinen kuva seinän toiselta puolelta wc-tilasta 130.

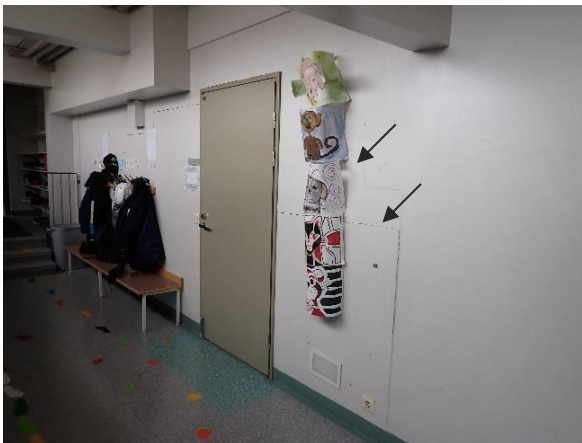
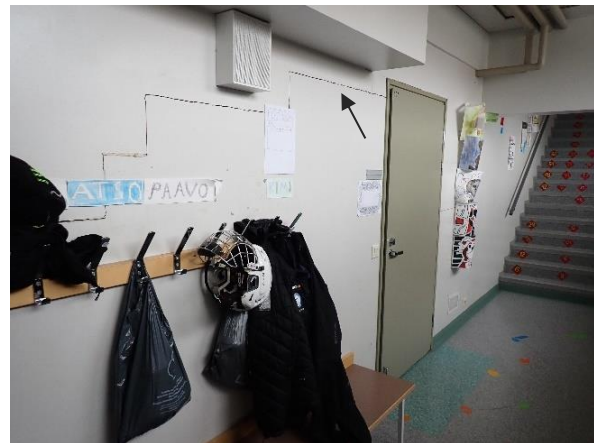
Kuvat 92 ja 93

Kevyen tiiliväliseinän porrashalkeamat opetustilan 107 ja käytävän 104 väliseinässä.

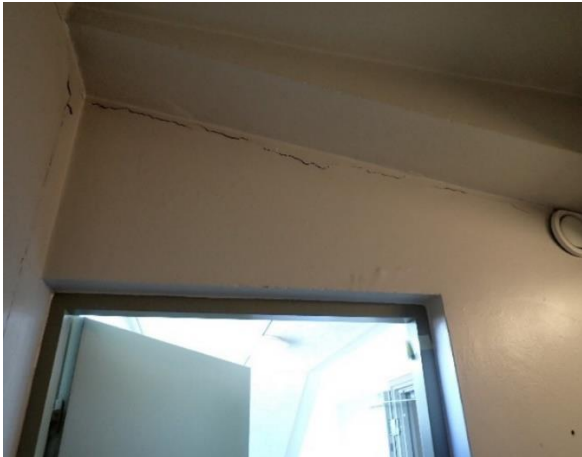
Kuva 94

Kevyessä tiiliväliseinässä vaakasuuntainen halkeama siivouskomeron 210 välioiven yläpuolella. Seinän toisella puolella porrastila 200.

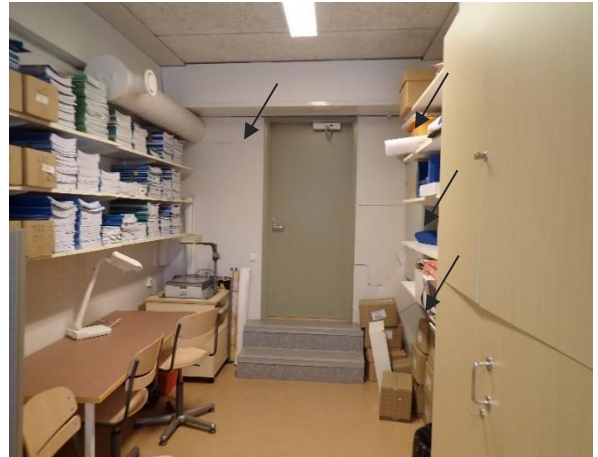
Kuva 95

Kevyessä tiiliväliseinässä on vaakasuuntaisia halkeamia ja porrashalkeamia varastossa 108. Halkeamista suurin osa menee rakenteen läpi.

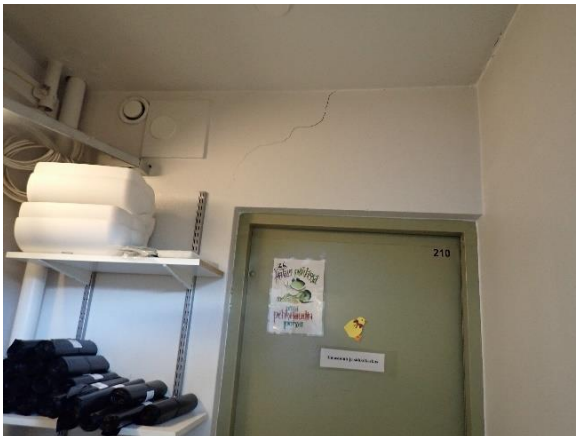
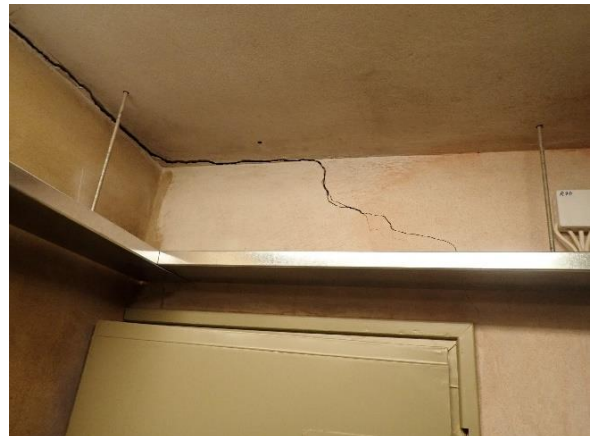
Kuvat 96 ja 97

Kevyessä tiiliväliseinässä halkeama siivouskomeron 210 välioiven yläpuolella. Halkeama menee rakenteen läpi seinän toiselle puolelle IV-konehuoneeseen 211.

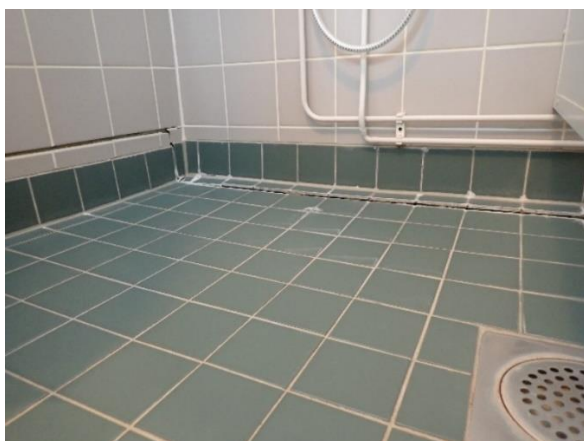
Kuva 98

Kevyen väliseinän alaosassa on halkeama suihkunurkkauksen alueella pesuhuoneessa 129. Seinän toisella puolella on opettajan pukuhuoneen 126 pesutila.

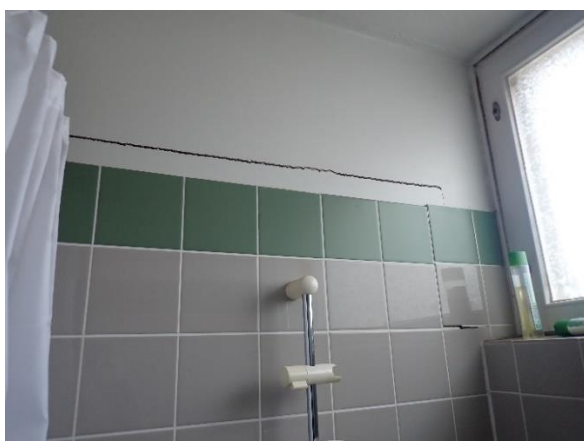
Kuvat 99 ja 100

Kevyessä väliseinässä näkyvä porrashalkeama seinän yläosassa. Väliseinän alaosassa laatan saumalaastissa pysty- ja vaakahalkeamia. Väliseinän halkeamat ovat opettajien pukuhuoneen 126 suihkutilassa suihkun alueella.

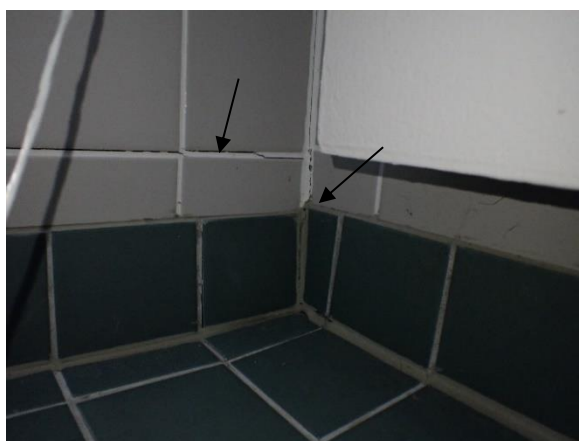
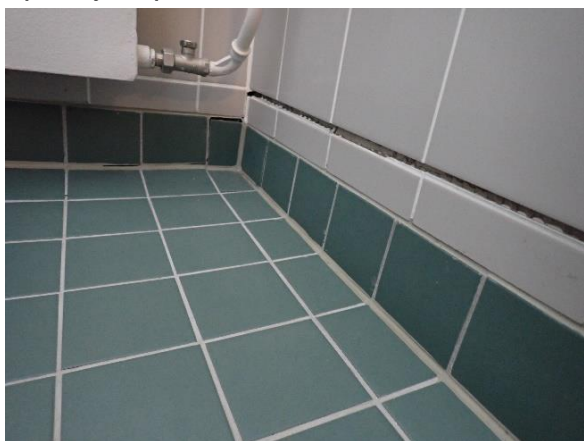
Kuvat 101 ja 102

Kevyessä väliseinässä pitkä vaakasuuntainen halkeama suihkun vastaisella seinällä opettajien pukuhuoneen 126 pesutilassa.

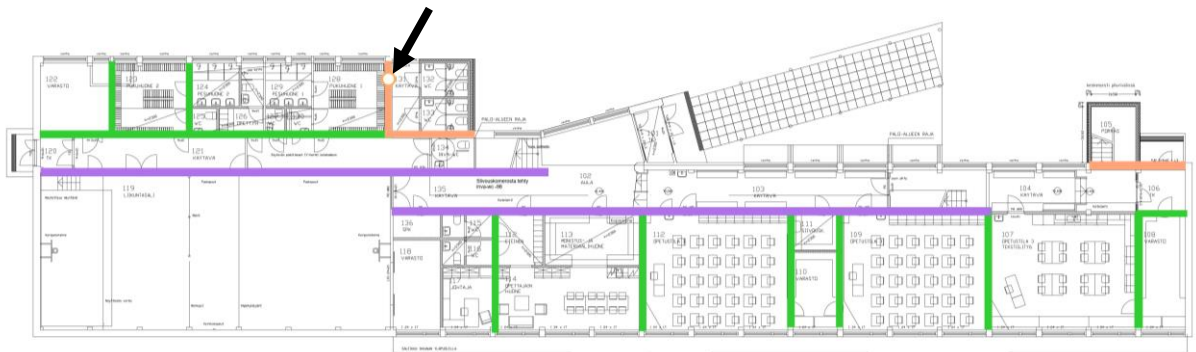
Kuvat 103 ja 104

Käytävän 131 rakenneavauskohta väliseinään esitettynä 1.kerroksen pohjakuvas-
merkinnällä US1. Havaintojen mukaan väliseinä on vanha ulkoseinärakenne.

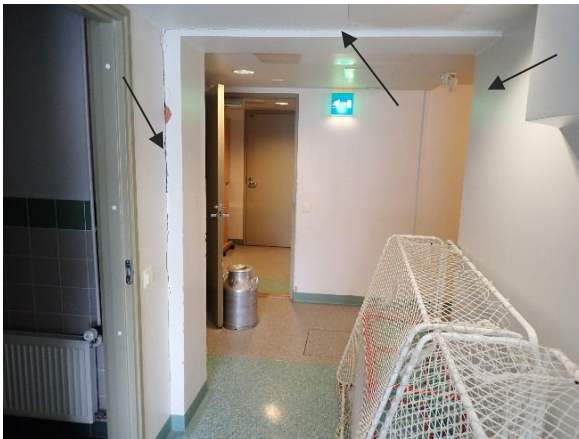
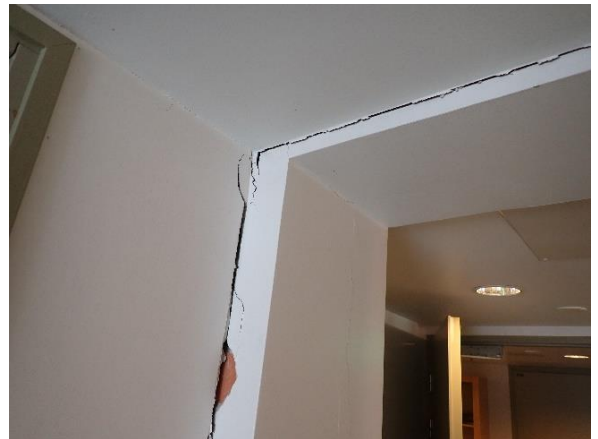
Kuva 105 ja 106

Käytävällä 131 on halkeamia alkuperäisen ja laajennusosan väliseinien liittymissä. Seinän halkeamat esitetty mustilla nuolilla. Alkuperäistä ulkoseinää ei ole purettu laajennustöiden yhteydessä, vaan väliseinärakenteena on alkuperäinen tiili-villa-be-
tonirakenteinen ulkoseinä.
