OSITTAINEN ASBESTIKARTOITUS Asumispalveluyksikkö Puistokoti, vesikate Kivenhakkaajantie 8, 60800 Ilmajoki

ProLeader Oy

6.6.2024

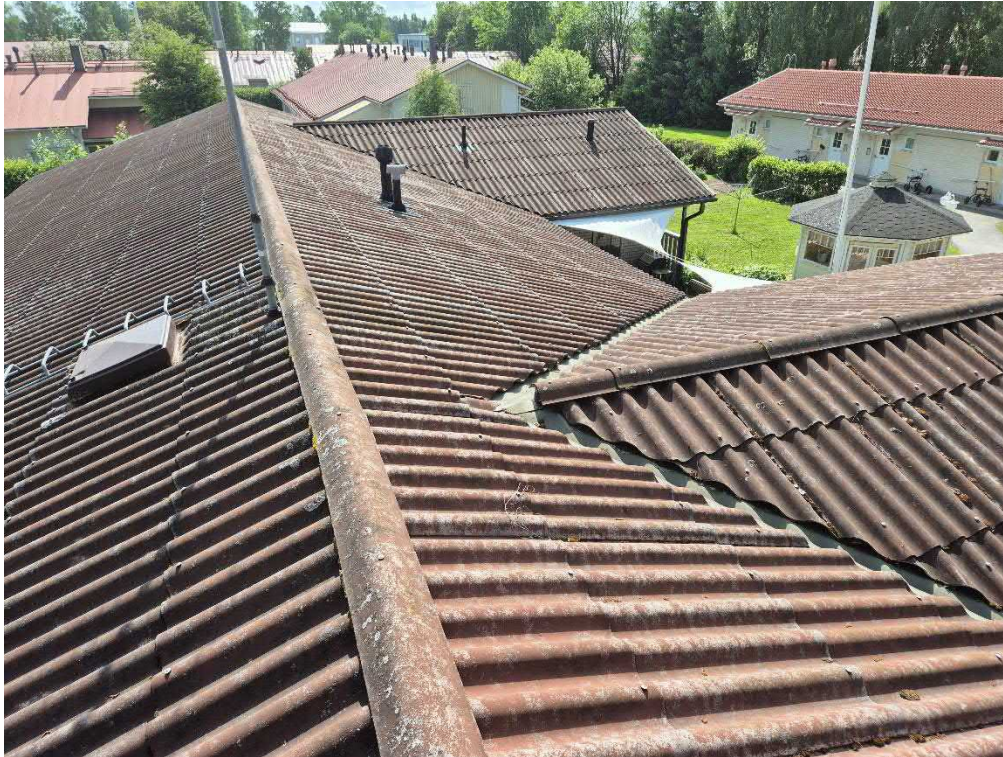
- Vesikaton kuitusementtilevykate kahdessa rakennuksessa (asuntola- ja varastorakennus).

Kuva 1. Vesikate sisältää asbestia.

- Asbestipurkuna tulee purkaa:
 - o Kahden rakennuksen (asuntola- ja varastorakennus) vesikate kokonaisuudessaan (muotolevykate + harjakate).
 - Asbestipitoisen vesikatteen purkutöiden jälkeen ruoteet, aluskatteen pinta ja räystäskourujen pohjat tulee imuroida puhtaaksi ennen muita purkutöitä.
 - Vesikate on paikoin erittäin huonokuntoista ja murenevaa. Kaikkien palasten talteen keräämiseksi saattaa olla tarpeen asentaa ainakin osittain suojamuovi maaperän suojaamiseksi telineiden alle. Tällöin purkutöistä syntyvän asbestijätteen talteen kerääminen ja pintojen puhdistaminen on helpompaa.
- Työohjeita ulkotilassa suoritettavalle asbestipurkutyölle:
 - o Ulkotilassa, purettaessa asbestisementtilevyjä, rakenteet on irrotettava aina mahdollisimman ehjänä. Rakennetta ei saa rikkoa tahallisesti sen poistamiseksi.

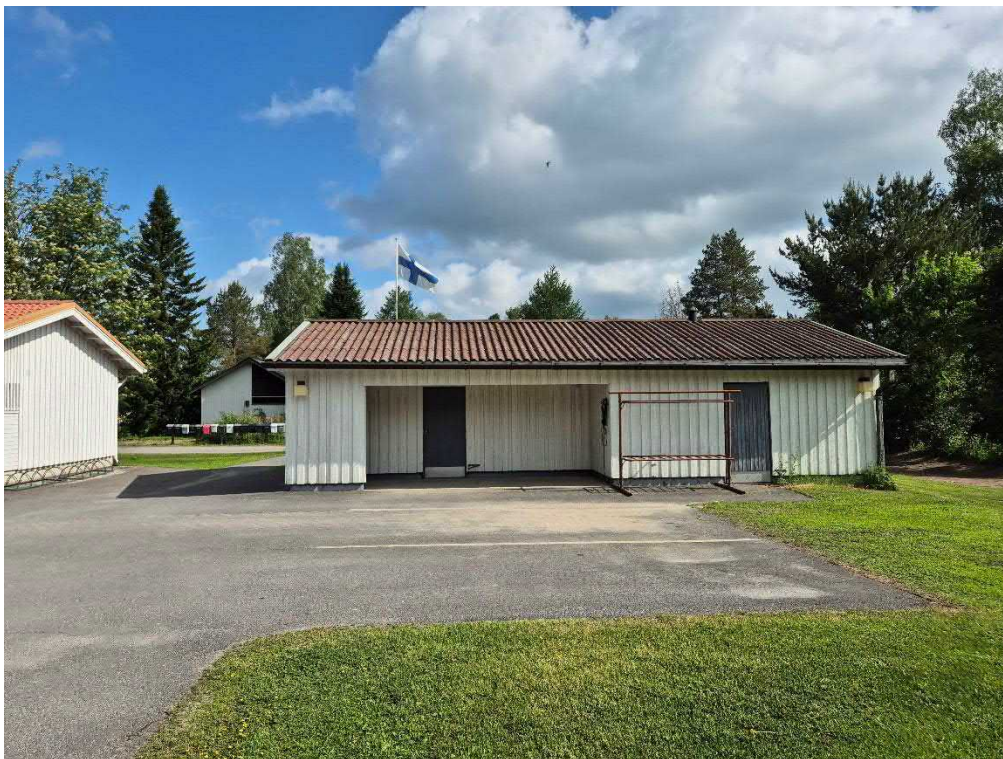
Kuva 2. Myös varistorakennuksen vesikate sisältää asbestia.

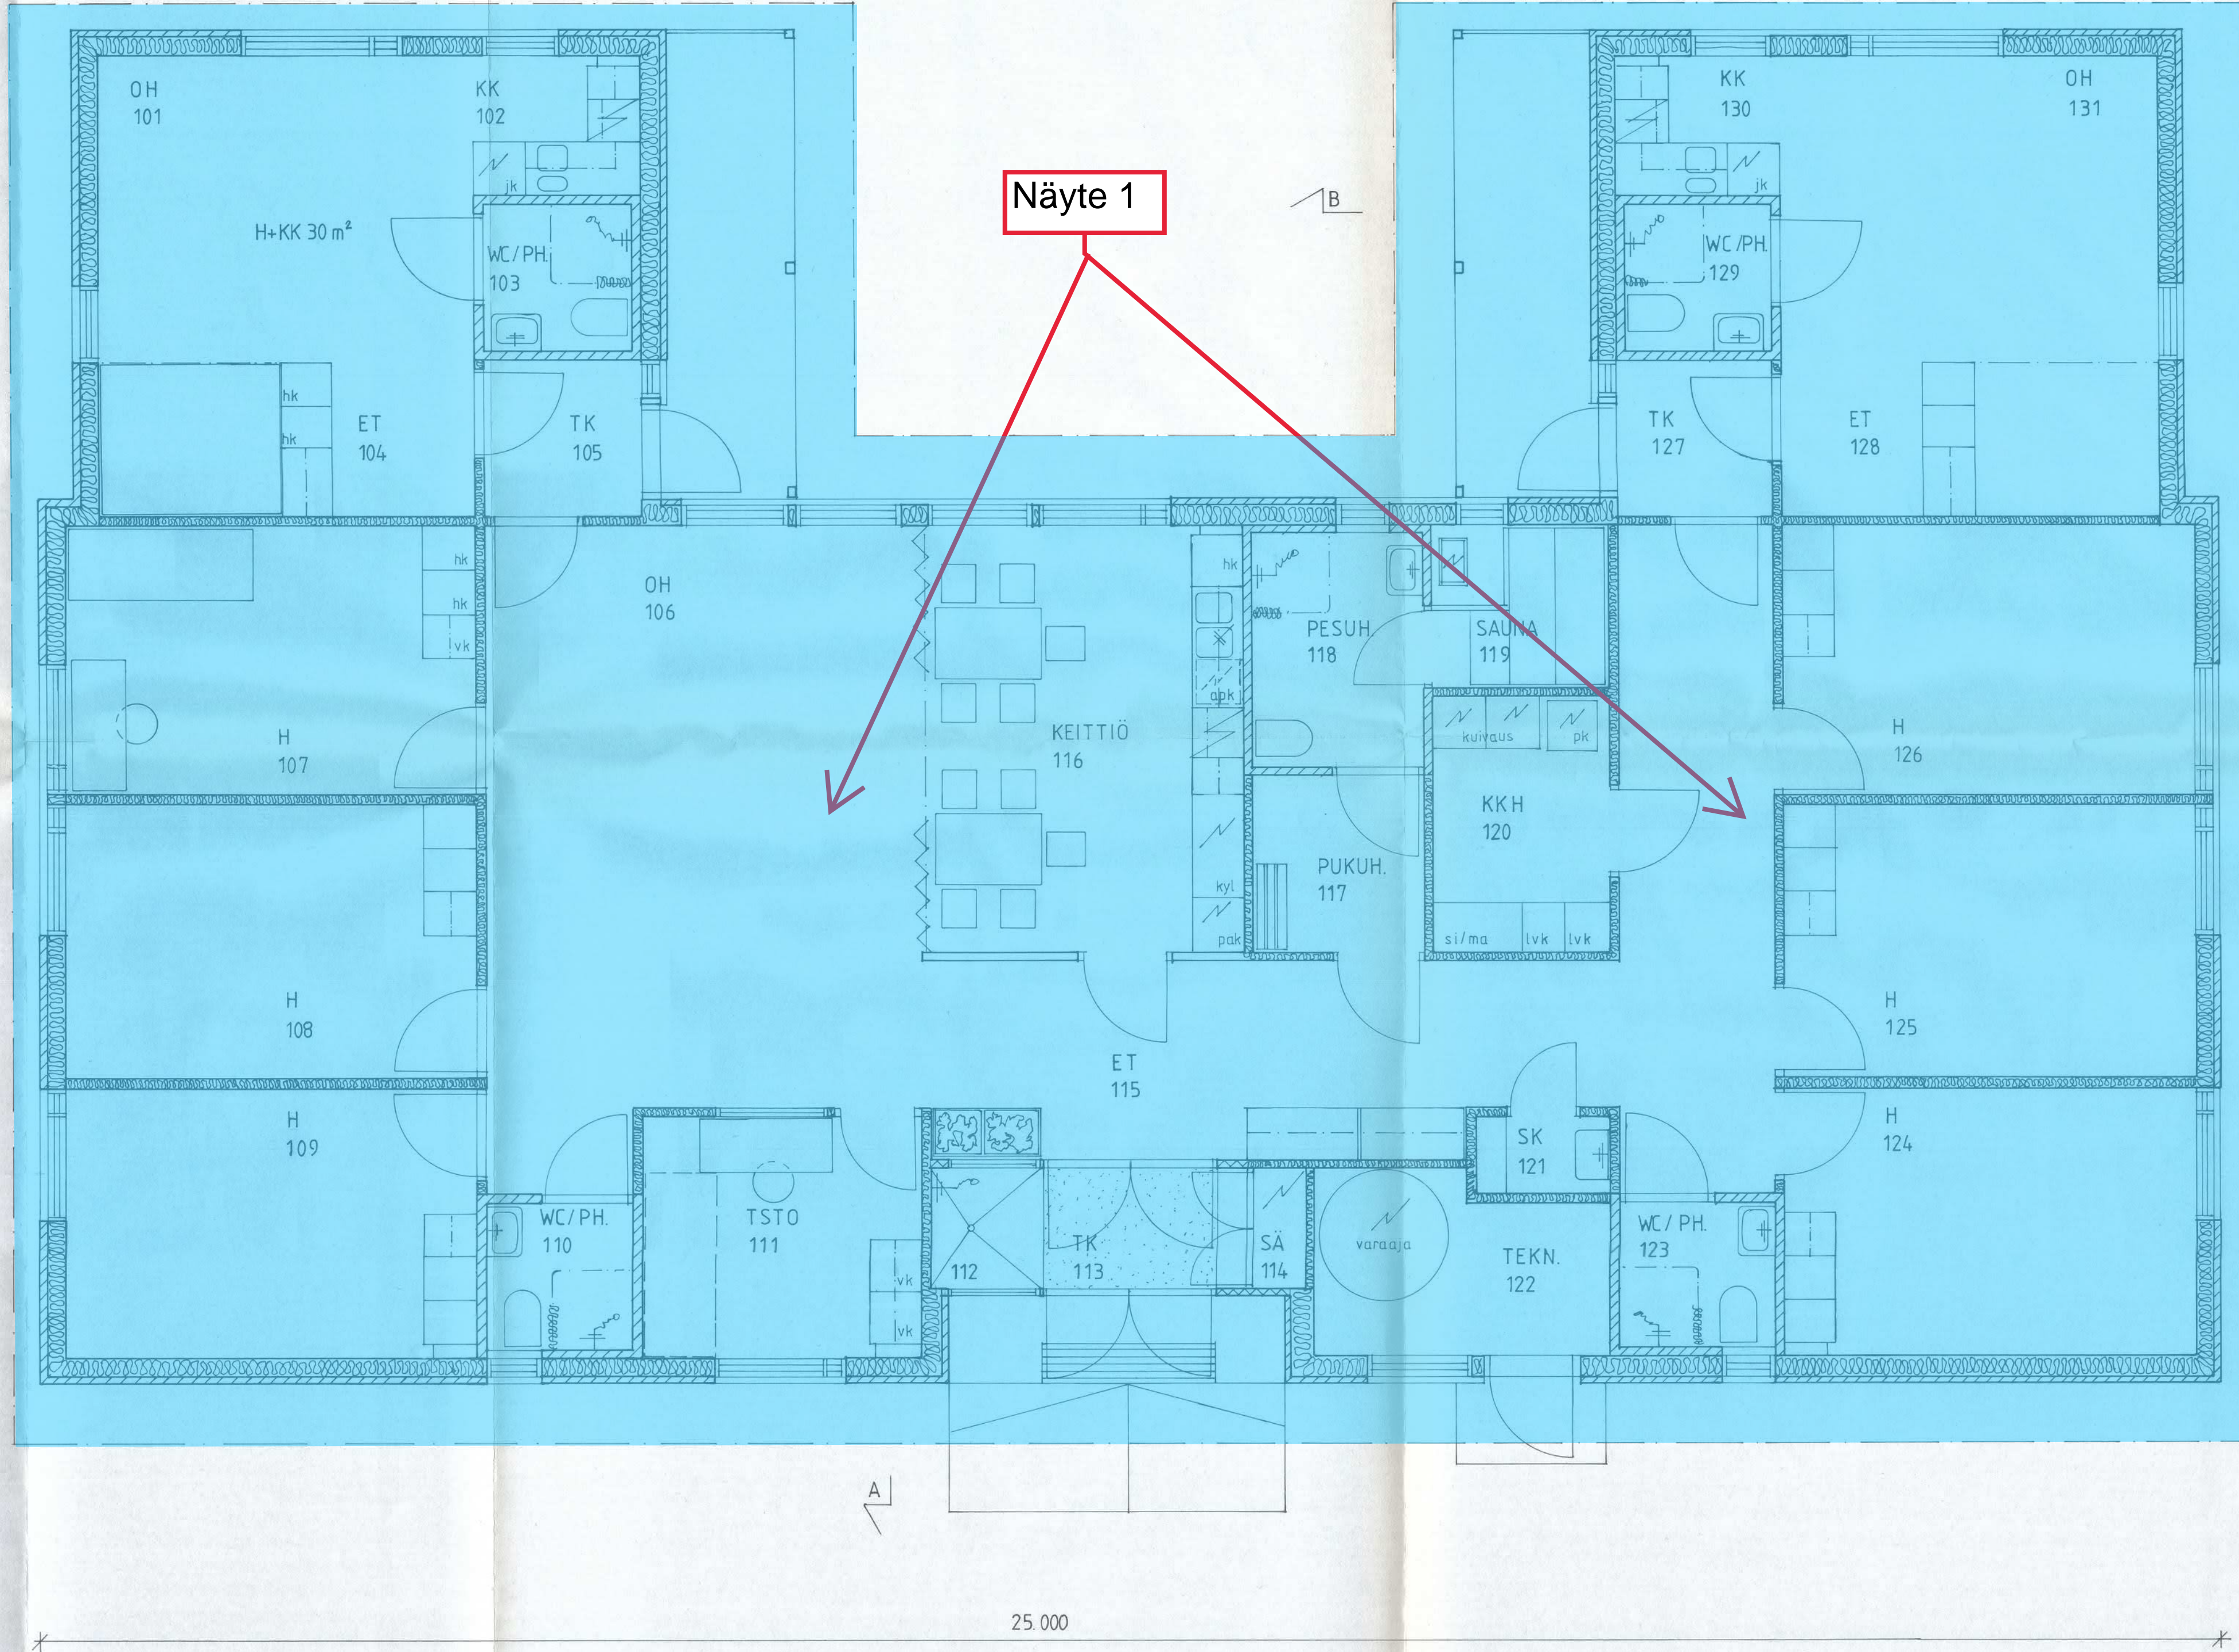
Näyte 1

Näyte	Materiaali / tila tai rakennusosa	Menetelmä VM/EM*	Tulos
1	Vesikatto; kuitusementtikate	VM	Sisältää asbestia, krysotiili.
