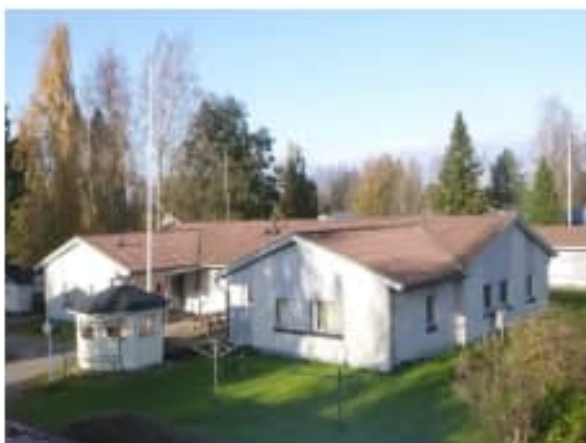
**Kuva 115**  
Yleiskuva.

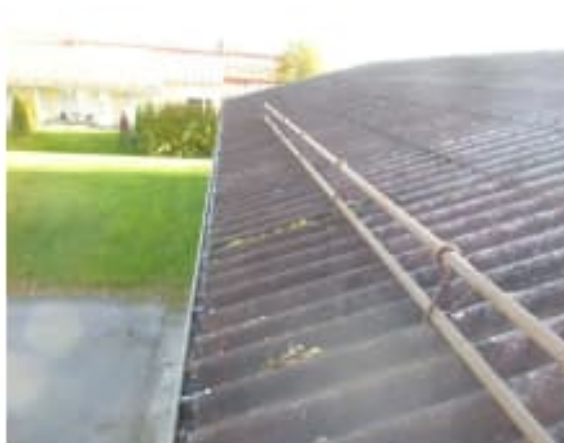
**Kuva 116**  
Yleiskuva pohjoisen puoleiselta lappeelta.

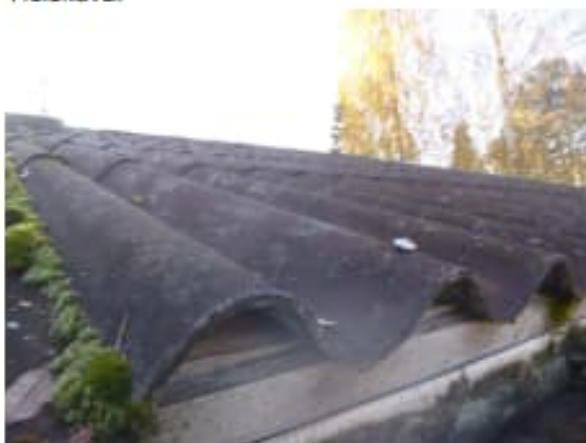
Rakennuksen vesikatteena on kuitusementtikate, jonka alla on harvalaudoituus ja aluskate. Katteen pinnoite on huonokuntoinen, katteella on sammalta. Katteen tekninen käyttöikä on täytynyt. Kate saattaa sisältää rakennuksen iän perusteella asbestia. Lumiesteen asennusreiät on tiivistetty massalla, joka on menettänyt elastisuutensa. Lapetikkaat eivät olleet luotettavasti kiinni vesikatteessa. Vesikourut ja syöksytorvet ovat tyydyttävässä kunnossa, vesikouruissa oli lehtiä. Kattovedet on ohjattu sadevesiviemäriin. Yläpohjatilaan on paloluukku, tilaa ei tarkastettu lapetikkaiden epäluotettavan kiinnityksen takia.

**Kuva 117**  
Katteella on sammalta, merkittäviä halkeamia ei ole.

- Vesikatteen puhdistus, massausten uusiminen
- Lapetikkaiden kiinnityksen tarkastus
- Varautuminen vesikatteen uusimiseen
- Yläpohjatilan tarkastus

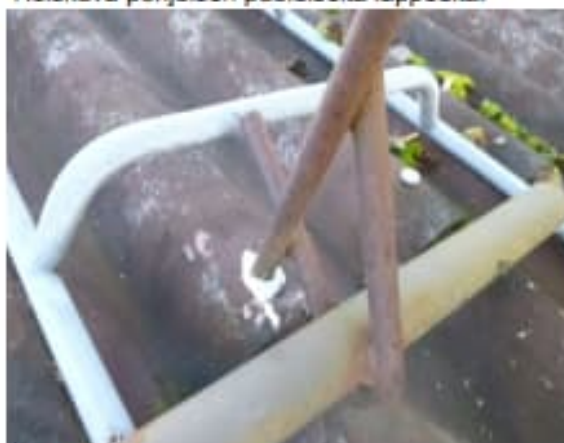
**Kuva 118**  
Lumiastian kiinnitysaukko on tiivistetty massalla.
