# Ilmajoen lukio

Rakenne- ja sisäilmatekninen kuntotutkimus

8.12.2025 (päivitys 16.2.2026)

Työnro 32-1479

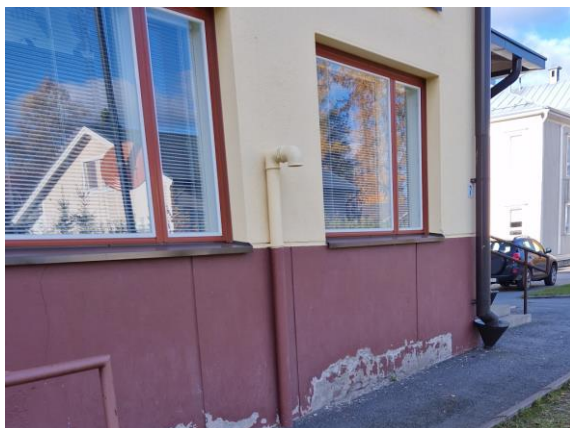
Sokkeleihin ei kohdistu merkittävää kosteusrasitusta katolta tulevista sadevesistä tai pintavesistä. 50-luvun osan itäpuolen sokkelissa on kosteusrasituksesta johtuvia jälkiä, jotka ovat aiheutuneet pitkäaikaisesta pintavesien rasituksesta. 50-luvun osalla ei havaittu sokkelissa ulkopuolista lämmön- tai kosteuseristystä takapihan puolella.

**Kuva 7**  
Kattovedet on ohjattu rännikaivoihin. 50-luvun osan sokkelirakenteissa näkyy kosteusrasituksesta johtuvia jälkiä.

Rakennusta ympäröivät maanpinnat on ohjattava rakennuksesta pois päin nurmipintaisilla alueilla ja 1950-luvun osalle on tehtävä sokkelin kosteus- ja lämmöneristys.

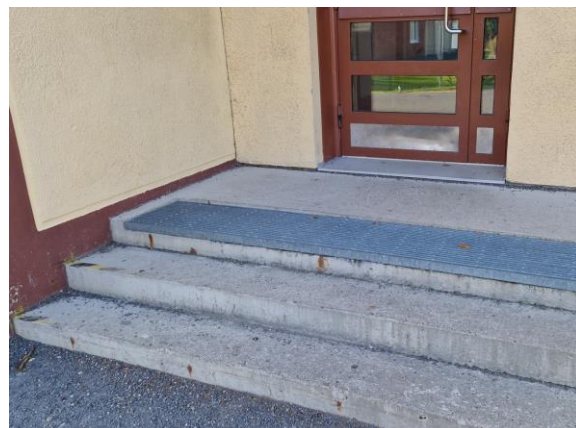
**Kuva 10**  
Pohjoispäädyn laajennusosan sisäänkäyntiportaat eivät kaada ulospäin ja sade- ja sulamisvesiä voi ohjautua sokkeliä päin.

Pohjoispuolen sisäänkäyntiportaiden valumavesiä tulee hallita rakentamalla korokkeet seinää vasten tai muuten johtaa vedet pois sokkelin vierustasta. 50-luvun osan sokkelin eristehalkaisussa on rakenneavausten mukaan Toja-eristettä, joka on erittäin herkkä kosteusrasitukselle.

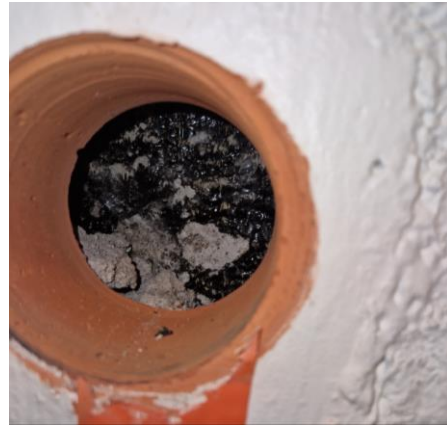
**Kuva 17**

Rakenneavaus MVS3. Verhomuurauksen takana on perusmuuri, jonka bitumisively on irronnut pohjastaan kosteusrasituksen vuoksi.

Maanvastaiset seinärakenteet ovat lämmöneristämättömiä ja kosteuseristeenä oleva bitumisively on paikoin irronnut ja se on ylittänyt teknisen käyttöikänsä. Maanvastaisissa seinissä ei havaittu kosteusherkkiä materiaaleja, joiden vaurioituminen voisi heikentää sisäilman laatua. Kosteusmittauksien perusteella seinien alareunoissa esiintyy maakosteuden nousua. Muovimattoylösnostot ja seinien alaosien tasoitteet ovat todennäköisesti vaurioituneet kosteusrasituksen vuoksi.

50-luvun osan perusmuurin kosteusteknistä toimivuutta tulee parantaa lisäämällä kosteuden ja lämmöneristys ulkopuolelle. Tässä yhteydessä poistetaan rakenteen sisäpuolinen tiilimuuraus ja bitumisively tai varmistetaan rakenteen tiiveys.

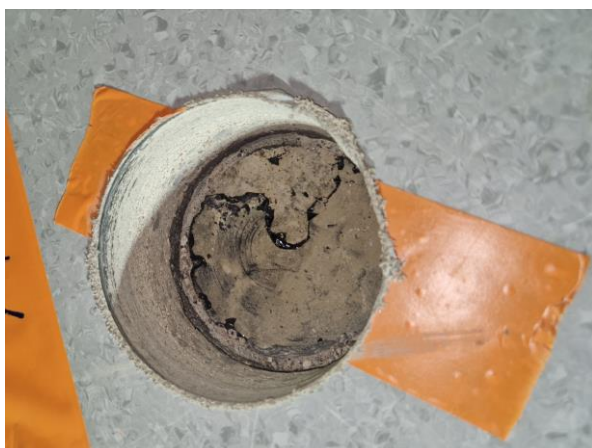
## Kuva 20

Rakenneavaus AP9 kellarin oppilaskunnan tilan lattia. Rakenteena on tuplalaatta, jossa on paksu bitumisively kosteuseristeenä.

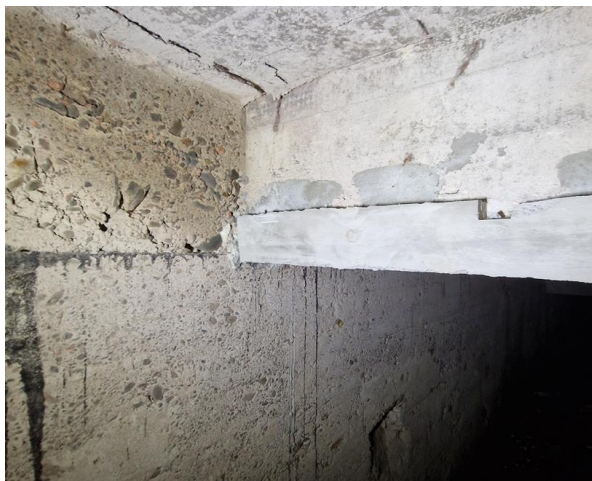
**Kuva 25**

Ryömintätilassa ulkoseinän perustusrakenteessa/sokkelissa näkyi vähän kosteita alueita takapihan puolella. Perustuksesta nouseva kosteus on estetty sokkelin ja perusmuurin välissä olevalla bitumisivelyllä.

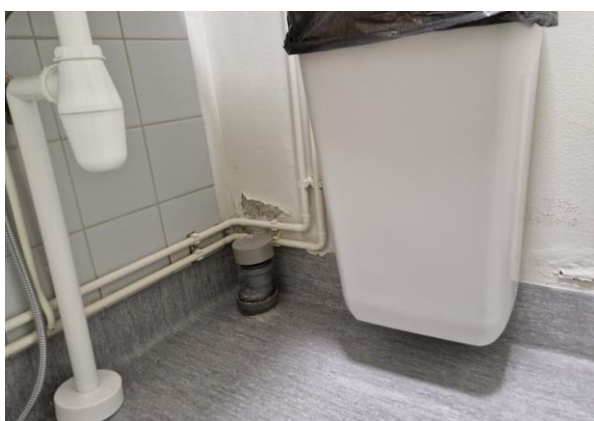
**Kuva 35**

Kellarin WC-tilan seinän alareunassa on maaperäkosteudesta johtuvia kosteusvauriojälkiä.

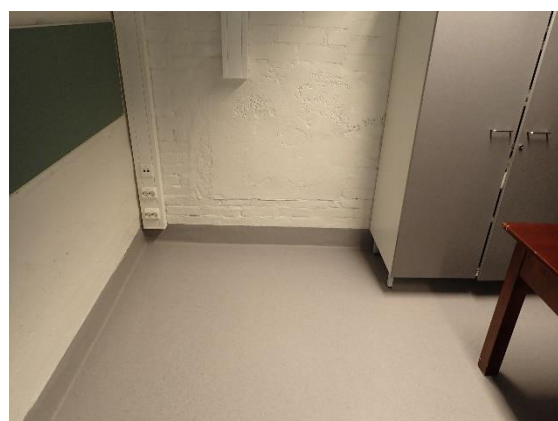
**Kuva 36**

Kellarin lattiapinnoitteena on oleskelutiloissa muovimatto, joka on nostettu seiniä vasten.

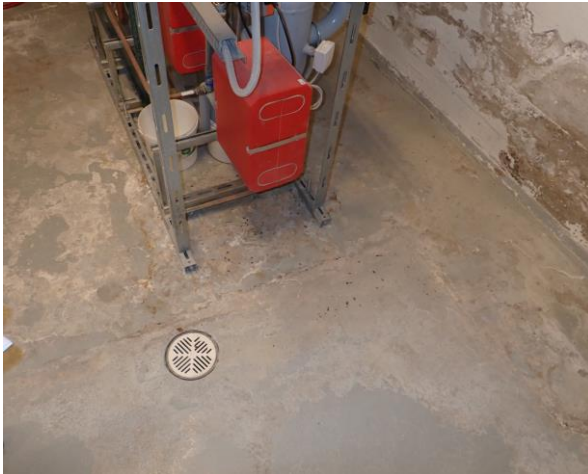
**Kuva 37**  
Lämmönjakotilan rakenteissa näkyy kosteusrasitus.

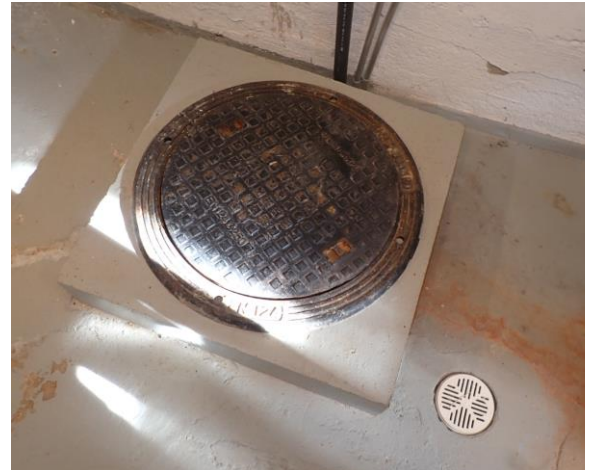
**Kuva 38**  
Lämmönjakotilassa on pohjavesipumppu / harmaiden vesien pumppu, josta voi mahdollisesti aiheutua liiallista pohjavedenpinnan tason laskua, jos puupaalujen yläosat jäävät pohjavesipinnan yläpuolelle.

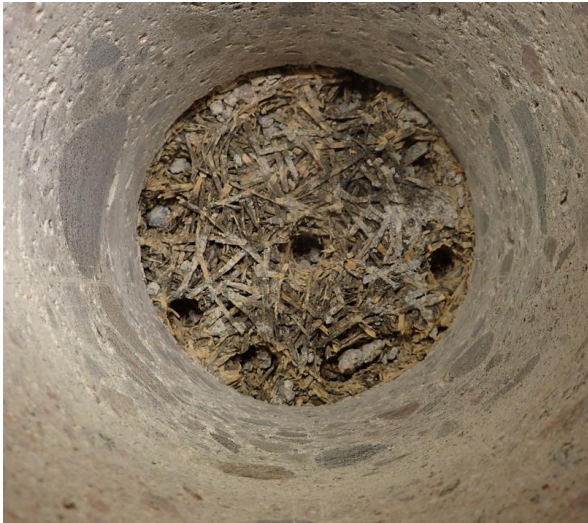
Tutkituissa Toja-levyissä havaittiin poikkeavaa tummentumaa, muttei selkeää mikrobi-peräistä hajua. Laboratorion analyysitulosten perusteella Toja-levyissä on vahva viite mikrobivauriosta.

**Kuva 39**  
Rakenneavaus AP1. Toja-levyn pinnassa näkyy tummentumia.

Peruskorjauksen yhteydessä alapohjan ryömintätilasta poistetaan kaikki rakennusjätteet ja kanaalitilan Toja-levyeristeet puretaan. Alapohjan terästen ruostevauriot korjataan.

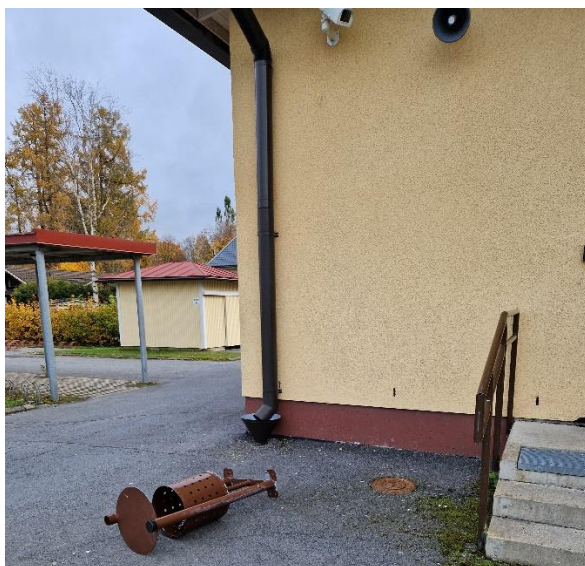
**Kuva 68**

Vuoden 2011 laajennuksen pohjoisen osan ulkoseinä. Kattovedet on ohjattu asiallisesti rännikaivoihin. Sokkelissa ei näy kosteusvaurioitumiseen viittaavia jälkiä. Ulkoseinän muurauksessa on alimmassa rivissä tuuletusreikiä.

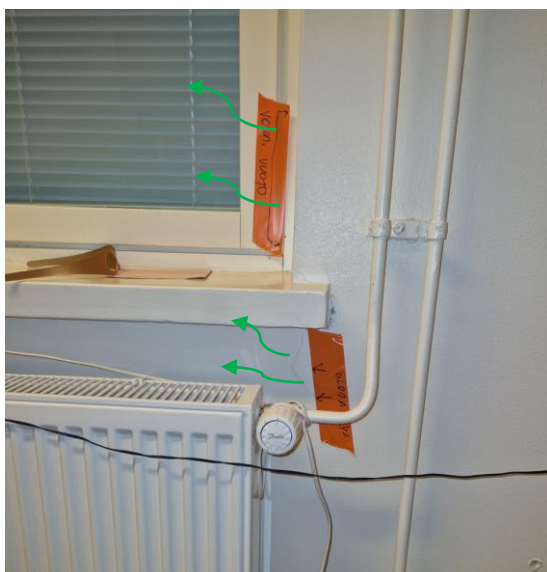
**Kuva 74**

Terveystenhoitajan huone 162. Ulkoseinän/sokkelin eristetilasta havaittiin merkkiainevuotoa ikkunan alapuolisessa halkeamassa ja ikkunakarmin ja ulkoseinän liittymässä.

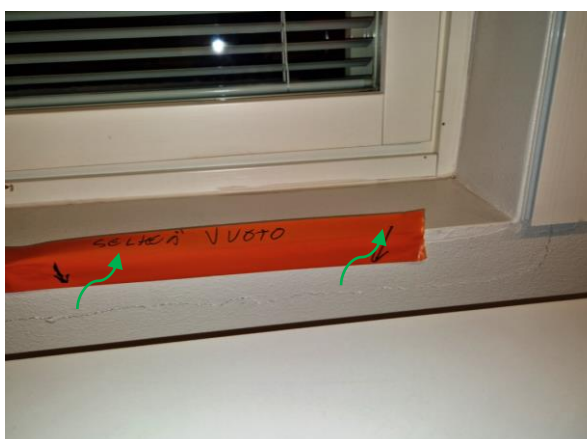
**Kuva 80**

Luokan 114 ulkoseinässä havaittiin merkkiainevuotoa ikkunan alapuolella olevassa vaakahalkeamassa.

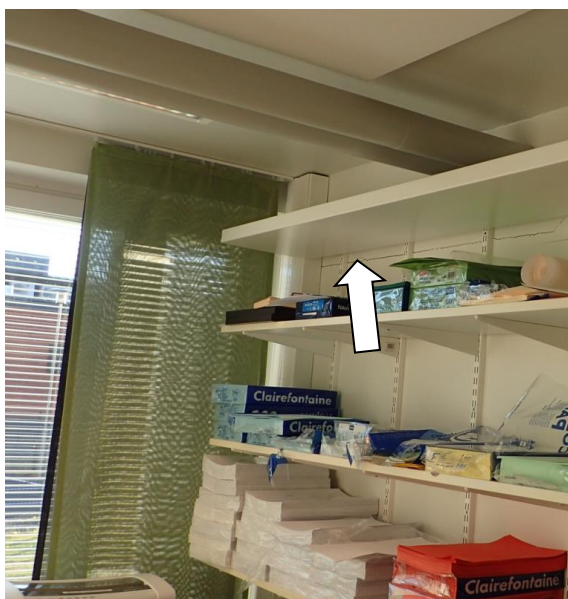
**Kuva 100**

Huone 144. Muuratussa väliseinässä näkyy vaakahalkeama.

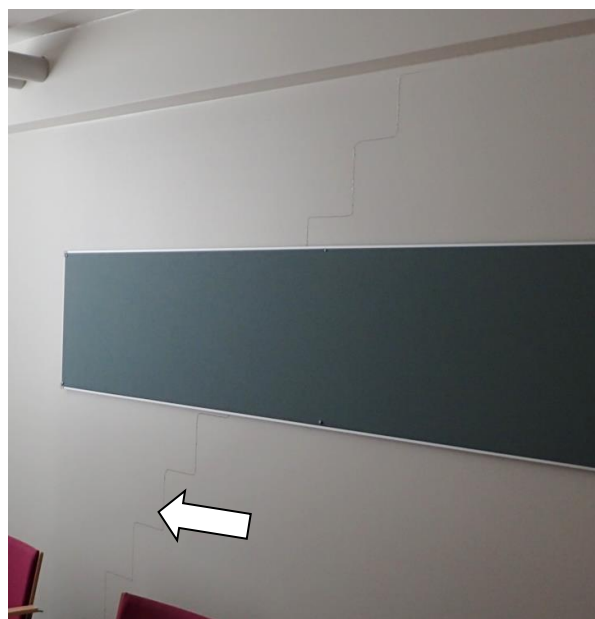
**Kuva 101**

Muuratun väliseinän painumisesta johtuva porrasmainen halkeilu (huone 145, 60-luvun osa).

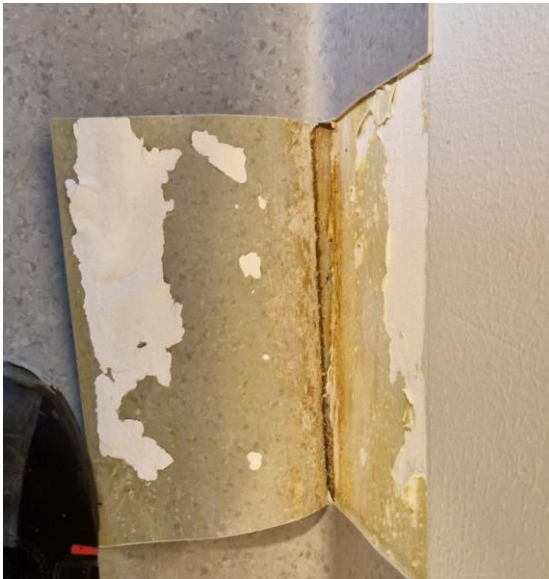
**Kuva 103**

60-luvun osan väliseinien alareunoissa havaittiin kaikissa tasointinäytteissä voimakas viite mikrobivauriosta.

Opettajien huoneen seinälle on nostettu muovimatto. Seinän alareunassa havaittiin vaihtelevia pintakosteuskemia ja tasoitteessa muovimaton alla tasoitteessa oli voimakas viite mikrobivauriosta.

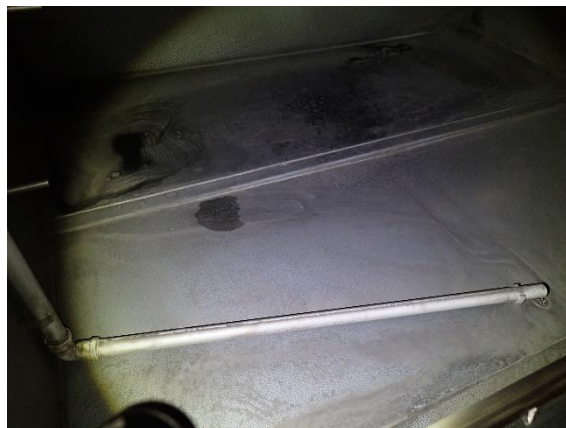
**Kuva 131**  
Raitisilmakammiossa hieman likaa ja kosteusjälkiä.

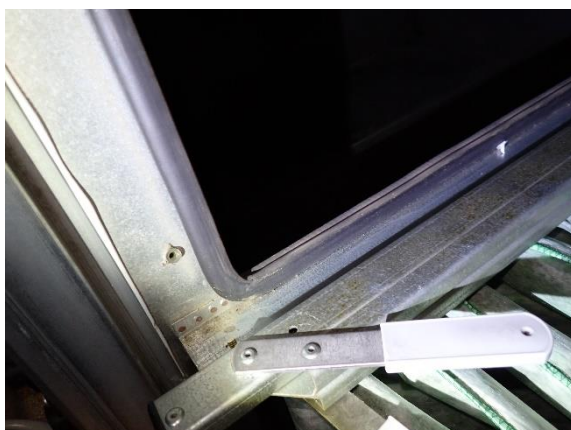
**Kuva 132**  
TK1/PK1 suodattimien kiinnitys on tiivis.

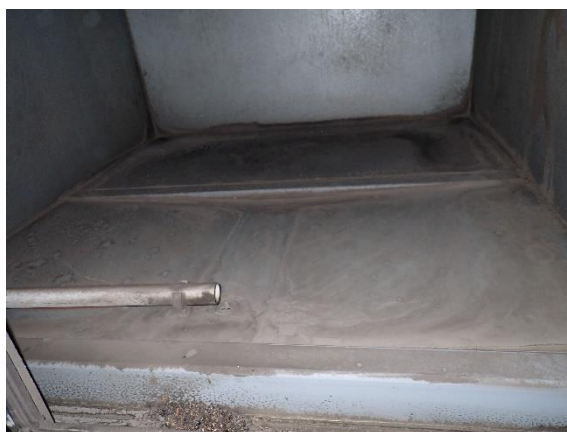
**Kuva 139**  
Raitisilmakammiossa likaa ja vähäisiä kosteusjälkiä. Kammiossa on vedenpoisto.

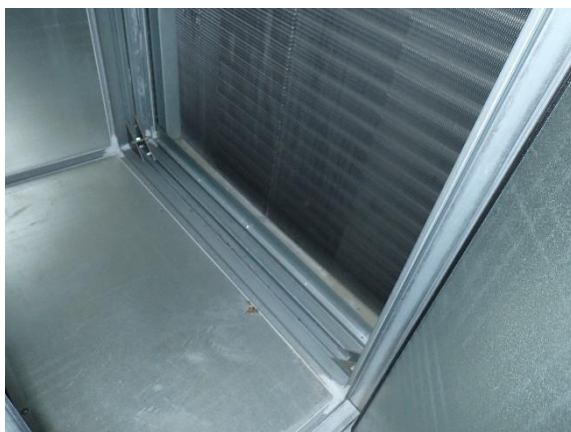
**Kuva 140**  
Koneen TK-2 sisäosat ja lämmityspatteri ovat puhtaita.
