**Ilmajoki**

# **Ahonkylän osayleiskaavan rakennusinventointi**

**Päivitys ja täydennys 2024**

Tekijä: Kerttu Loukusa, arkkitehti, rakennustutkija

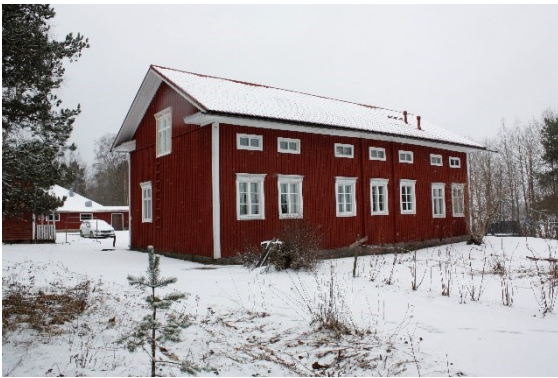
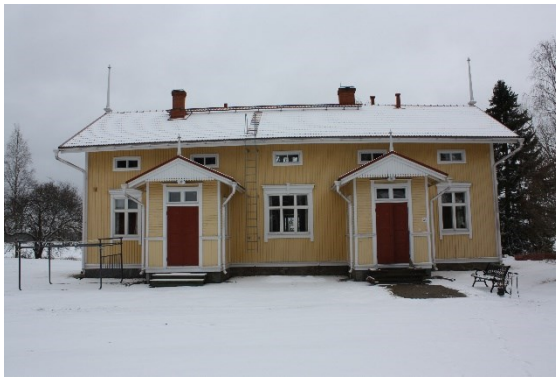
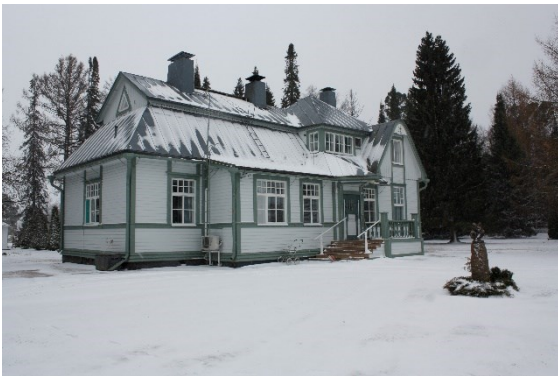
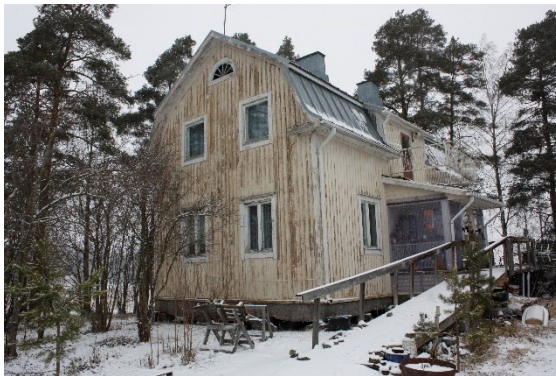
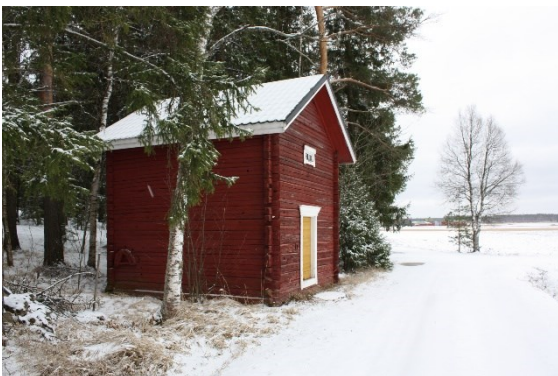
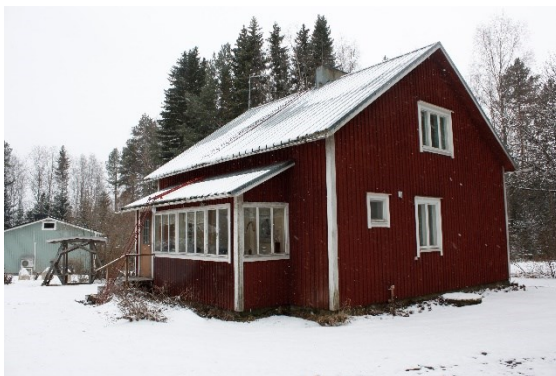
Yllä vasemmalla pohjalaistyylinen Knuuttinikkolan ja sen vieressä Alanikkolan asuinrakennus, keskellä vasemmalla Koeaseman ja sen vieressä Rahka-  
korven eli entisen vankisiirtolan henkilökunnan asuinrakennus ja alimpana vasemmalla Pajurannan vilja-aitta peltolakeuden laidalla sekä oikealla  
Hämäläisen jälleenrakennuskauden asuinrakennus. Kuvat: Kerttu Loukusa, 24.4.2024.

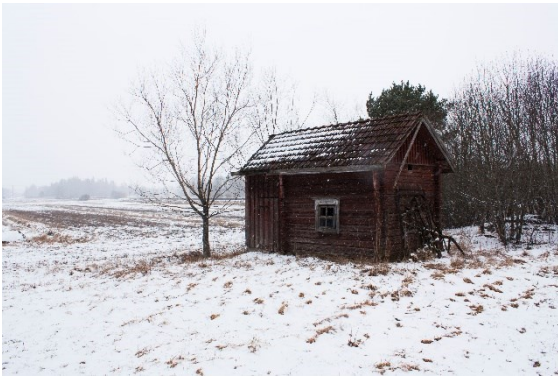
Yllä vasemmalla: Ahomäen pihapiirin entinen alajokisauna, on siirretty Alajoelta pihan alueelle 1920-luvulla ja nykyiselle paikalleen Kantatien 67 rakentamisen jälkeen 1960-luvulla.

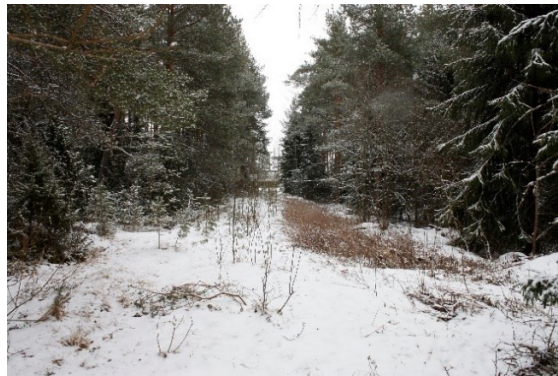
Yllä oikealla: Knuuttinikolan pihapiirin pohjoispuolelta johtanutta tietä ei enää käytetä ja se on kasvamassa umpeen. Kuva: Kerttu Loukusa, 23.4.2024.

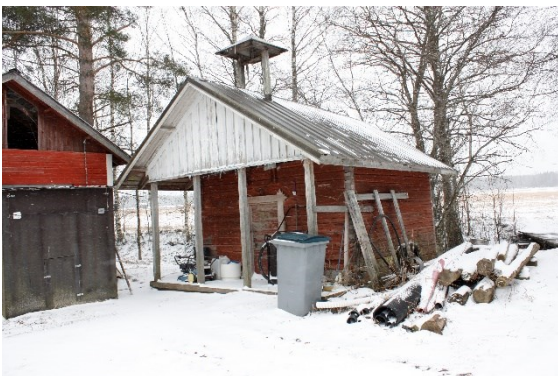
Yllä vasemmalla: Viljanmaan piikaanaitta. Katolla on sijainnut velikello. Kuva: Kerttu Loukusa, 23.4.2024.

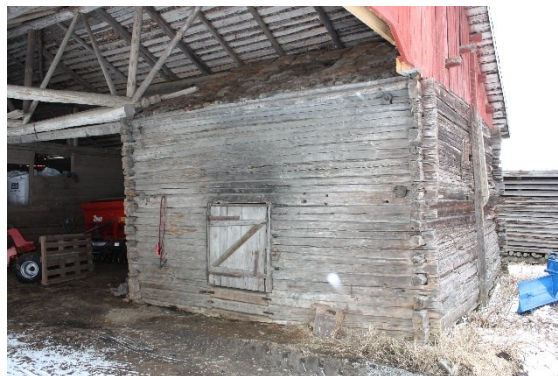
Yllä oikealla: Pajurannan tilan vanha riihi on sijoitettu katoksen alle. Kuva: Kerttu Loukusa, 23.4.2024.

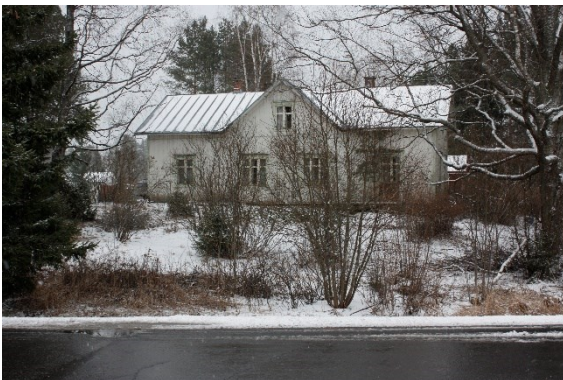
Yllä: Vuonna 1908 valmistunut Ojala I:n vanha asuinrakennus toimii kadun päätteenä saavuttaessa Seinäjoentieltä Ahonkylään. Kuva: Kerttu Loukusa, 23.4.2024.

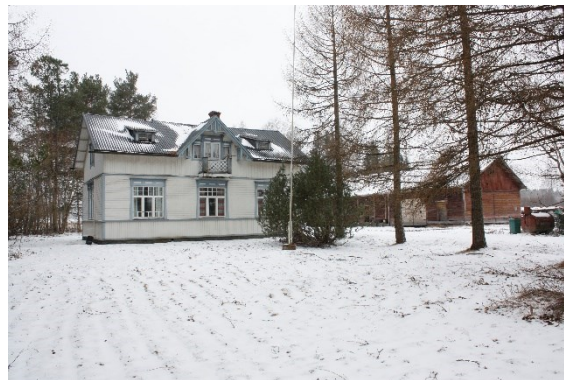
Oikealla yllä: Viljanmaan vuonna 1904 rakennettu jugend-tyylinen asuinrakennus ja sen vieressä vanha hirsinavetta. Kuva: Kerttu Loukusa, 23.4.2024.

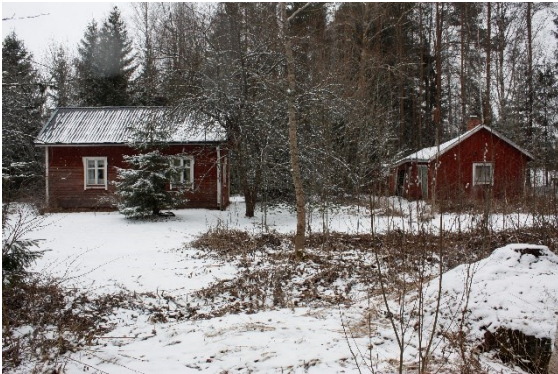
Yllä vasemmalla: Kulmalan 1930-luvulla rakennettu pihapiiri sijaitsee Seinäjoentien läheisyydessä.

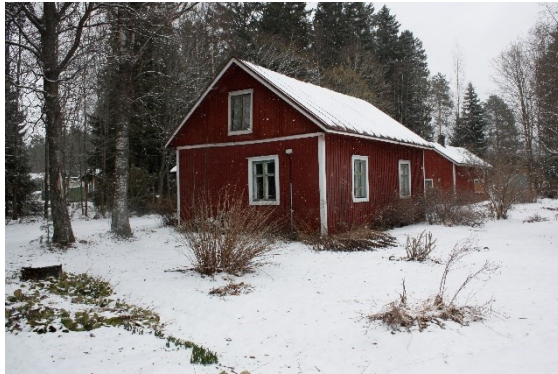
Yllä oikealla: Saranpään pienimittakaavainen pihapiiri on säilynyt lähes 1937 valmistumisvuoden asussaan.

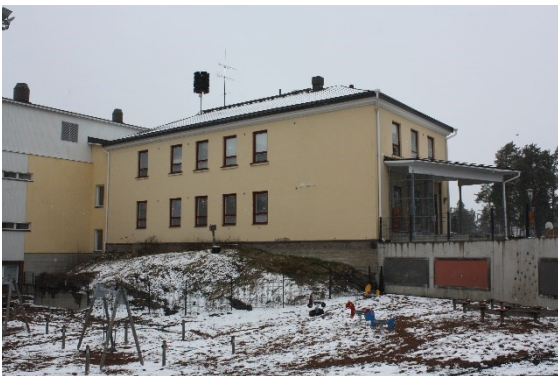
Yllä vasemmalla: Ahonkylän koulun vanha osa valmistui 1930. Kuva: Kerttu Loukusa, 23.4.2024.

Kohde on pitäjän ensimmäinen tiilestä muurattu koulu ja se on valmistunut vuonna 1930 kansakouluksi. Rakennuksen on suunnitellut Etelä-Pohjanmaan Maanviljelysseuran rakennustoimistosta V. Rekola. Pihapiirissä on sijainnut uusimman laajennuksen kohdalla ulkorakennus, joka on käsittänyt mm. käymälät, navetan ja ladon.

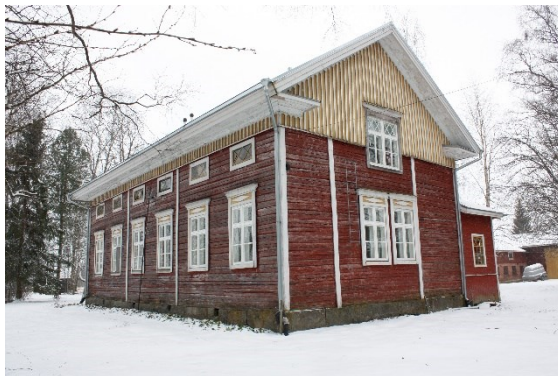
Yllä oikealla: Niemen perinteistä pohjalaista rakennusperinnettä edustava asuinrakennus on alun perin siirretty Tuomikylästä. Kuva: Kerttu Loukusa, 23.4.2024.

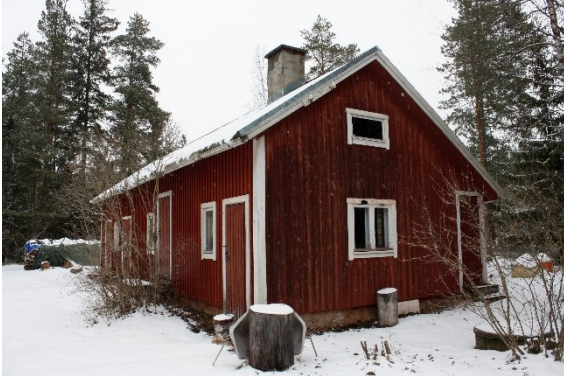
Yllä vasemmalla: Hämmäläisen piharakennus on miltei 1950-luvun asussa. Rakennuksen väritystä on vuosien saatossa muutettu. Kuva: Kerttu Loukusa, 23.4.2024.

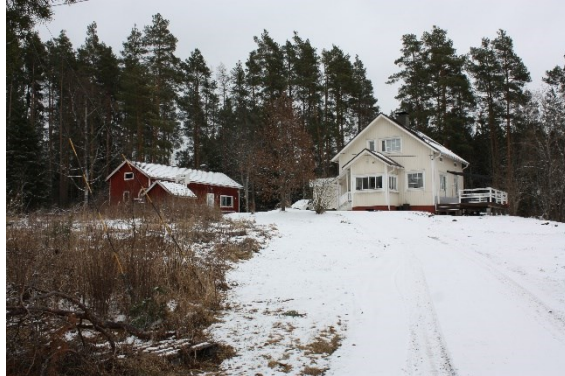
Yllä oikealla: Keinukallion jälleenrakennuskauden pihapiiri on näkyvällä paikalla Puskalantieltä saavuttaessa. Rakennusta on laajennettu, ikkunat on uusittu ja asuinrakennuksen väritystä muutettu alkuperäisestä. Kuva: Kerttu Loukusa, 23.4.2024.

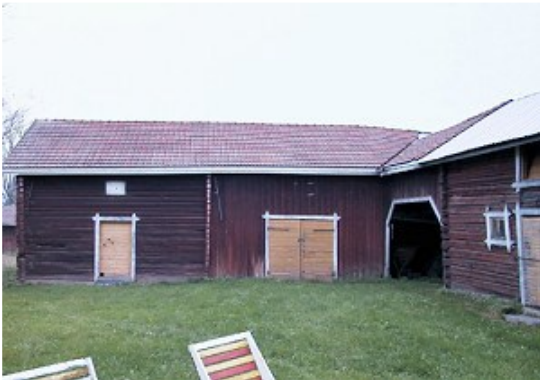
Vasemmalta lukien: Aitta, liiveri, katosalusta ja talli. Kuvaaja: Tiina Lehtisaari. Kuvausaika: lokakuu 2004

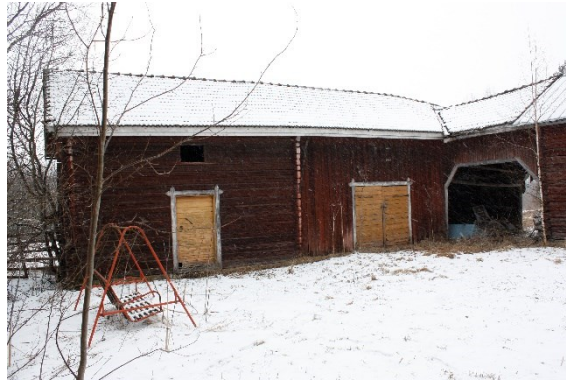
Yllä oikealla: Aitta-liiveri-katosalusta 2024. Kuvaaja: Kerttu Loukusa, 23.4.2024.

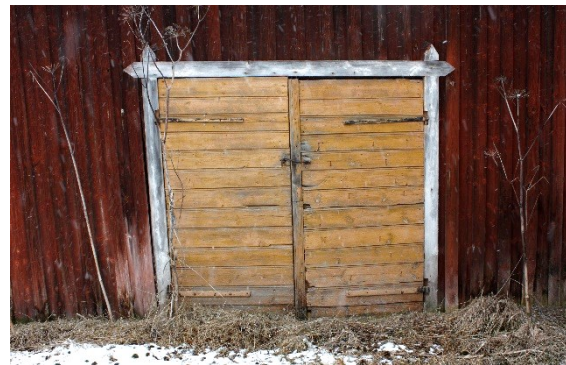
Yllä oikealla: Liiverin paripienaovi. Kuvaaja: Kerttu Loukusa, 23.4.2024.

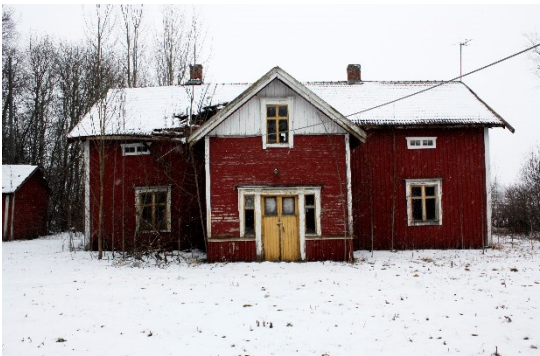
Yllä vasemmalla: Julkisivu pohjoiseen, sisäpihalle. Katto on sortunut lappeen vasemmalta puolelta entisen piipun kohdalta. Kuvaaja: Kerttu Loukusa. Kuvausaika: 23.4.2024

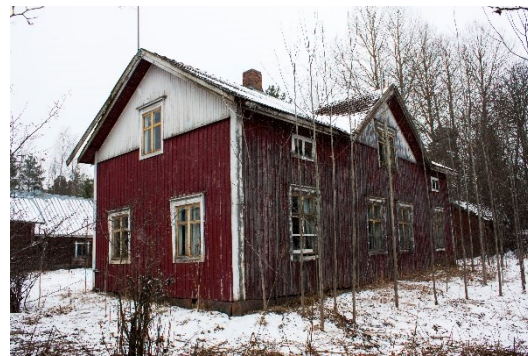
Yllä oikealla: Julkisivu lounaaseen. Rakennuksen edusta on pusikoitunut. Kuvaaja: Kerttu Loukusa Kuvausaika: 23.4.2024

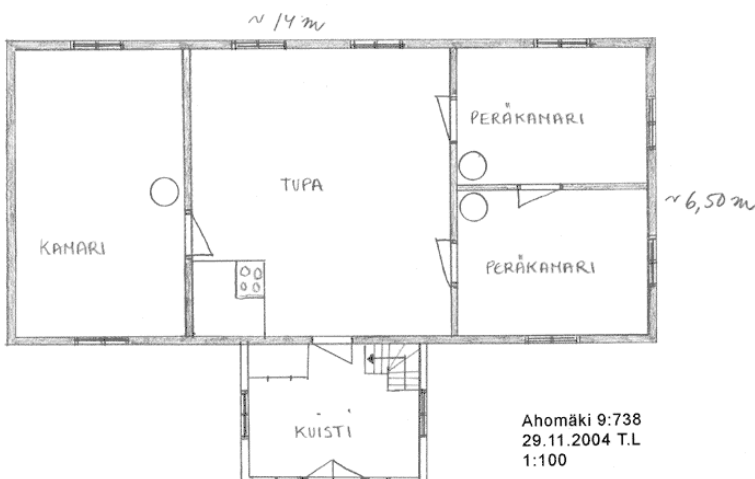
Asuinrakennuksen pohjapiirustus. Tiina Lehtisaari. 2004.

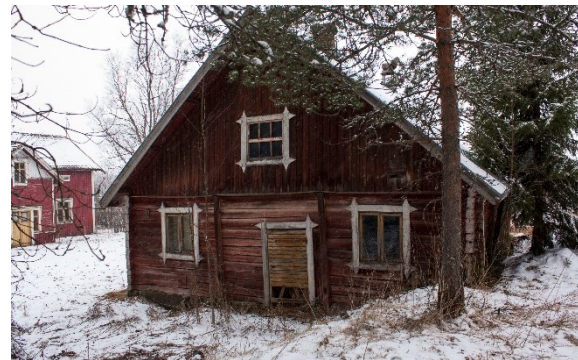
Yllä oikealla: Navetan julkisivu etelään sisäpihalle. Rakennus yhdistyy talliin ja niiden välissä on käymälä. Kuvaaja: Kerttu Loukusa Kuvausaika: 23.4.2024

Rakennus käsittää navetan ja karjakeittiön. Eteläseinustalla sijaitsee maitotonkka katos. Ikkunoiden pielilaudat on koristeellisesti veistetyt. Navetan takaa, pohjoispuolelta on purettu heinä- ja puimalato. Rakennuksessa on alkuperäisesti ollut 4-ruutuiset ikkunat. Käymälä sijaitsee navetan ja tallirakennuksen välissä.

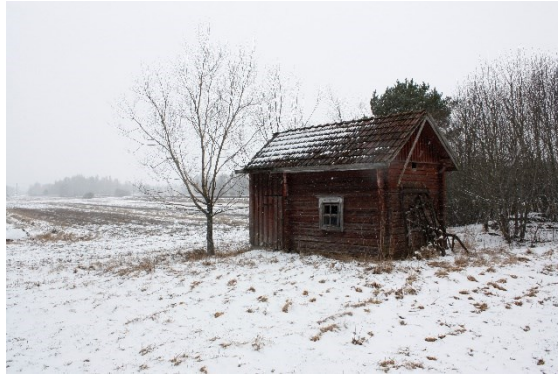
Yllä oikealla: Sauna koillisesta kuvattuna. Rakennus sijaitsee pihapiirin länsipuolella pellon laidalla. Kuvaaja: Kerttu Loukusa. Kuvausaika: 23.4.2024

Rakennus käsittää hirsirunkoisen saunahuoneen ja lautarakenteisen eteisen. Perimätiedon mukaan sauna on entinen ns. alajokisauna, joka on siirretty pihapiiriin n. 1920. Sauna sijaitsi ensin pihapiirin itälaidalla. Kantatie 67:n rakentamisen aikana vuosina 1960–1963 se siirrettiin nykyiselle paikalleen.

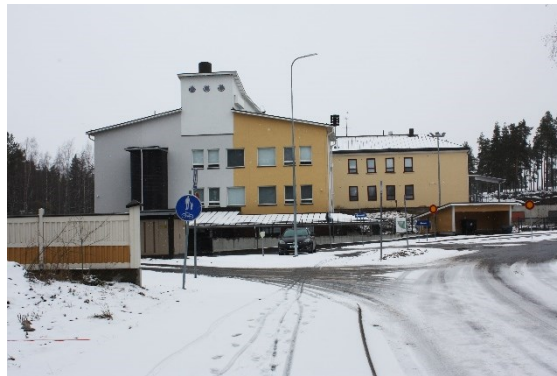
Yllä oikealla: Ahonkylän koulu Koulutieltä etelästä. Vanha osa pilkistää laajennuksen takaa. Kuvaaja: Kerttu Loukusa. Kuvausaika: 23.4.2024

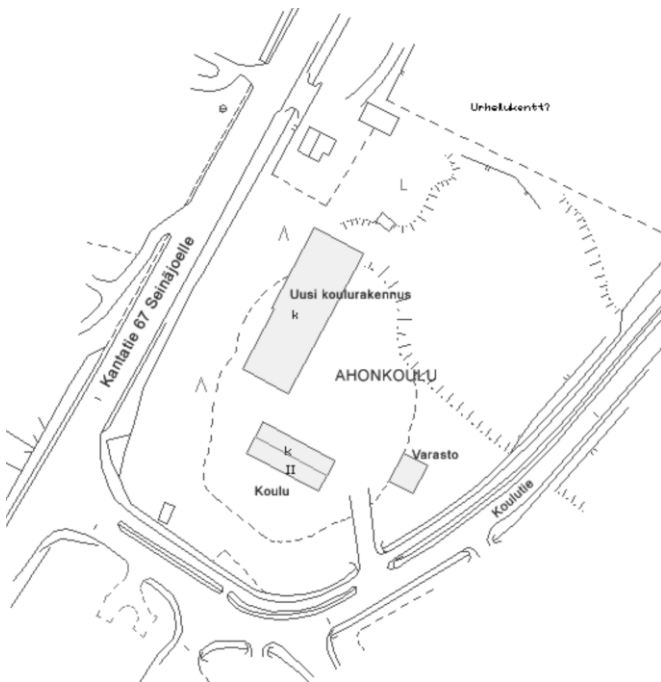
Asemapiirros, 2004. Tuossa vaiheessa ei ollut vielä tehty viimeisintä laajennusta vanhan koulun lounaispuolelle.

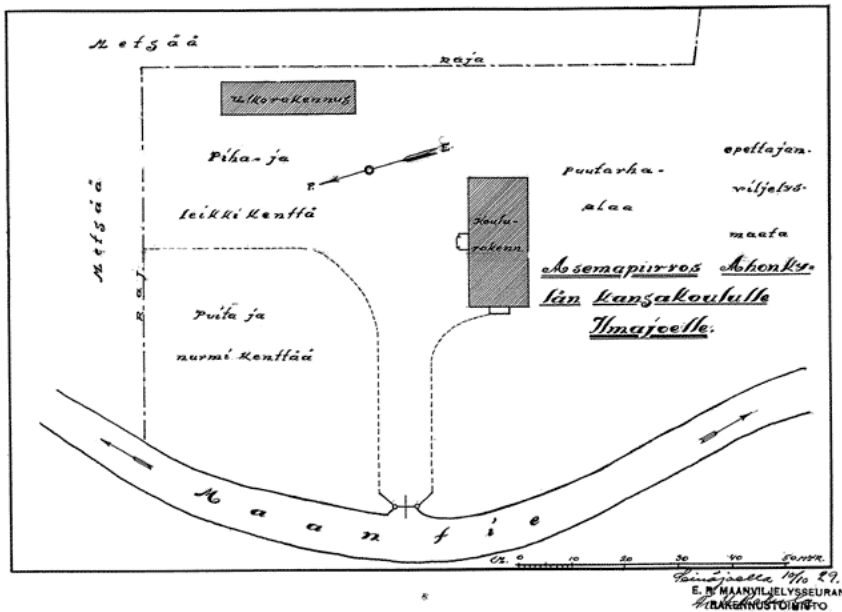
V. Rekolan alkuperäispiirustus Ahonkylän koulun pihapiiristä. Ulkorakennus on purettu.

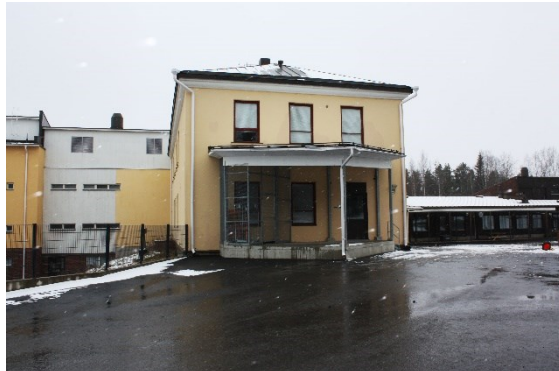
Yllä oikealla: Itäjulkisivu ja lisätty huoltokatos. Taustalla vasemmalla uusin laajennus ja oikealla 1980-luvun lisärakennus. Kuvaaja: Kerttu Loukusa. Kuvausaika: 23.4.2024

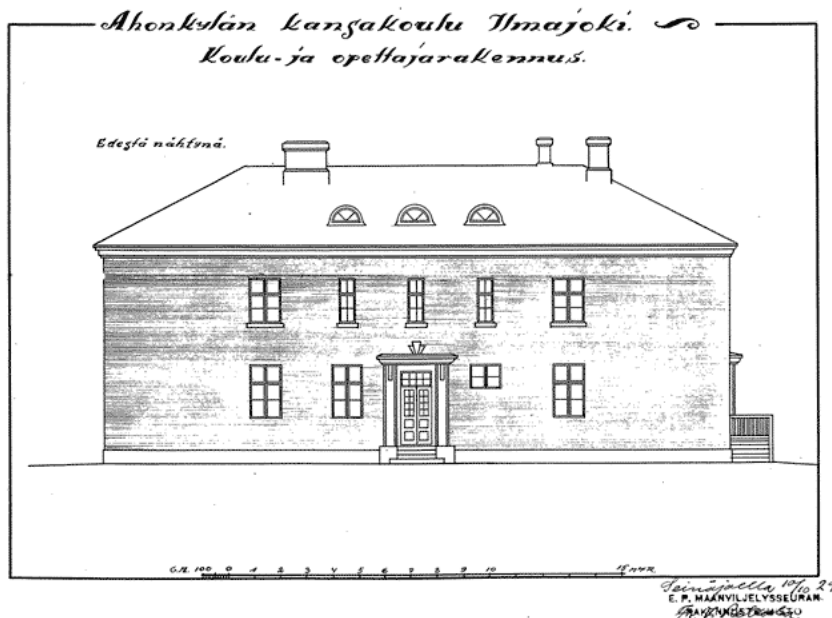
V. Rekolan alkuperäispiirustus koulun pääjulkisivusta pihalle. 10.10.1929.

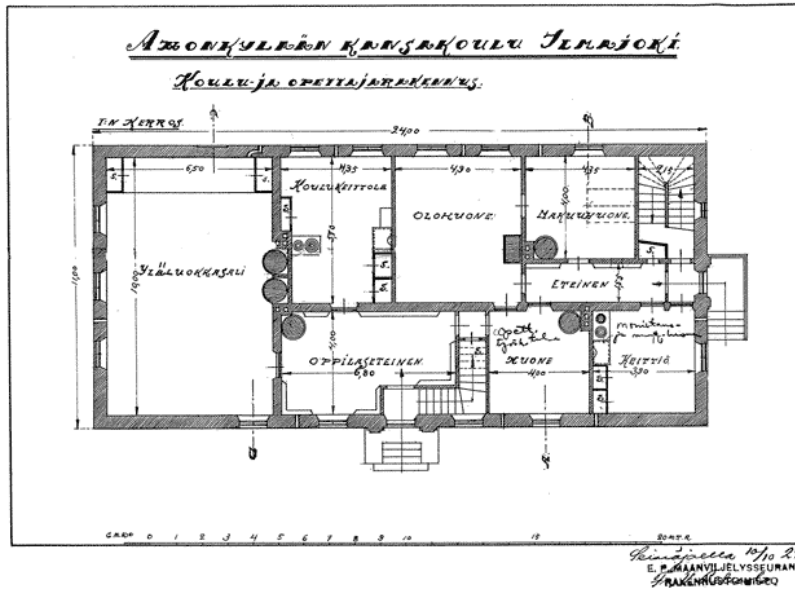
V. Rekolan alkuperäispiirustus, 1.kerros, pohjapiirustus. 10.10.1929.

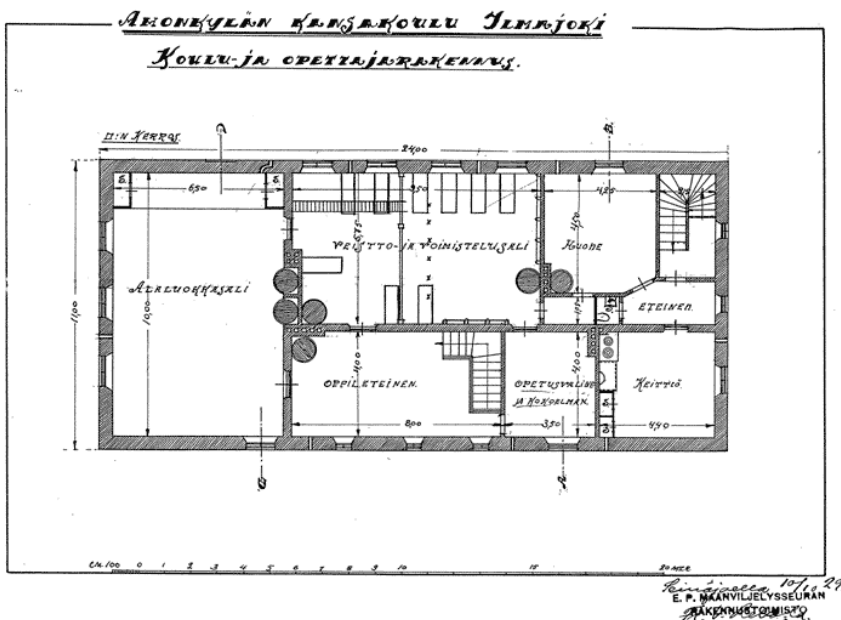
V. Rekolan alkuperäispiirustus, 2.kerros, pohjapiirustus. 10.10.1929.

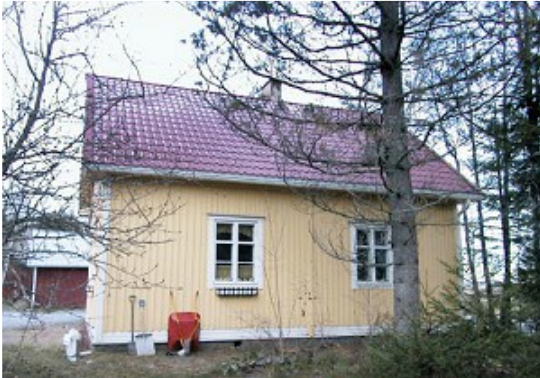
Vasemmalla: Julkisivu itään, kantatielle. Kuvaaja: Tiina Lehtisaari. Kuvausaika: marraskuu 2004

Asuinrakennus on alkuperäisesti käsittänyt tuvan, kamarin ja porstuan, joiden runkona on hirsi. Muistitiedon mukaan rakennusta on peruskorjattu ja muutettu useaan kertaan mm. 1940-luvulla taloa on laajennettu lautarakenteisena.

Viimeisin peruskorjaus/laajennus on vuodelta 2004.

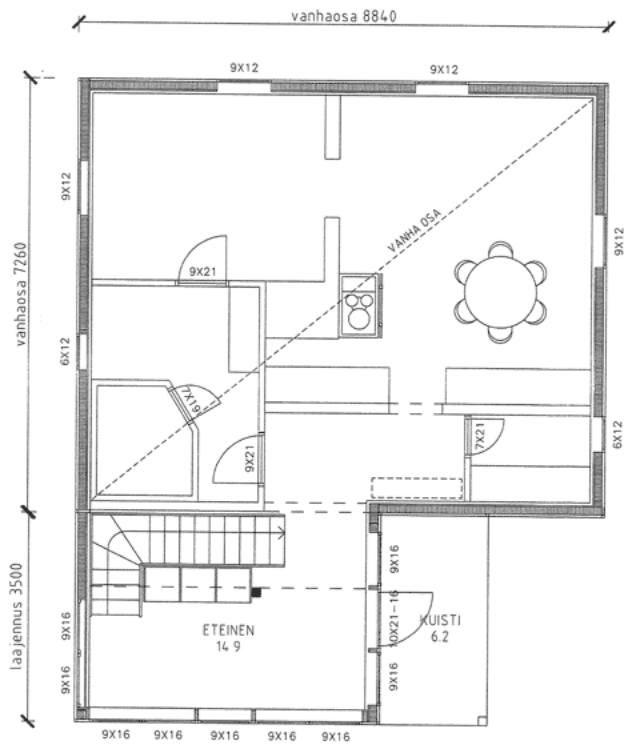
Ahonpelto, asuinrakennuksen 1. kerroksen pohjapiirustus, laajennus 3.5.2004. Rak. tekniikko T. Rajala.

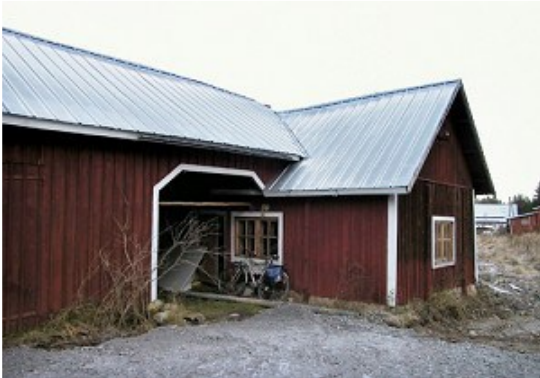
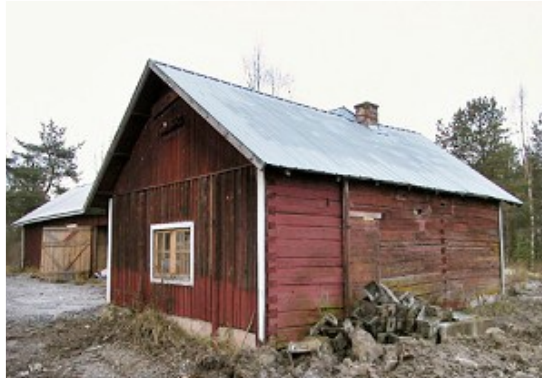
Vasemmallä: Lato-osaa, katosalusta ja navetta. Kuvaaja: Tiina Lehtisaari. Kuvausaika: marraskuu 2004

Oikealla: Navetta kuvattuna koillisesta. Kuvaaja: Tiina Lehtisaari. Kuvausaika: marraskuu 2004

Ulkorakennus käsittää navetan, katosalustan ja lato-osan. Tyylipiirteiden perusteella se on rakennettu 1920-luvulla.

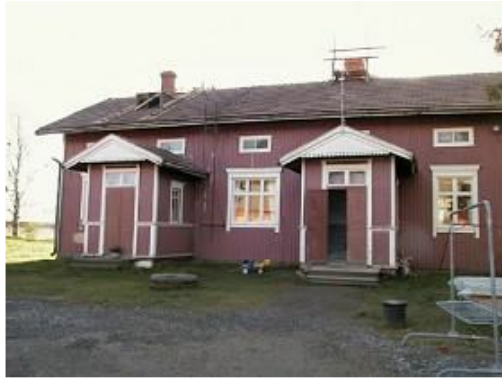
Oikealla: Julkisivu koilliseen, pihaan. Oikeanpuoleinen kuisti johtaa tupaan. Vas. sijaitsee kylpyhuone. Kuvaaja: Tiina Lehtisaari. Kuvausaika: lokakuu 2004

Pohjakaava käsittää tuvan, 3 kamaria ja porstuan. Pohjoisen puoleisella pitkällä sivulla sijaitsee kaksi lautarakenteista umpikuistia. Rakennuksen eteläjulkisivulla on myöhemmin lisätty parveke.

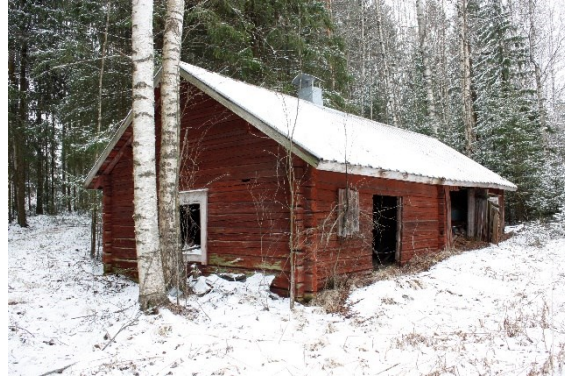
Yllä oikealla: Paja ja verstaas kuvattuna länsipuolelta. Kuvaaja: Kerttu Loukusa. Kuvausaika: 23.4.2024

Rakennuksen tarkkaa ikää ei tiedetä, mutta se on rakennettu vuoden 1913 palon jälkeen ja ennen 1950-lukua. Rakennus käsittää hirsirunkoisen pajan ja lautarakenteisen puuverstaan. Pajassa on vielä jäänteitä ahjosta. Verstaassa on vanhoja työkaluja, kuten puusorvi ja tahko.

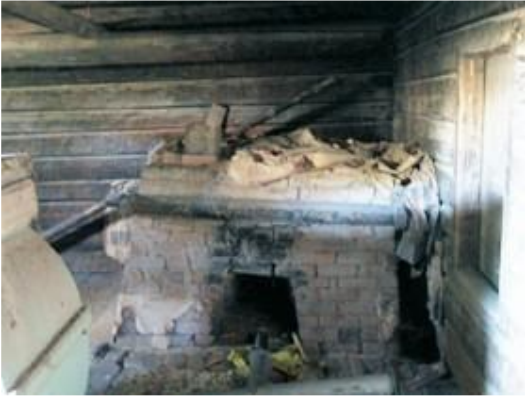
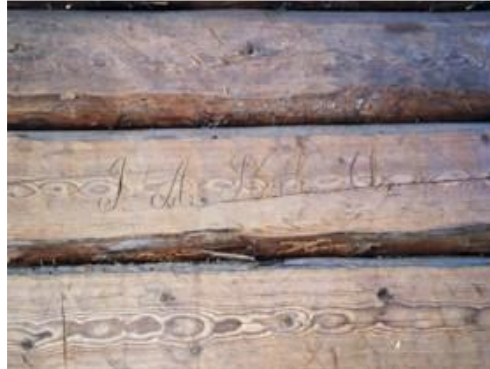
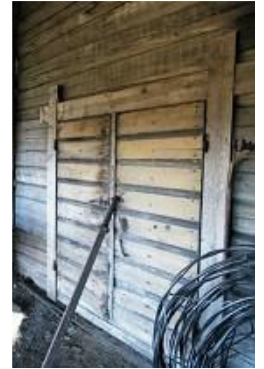
Riihessä sijaitseva kiuas. Kuvaaja: Tiina Lehtisaari. Kuvausaika: lokakuu 2004

Keskellä: Nimikirjaimet riihen seinässä. Kuvaaja: Tiina Lehtisaari. Kuvausaika: lokakuu 2004

Oikealla: Yksi rakennuksen ovista. Kuvaaja: Tiina Lehtisaari. Kuvausaika: lokakuu 2004

Riihirakennus käsittää kaksi riihtä ja niiden välissä sijaitsevan luuvan. Luuvan seinässä on vuosiluku 1814 tai 1874. Rakennus sijaitsee kiinteistöllä Kuivaaja 9:916.

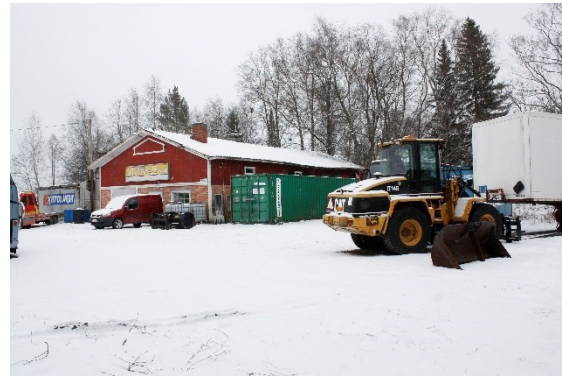
Yllä vasemmalla: Erkkilän vanha asuinrakennus pihan puolelta. Kuvaaja: Kerttu Loukusa. Kuvausaika: 23.4.2024

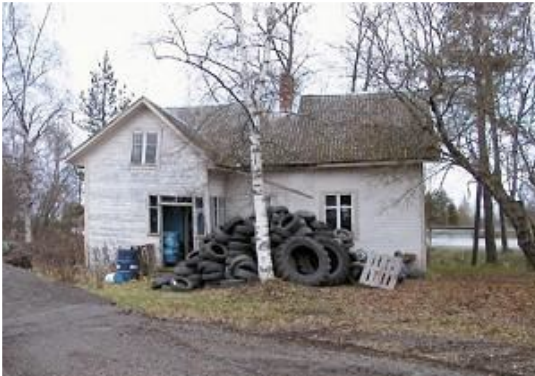
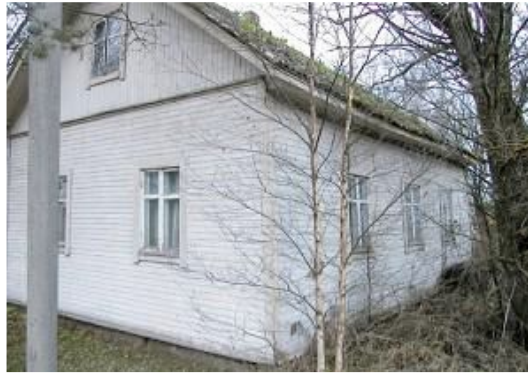
Vasemmalla: Talo sijaistee aivan Kantatie 67:n vieressä. Kuvaaja: Tiina Lehtisaari. Kuvausaika: marraskuu 2004

Oikealla: Asuinrakennus pohjoispäädystä. Kuvaaja: Tiina Lehtisaari. Kuvausaika: marraskuu 2004

Talon on perimätiedon mukaan rakentanut Juho Niemi-Nikkola 1920-luvulla. Talo on lautarakenteinen, mikä on ollut Ilmajoen alueella siihen aikaan vielä harvinaista. Pohjakaava käsittää porstuan, tuvan ja kaksi kama-ria. Sisäänkäynti porstuaan 2-kerroksisen umpikuistin kautta.

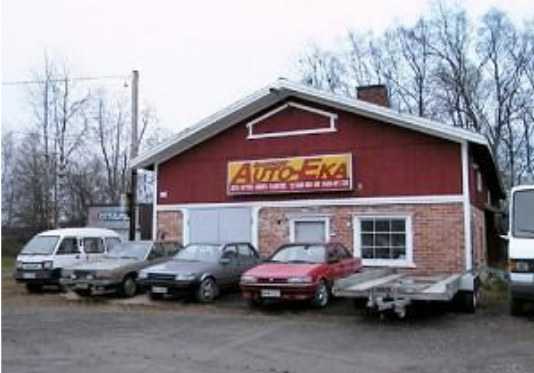
Entisen navetan pohjoispääty. Rakennus on varastokäytössä. Kuvaaja: Tiina Lehtisaari. Kuvausaika: marraskuu 2004

Ulkorakennus on tyylipiirteiden perusteella rakennettu n. 1940-luvulla. Se on alkuperäisesti käsittänyt navetan, karjakeittiön ja saunan, jotka on muurattu tiilestä. Navetan jatkeena on lautarakenteinen lato. Myös heinävintti on lautarakenteinen.

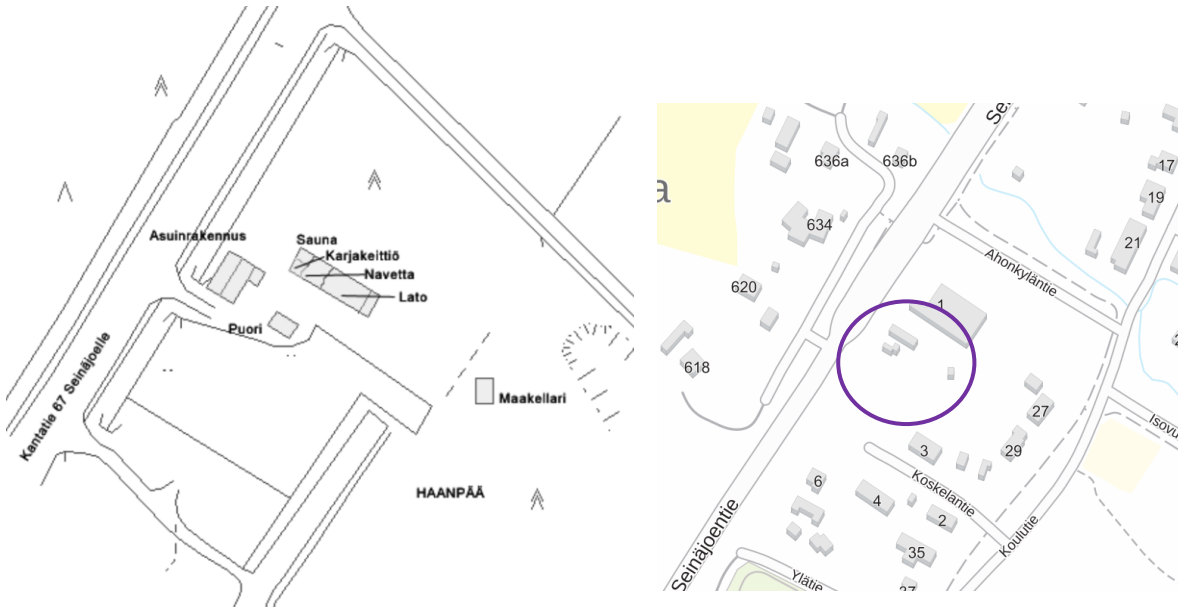
Asemapiirros Haanpään pihapiiristä, 2004. Asuinrakennus on sittemmin purettu.

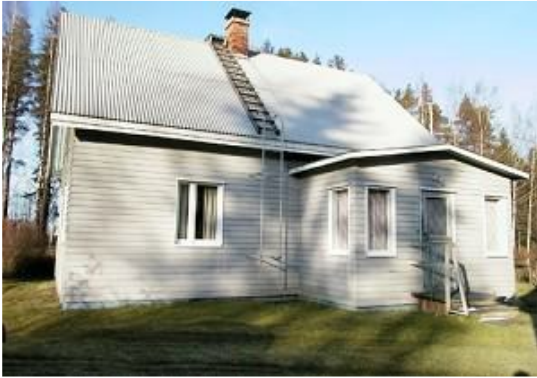
Vasemmalla: Rakennus oli peruskorjattu 1960-luvulla. Kuvaaja: Tiina Lehtisaari. Kuvausaika: lokakuu 2004

Talo rakennettiin perimätiedon mukaan 1920-luvulla ja peruskorjattiin vuonna 1965. Tuolloin mm. uusittiin ikkunat ja tehtiin wc. Rakennuksen pohjakaava käsitti tuvan, porstuan ja kaksi kamaria. Tuvassa ja pienemässä kamarissa oli puuhellat. Talo on purettu 2004 jälkeen.

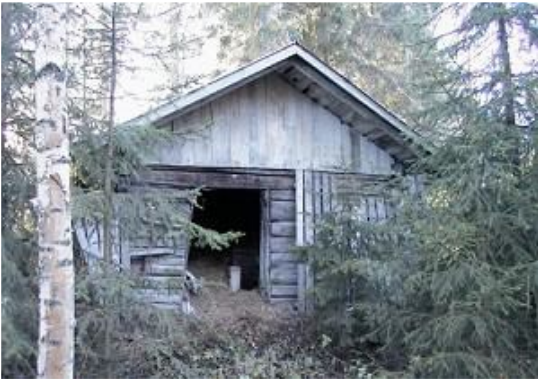
Kellarin maanpäällinen osa on vanha sauna tai paja (hirret mustia). Kuvaaja: Tiina Lehtisaari. Kuvausaika: lokakuu 2004

Maanpäällinen osa on hirrestä. Hirret ovat sisäpuolelta mustia.

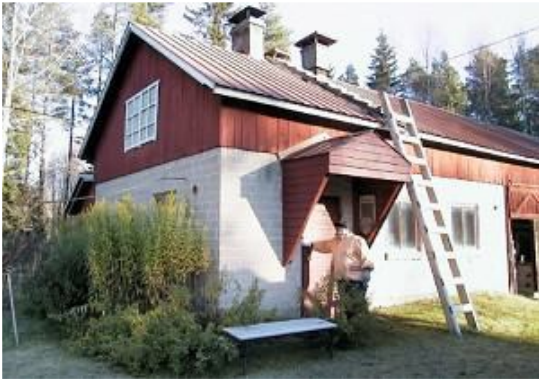
Navetta, sauna ja karjakeittiö. Jatkeena lautarakenteinen lato. Kuvaaja: Tiina Lehtisaari. Kuvausaika: lokakuu 2004

Rakennusryhmä koostuu tiilestä muuratusta navetasta, karjakeittiöstä ja saunasta. Lato osa on lautarakenteinen ja sen perustuksena betonipilarit.

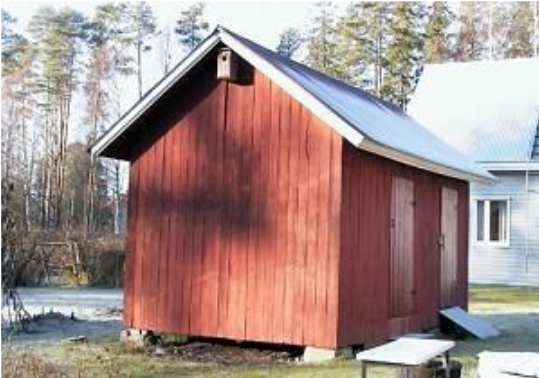
Lautarakenteinen puori. Kuvaaja: Tiina Lehtisaari. Kuvausaika: lokakuu 2004

Puori on 2-osainen. Toinen tiloista on ollut vilja-aittana.

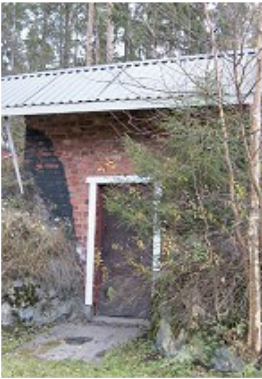
Kellarin vesikatto on myöhempää lisäystä. Kuvaaja: Tiina Lehtisaari. Kuvausaika: lokakuu 2004

Kahden perheen kellari. Keskellä on lämmitysuuni, jota käytettiin kovien pakkaskausien aikana.

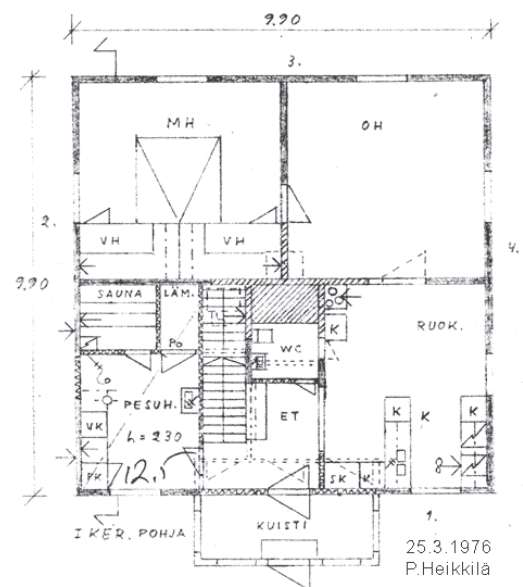
Asuinrakennuksen pohjakaavio. P. Heikkilä, 1976.

Ratavartijan ja pysäkinhoitajan asuinrakennus on rakennettu arkkitehti Thure Hellströmin piirustusten mukaisesti vuonna 1910. Rakennus on alkuperäisesti käsittänyt kaksi huoneistoa. 1970-luvulla on talo peruskorjattu perusteellisesti.

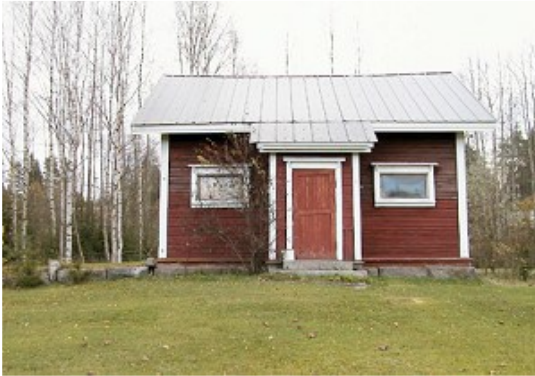
Vasemmalla: Saunan julkisivu länteen. Ikkunat on uusittu. Kuvaaja: Tiina Lehtisaari. Kuvausaika: lokakuu 2004

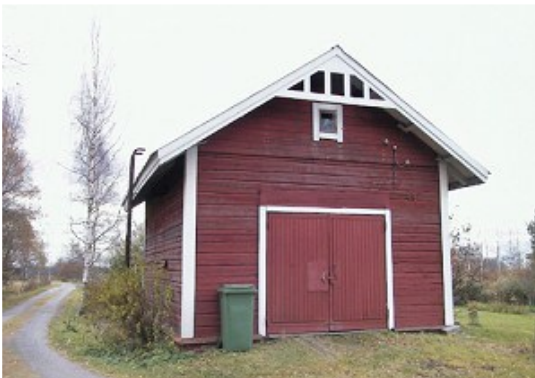
Pohjoispääty. Sauna on muutettu autotalliksi 1970-luvulla. Kuvaaja: Tiina Lehtisaari. Kuvausaika: lokakuu 2004

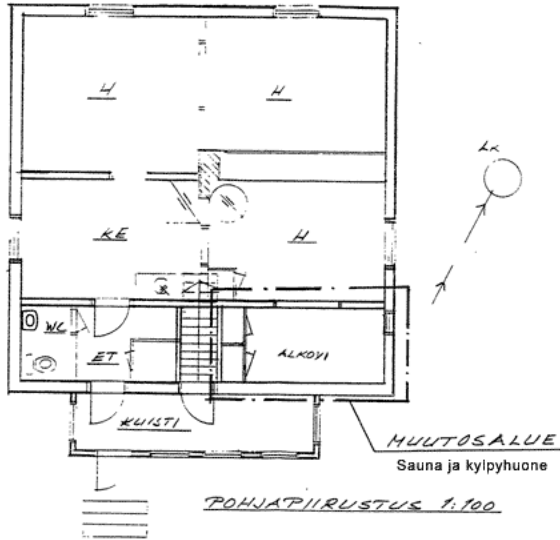
Asuinrakennus on rakennettu 1950-luvun alussa. Pohjakaava käsittää porstuan, keittiön, kaksi kamaria ja alkoviin. 2000-luvulla on rakennettu kylpyhuone ja sauna alkoviin. Osa ikkunoista on uusittu.

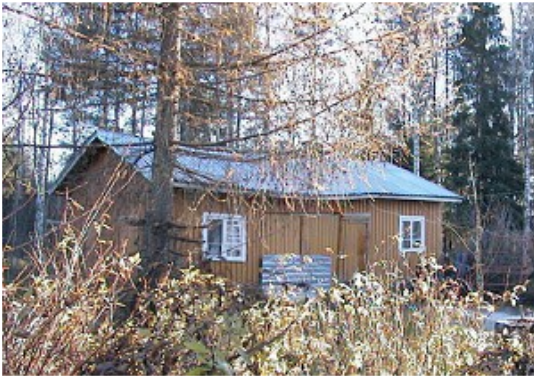
Vasemmalta lähtien puulato, katosalusta ja sauna. Kuvaaja: Tiina Lehtisaari. Kuvausaika: marraskuu 2004

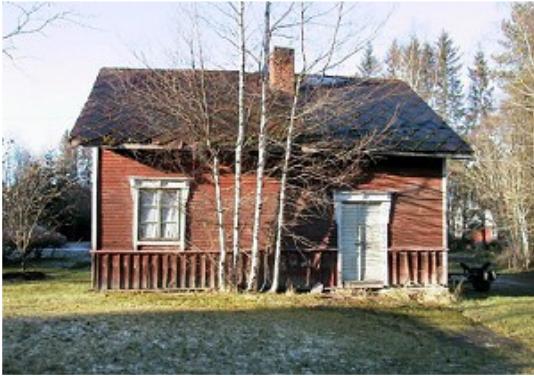
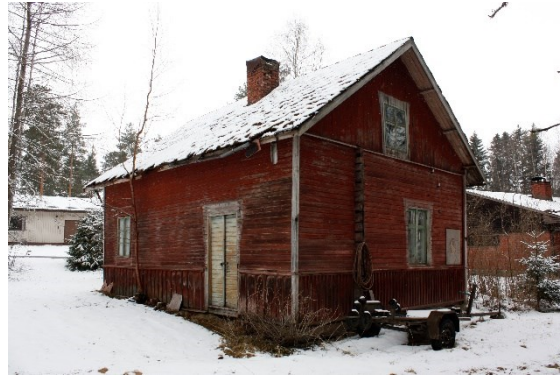
Yllä oikealla: Kallion mäkitupa-asuinrakennus pohjoisesta. Vesikatto on vaurioitunut. Kuvaaja: Kerttu Loukusa. Kuvausaika: 23.4.2024

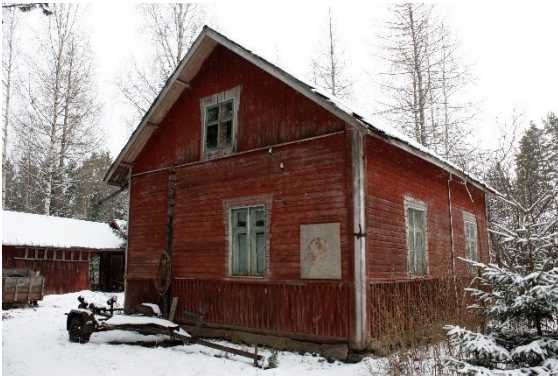
Yllä vasemmalla: Asuinrakennus pohjoisesta. Kuvaaja: Kerttu Loukusa. Kuvausaika: 23.4.2024

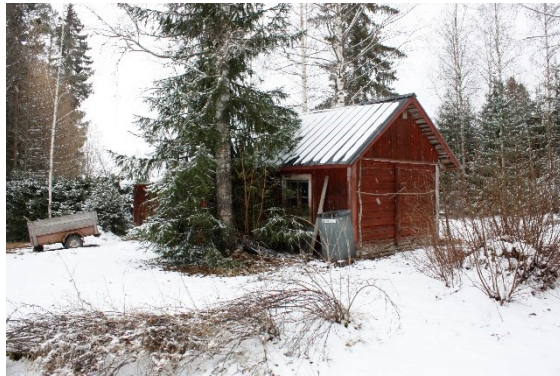
Yllä oikealla: Piharakennus lännestä kuvattuna. Ikkunoiden vuorilaudat on irrotettu. Kuvaaja: Kerttu Loukusa. Kuvausaika: 23.4.2024

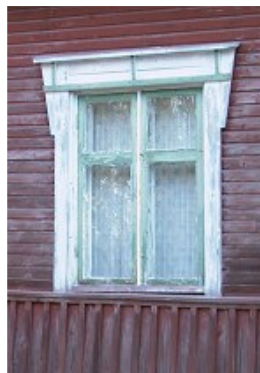
Keskellä: 4-ruutuinen ikkuna. Kuvaaja: Tiina Lehtisaari. Kuvausaika: marraskuu 2004

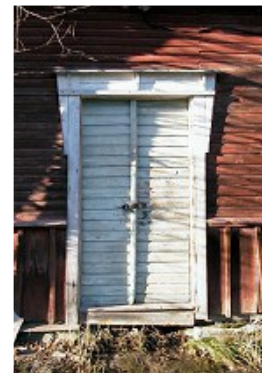
Keskellä: Ulko-ovi. Kuvaaja: Tiina Lehtisaari. Kuvausaika: marraskuu 2004

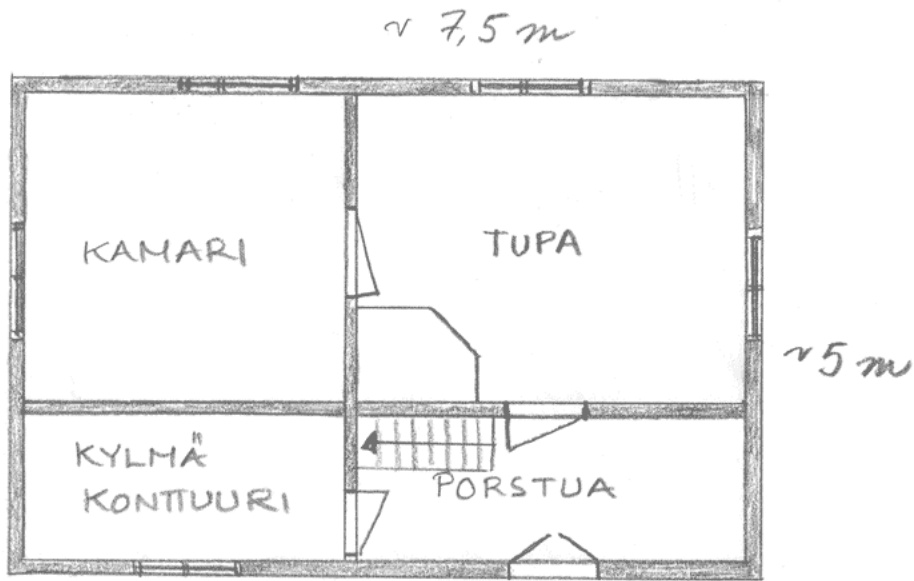
Kallio 9:116  
29.11.2004 T.L  
1:100

Perimätiedon mukaan talo on rakennettu 1800-luvun lopulla. 1920-luvulla, kun mäkitupa itsenäistyi, rakennus peruskorjattiin ja muutettiin yhden perheen asunnoksi. Rakennus on säilynyt 1920-luvun asussa. 4-ruutuiset ikkunat, vuorilaudoitus ja listoit-  
tus ovat aikakaudelle tyypillisiä. Rakennuksen pohjakaava käsittää tuvan, kamarin, porstuan ja kylmäkonttuurin.

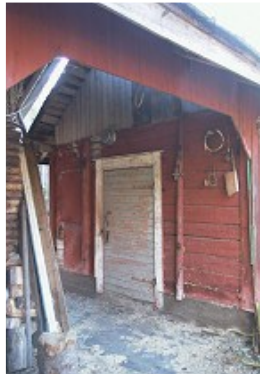
Oikealla: Sisäänkäynti yhden lehmän navettaan katosalustasta. Kuvaaja: Tiina Lehtisaari. Kuvausaika: marraskuu 2004

Rakennus käsittää hirsirunkoisen yhden lehmän navetan, jonka jatkeena on lautarakenteinen katosalusta ja lato.

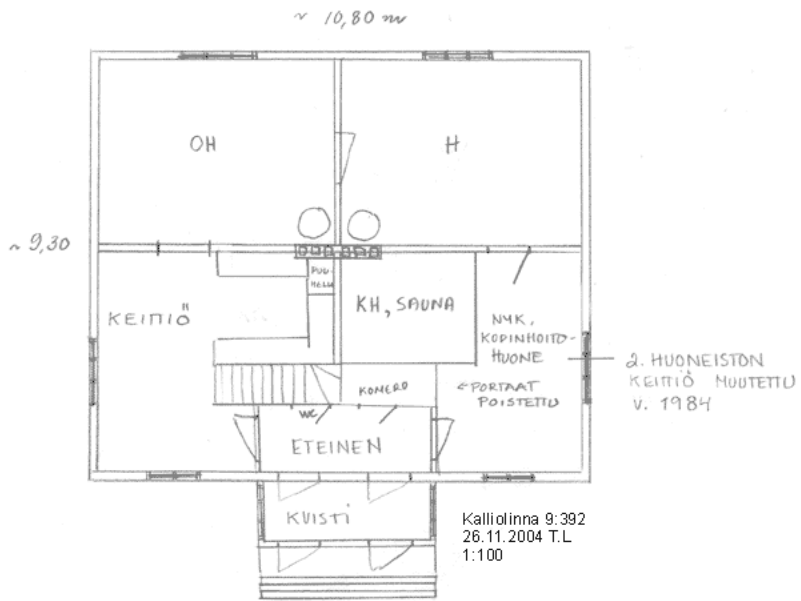
Asuinrakennuksen pohjakaavio. Tiina Lehtisaari, 2004.

Talo on rakennettu kahden perheen asuinrakennukseksi vuosien 1954 - 56 aikana. Molemmat huoneistot ovat käsittäneet tuvan, kamarin ja porstua ja ne ovat olleet toistensa peilikuvia. Molemmista tuvista on johdettu raput yläkertaan, jossa päädyissä yhdet huoneet. Talo on peruskorjattu vuonna 1984. Tuolloin mm. uusittiin ikkunat (samanlaiset kuin vanhat), rakennettiin länsipuolen huoneiston tupaan kodinhoito-, sauna- ja kylpyhuone, purettiin porstuan väliseinä ja rakennettiin eteläläpällä sijaitsevan frontonin eteen parveke. Parveke oli piirretty myös alkuperäisiin piirustuksiin.

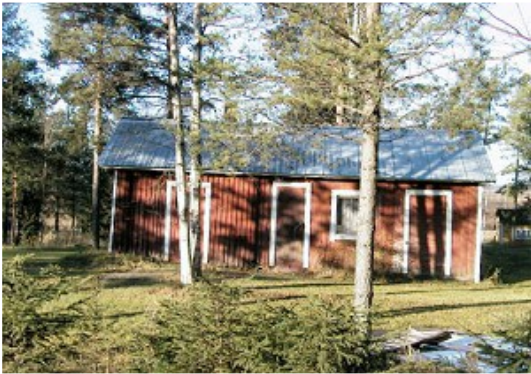
Vasemmalla: Rakennus on alun perin ollut naapurin sauna, joka jäi kantatien linjauksen alle 1960-luvulla. Kuvaaja: Tiina Lehtisaari. Kuvausaika: lokakuu 2004

Saunarakennus on sijainnut naapurin tontilla. Kyseisen tilan asuinrakennus jäi kantatie 67:n linjauksen alle 1960-luvulla. Tilan omistaja oli tuolloin Ojala Alpo. Rakennus käsittää saunan ja varastotilan.

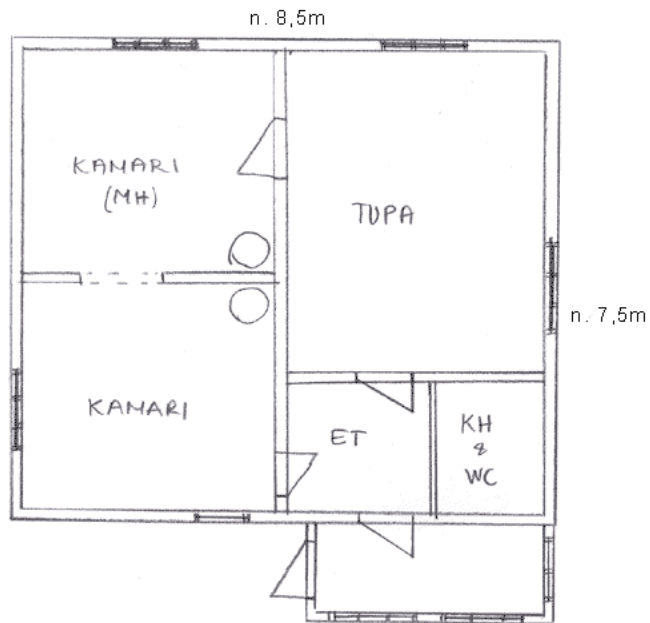
Karikko 9:334  
26.11.2004 T.L  
1:100

Talon kivijalka on muurattu vuonna 1957. Perimätiedon mukaan Jussi Koskela on rakentanut talon loppuun vuonna 1960. Porstuatilaan on rakennettu kylpyhuone ja wc n. 1980-luvulla.

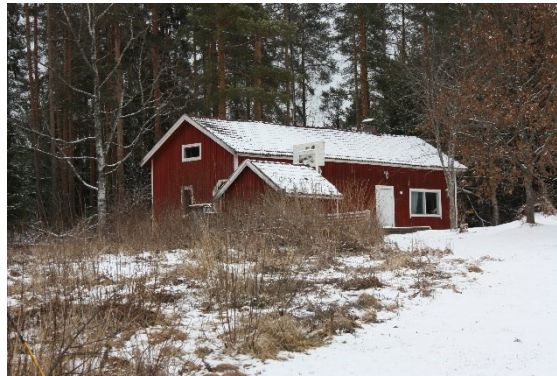
Yllä oikealla: Keinukallioin ulkorakennus ja kellari. Kuvaaja: Kerttu Loukusa. Kuvausaika: 23.4.2024

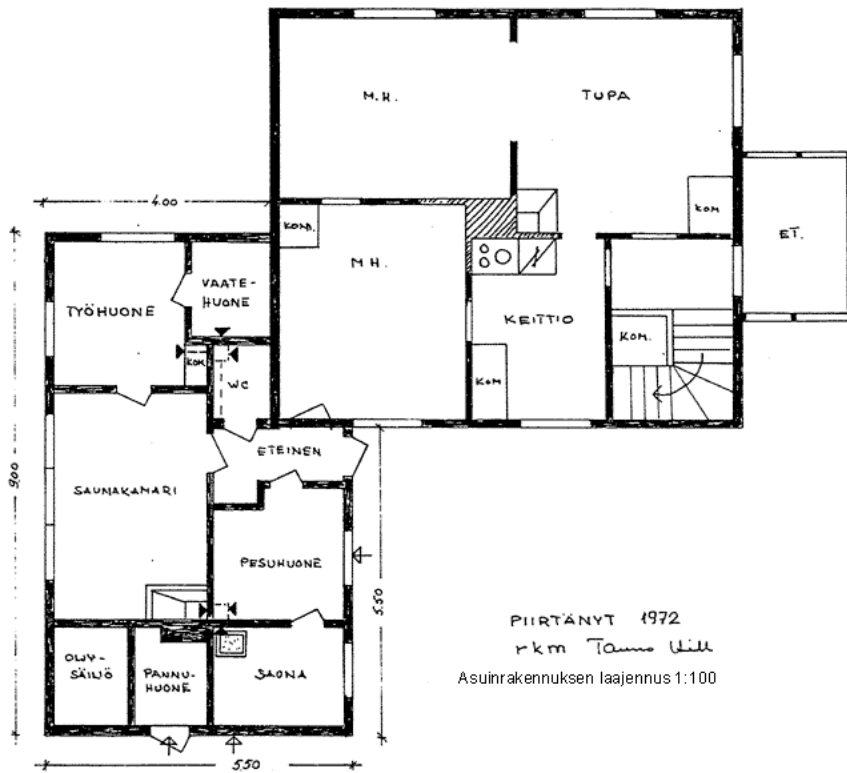
Asuinrakennuksen pohjakaavio. 1972.

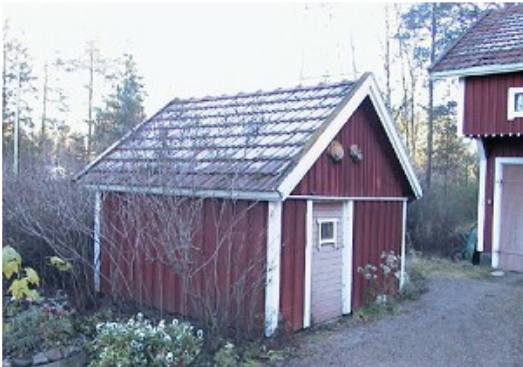
Kellari. Kuvaaja: Tiina Lehtisaari. Kuvausaika: lokakuu 2004

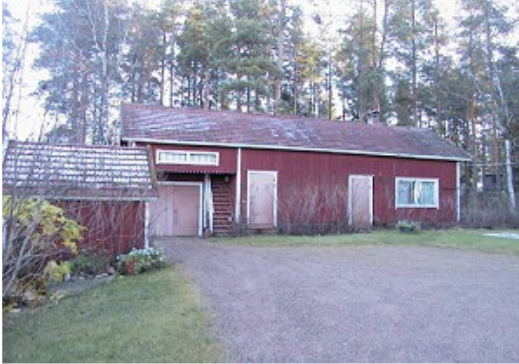
Ulkorakennus rajaa pihaa koillisesta. Kuvaaja: Tiina Lehtisaari. Kuvausaika: lokakuu 2004

Rakennus käsittää autotallin, puuliiverin, puuverstaan ja liiverin.

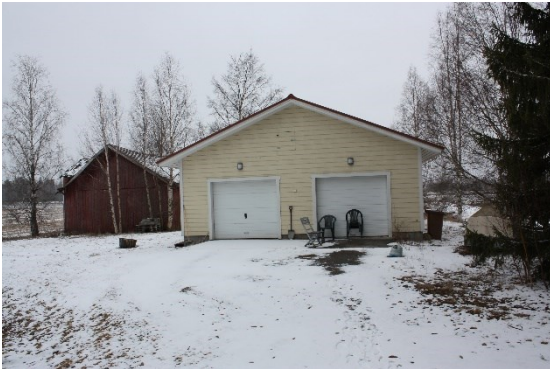
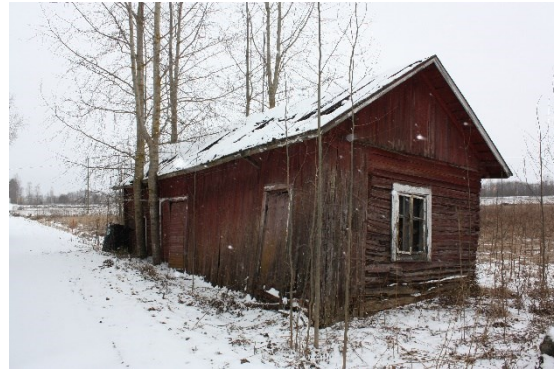
Yllä vasemmalla: Kiviniemen piharakennuksia. Uusi autotalli keskellä, taustalla lato-viljasilo. Kuvaaja: Kerttu Loukusa. Kuvausaika: 23.4.2024

Yllä oikealla: Kiviniemen puori-liiveri-pihatupa Puskalantien varrella. Kuvaaja: Kerttu Loukusa. Kuvausaika: 23.4.2024

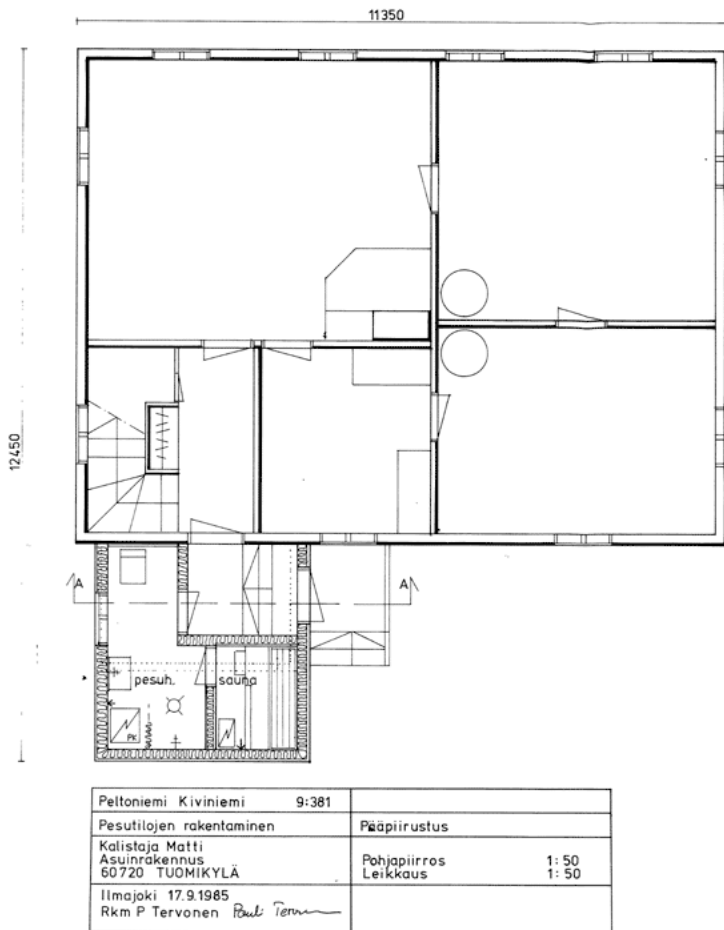
Asuinrakennuksen pohjakaavio. 1985.

Talon on rakentanut Toivo Kalistaja vuonna 1950. Sen pohjakaava käsittää tuvan, kamarin, keittiön ja porstuan. Tuvassa on alkuperäinen leivinuuni/takka. 1980-luvulla rakennusta on peruskorjattu ja laajennettu kylpyhuoneella. Kirvesmiehenä toimi Jaakko Perälä.
