**Ilmajoki**

# **Ahonkylän osayleiskaavan rakennusinventointi**

**Päivitys ja täydennys 2024**

Tekijä: Kerttu Loukusa, arkkitehti, rakennustutkija

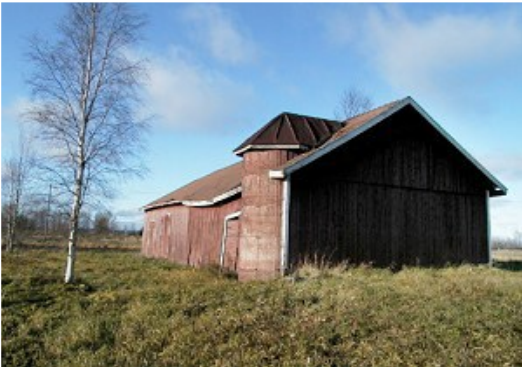
Lato ja rehusiilo. Kuvaaja: Tiina Lehtisaari. Kuvausaika: lokakuu 2004

Rakennus käsittää lautarakenteisen lato-osan sekä betonista valetun lieriön muotoisen säiliötilan, oletettavasti viljasiilon. Rakennustavan perusteella se on peräisin n. 1950-luvulta.

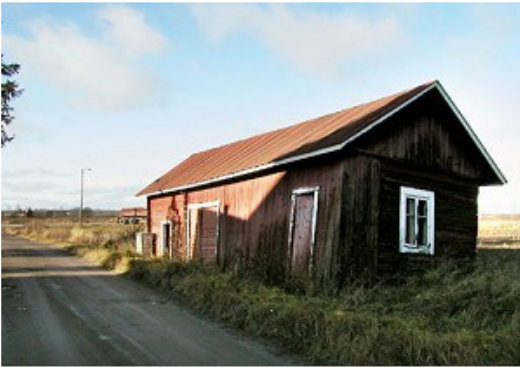
Puori (vas.), liiveri ja pihatupa. Kuvaaja: Tiina Lehtisaari. Kuvausaika: lokakuu 2004

Ainut tilan alkuperäisestä vuonna 1909 rakennetusta rakennuskannasta säilynyt rakennus.

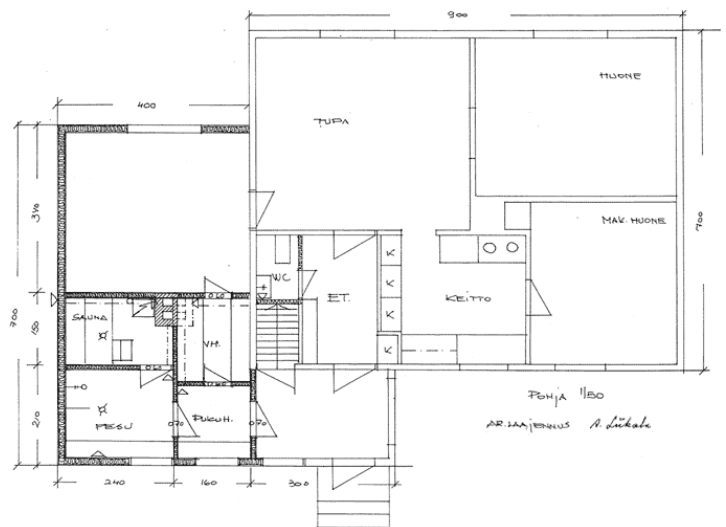
Oikealla: Asuinrakennuksen pohjakaavio.

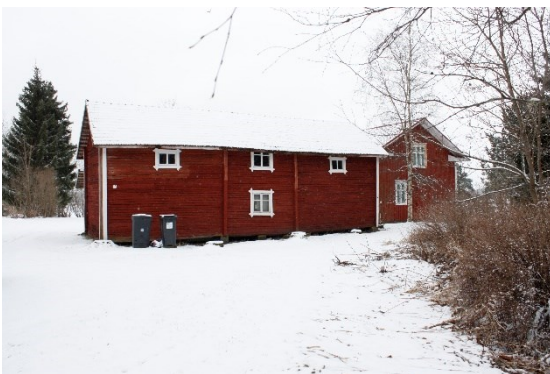
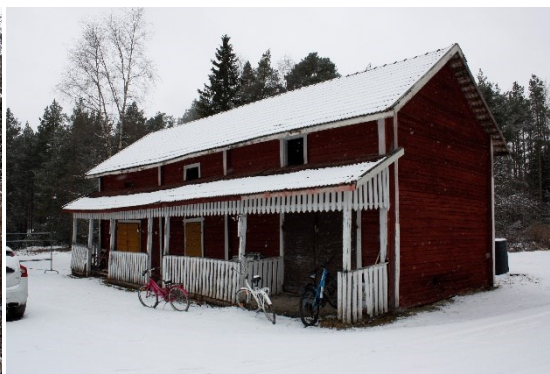
Yllä vasemmalla: Knuuttinikkolan aitta pohjoisesta Puskalantieltä katsottuna. Kuvaaja: Kerttu Loukusa. Kuvausaika: 23.4.2024

Yllä oikealla: Aittarakennus kaakosta. Kuvaaja: Kerttu Loukusa. Kuvausaika: 23.4.2024

Aittarakennus on kolmiosainen ja se edessä on katos. Oviaukkoja on suurennettu myöhemmin käyttötarkoituksen vaihtuessa.

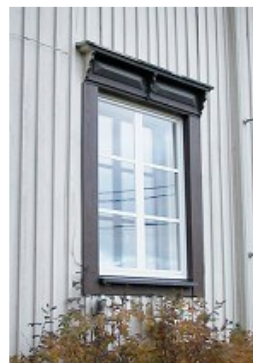
Keskellä: Koristeleikatuissa otsalautoissa on kaksi suorakaiteen muotoista fasettia. Kuvaaja: Tiina Lehtisaari. Kuvausaika: lokakuu 2004

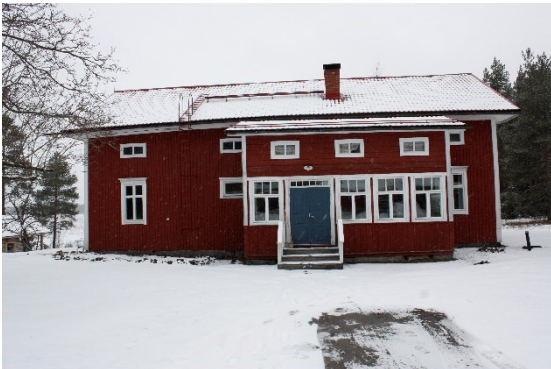
Yllä vasemmalla: Asuinrakennus pihan puoleinen itäjulkisivu. Kuistin ulkoasua on palautettu lähemmäs alkuperäistä. Kuvaaja: Kerttu Loukusa. Kuvausaika: 23.4.2024

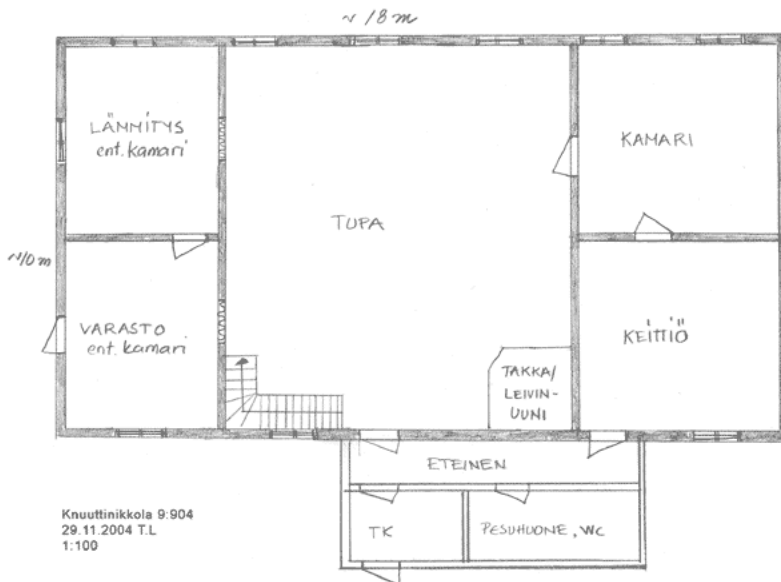
Rakennuksen pohjakaava on keskeissali: keskellä on tupa ja molemmissa päädyissä kaksi kamaria. Lapekattoiseen ja lautarakenteiseen umpikuistiin on tehty muutoksia myöhemmin, mm. vuonna 1978. Kuisti on alkupe-  
räisesti käsittänyt kaksi sisäänkäyntiä, pariovea.

Asuinrakennuksen pohjakaavio.

Vuonna 1965 tehtiin remontti, jolloin asennettiin mm. vesikeskuslämmitys, ikkunat uusittiin (1-ruutuiset) ja uusi alapohja rakennettiin vanhan päälle. Tuolloin myös nostettiin ikkunat korkeammalle. Komean takan purun esti remonttitoita tehnyt J.Perälä. Tuvan kattohirsissä on Jussi Niemelän tekemät koristemaalaukset. Toinen, lähinnä pesutiloja koskenut remontti tehtiin vuonna 1978. 1990-luvulla ikkunat uusittiin 6-ruutuisiksi.

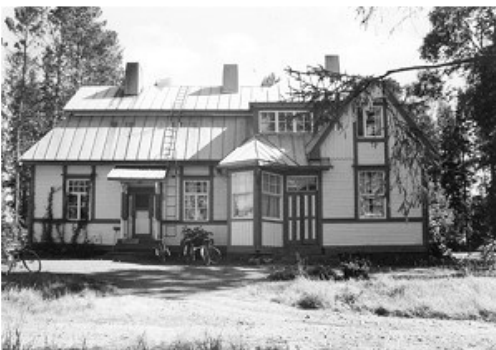
Vasemmalla: Asuinrakennus ennen 1989 tehtyä muutosta. Huom! Sisäänkäyntiä on muutettu, kuistia laajennettu ja erkkeri on poistettu. Julkisivu länteen. Kuvaaja: Ilmajoen kunta Kuvausaika: 1980-luvun alku

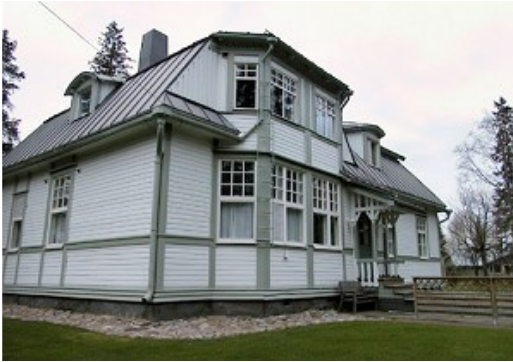
Vasemmalla: Erkkereitä ja kattoikkunoita. Kuvaaja: Tiina Lehtisaari. Kuvausaika: marraskuu 2004

Kaunis Jugend-rakennus, jonka ulkoasussa on paljon koristeaiheita mm. ränneissä, ulko-ovessa, päätykolmioissa ja räystään alustoissa. Katto on monimuotoinen: aumakattoa, säterikattoa, satulakattoa, kattoikkunoi- ta, frontoneita ja poikkipäätyjä.

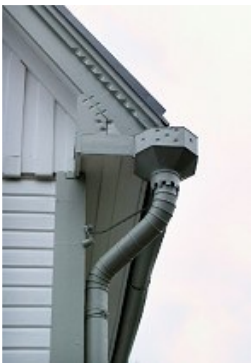
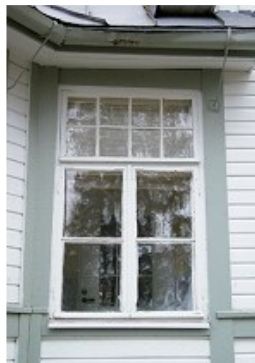
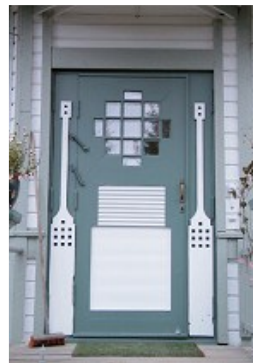
Vasemmalla: Koristeellinen syöksytorvi. Kuvaaja: Tiina Lehtisaari. Kuvausaika: marraskuu 2004

Keskellä: Vanha ikkuna. Kuvaaja: Tiina Lehtisaari. Kuvausaika: marraskuu 2004

Oikealla: Ulko-ovi. Kuvaaja: Tiina Lehtisaari. Kuvausaika: marraskuu 2004

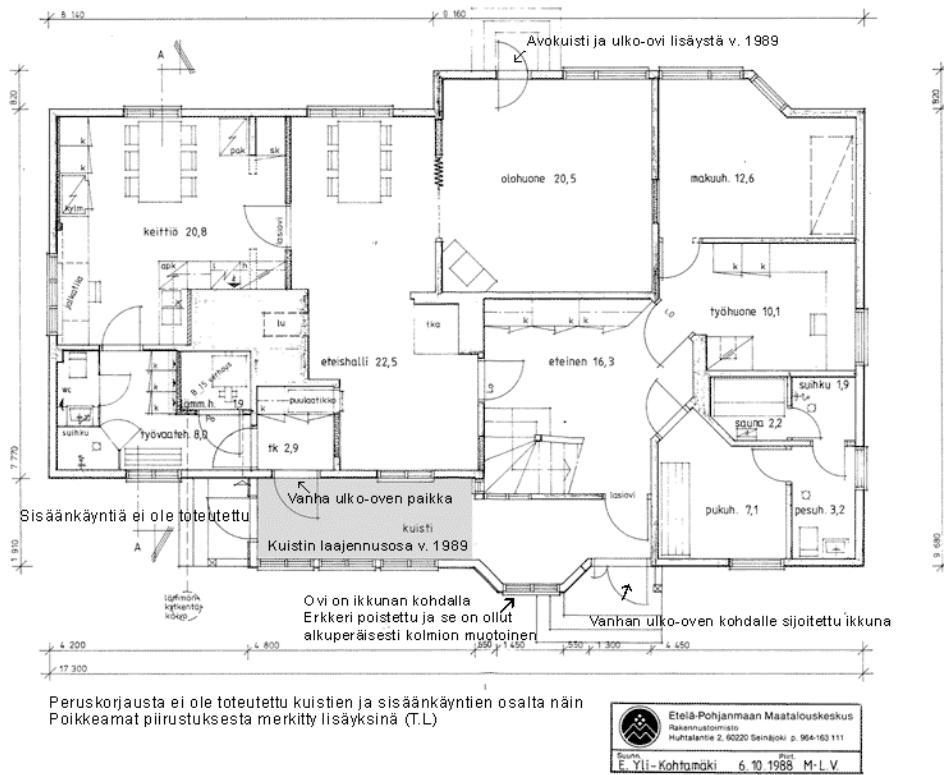
Asuinrakennuksen pohjakaavio. 1988.

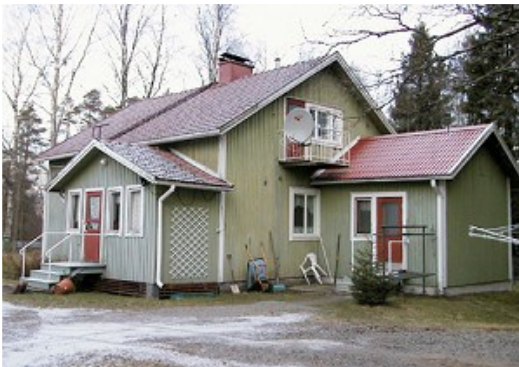
Lisäsiipi on 1980-luvulta. Kuvaaja: Tiina Lehtisaari. Kuvausaika: marraskuu 2004

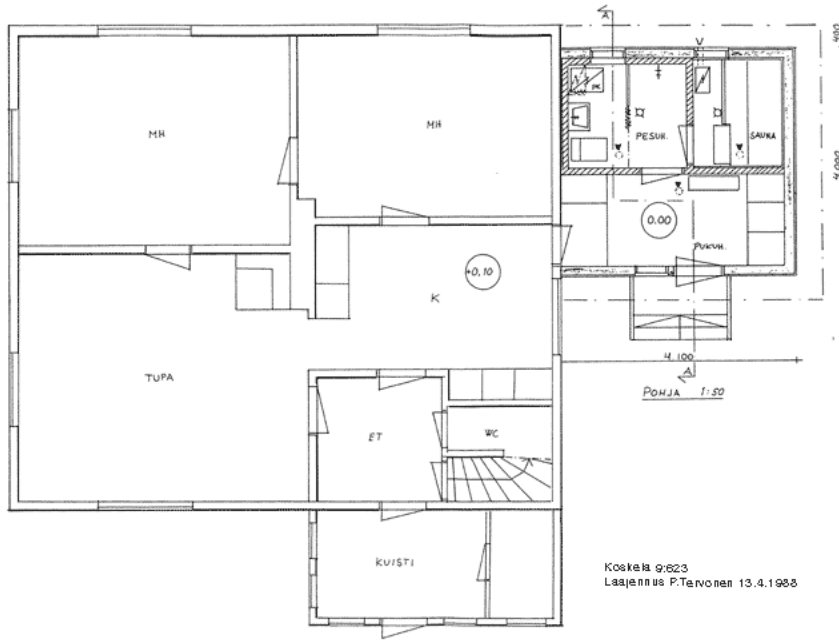
Asuinrakennuksen pohjakaavio.

Asuinrakennuksen on rakentanut Vilho Koskela. Se valmistui syyskuksi vuonna 1959. Talon pohjakaava käsittää keittiön, porstuan ja kaksi kamaria. Huoneet ovat keskeismuurin ympärillä. Alkuperäiset puuhella, avotakka ja pystymuuri ovat säilyneet. Sisäänkäynnin edessä on 1-kerroksinen umpikuisti, jonka perustuksena on betoni-pilarit. Vuonna 1988 rakennusta on laajennettu harjakattoisella lisäsiivellä, johon on sijoitettu mm. kylpyhuone ja wc. Ikkunat on uusittu 2003.

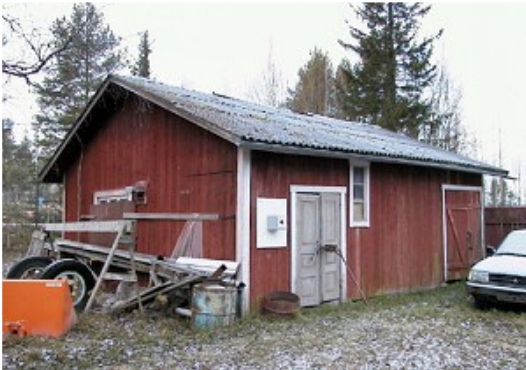
Kanala on rakennettu tilan vanhasta asuinrakennuksesta. Kuvaaja: Tiina Lehtisaari. Kuvausaika: marraskuu 2004

Kanala on rakennettu osaksi tilan vanhan asuinrakennuksen hirsistä (ent. tupa ja kamari) ja osaksi lautarakenteisena (ent. porstua ja konttuuri).

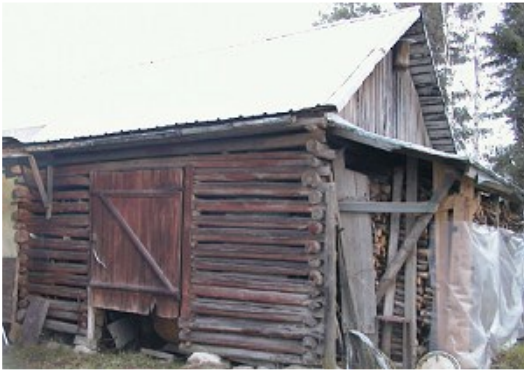
Vasemmalla: Puimalato kuvattuna etelästä. Hirsi-osa entinen Voiman talon lato. Kuvaaja: Tiina Lehtisaari. Kuvausaika: marraskuu 2004

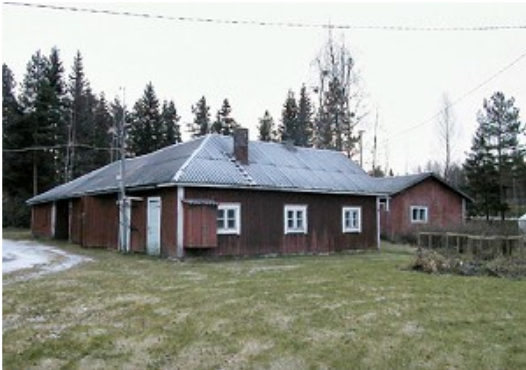
Ulkorakennus ja taustalla kanala. Kuvaaja: Tiina Lehtisaari. Kuvausaika: marraskuu 2004

Ulkorakennuksen on rakentanut Vilho Koskela 1950-luvun puolessa välissä. Rakennus käsittää navetan, tallin, karjakeittiön, heinäladon, katosalustan, talliladon ja käymälän.

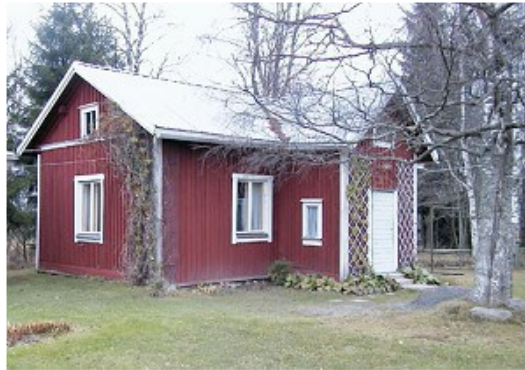
Oikealla: Asuinrakennus kuvattuna idästä. Kuvaaja: Tiina Lehtisaari. Kuvausaika: lokakuu 2004

Rakennuksen pohjakaavio käsittää tuvan ja kamarin. Kuisti on lautarakenteinen. Paikalla on sijainnut tuvan ja pienen kamarin käsittävä mökki vuonna 1909. Vuonna 1939 Hilda ja Frans Takala kunnostivat rakennusta. Tuolloin mm. rakennettiin nykyinen kuisti ja kamaria laajennettiin päädystä.

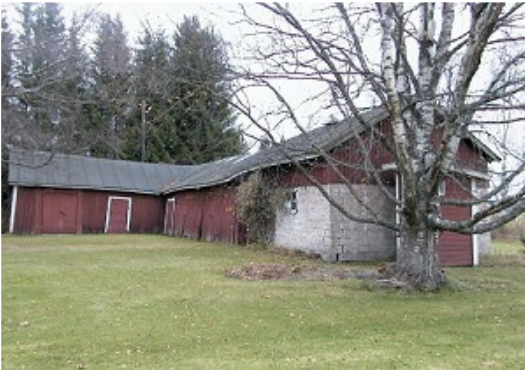
Lato-osa ja navetta. Kuvaaja: Tiina Lehtisaari. Kuvausaika: lokakuu 2004

Ulkorakennus käsittää puorin, liiverin, heinä- ja olkiladon, katosalustan ja navetan.

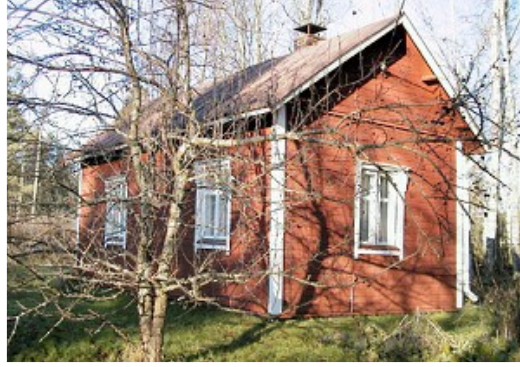
Oikealla: Asuinrakennus on tyypillinen maaseudun pienasunto. Kuvaaja: Tiina Lehtisaari. Kuvausaika: marraskuu 2004

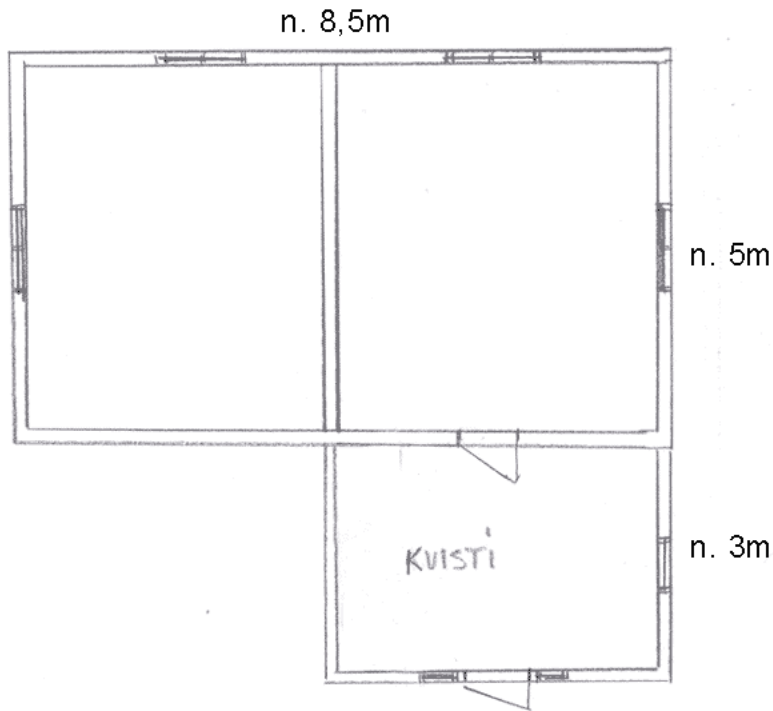
Kulmala 9:217  
26.11.2004 T.L  
1:100

Muistitiedon mukaan talo on rakennettu vuonna 1934. Rakentajana, omistaja Jussi Kulmala. Pohjakaava käsittää tuvan ja kamarin. Ainakin umpikuisti on lautarakenteinen. Rakennuksessa on uusi vaakapontttilaudoitus. Kuistin ikkunat ovat uudet.

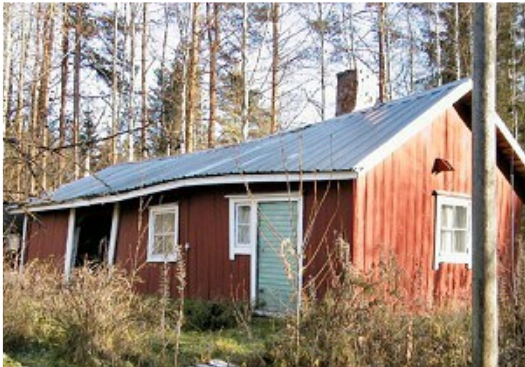
Lato (vas.), katosalusta, yhden lehmän navetta ja sauna. Kuvaaja: Tiina Lehtisaari. Kuvausaika: marraskuu 2004

Ulkorakennus käsittää saunan, yhden lehmän navetan, katosalustan ja ladon. Muistitiedon mukaan se on rakennettu 1940-luvulla. Lato on jatkunut itään päin muodostaen L-kirjaimen muotoisen ulkorakennusryhmän. Se on purettu 1990-luvulla.

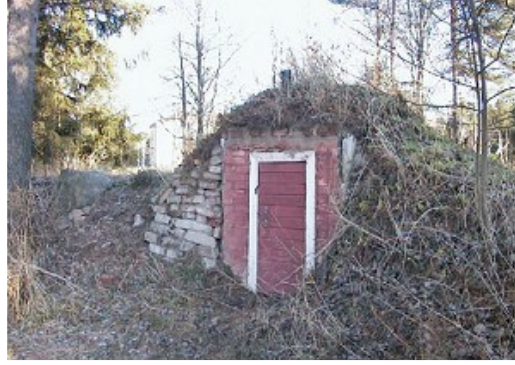
Oikealla: Pihapiirin ulkopuolella, tontin koillisreunalla sijaitsee tiilestä murattu maakellari. Kuvaaja: Tiina Lehtisaari. Kuvausaika: marraskuu 2004

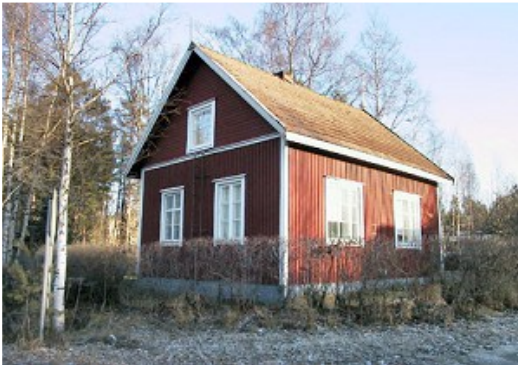
Vasemmalla: Rakennus kantatietä eli Seinäjoentietä. Kuvaaja: Tiina Lehtisaari. Kuvausaika: marraskuu 2004

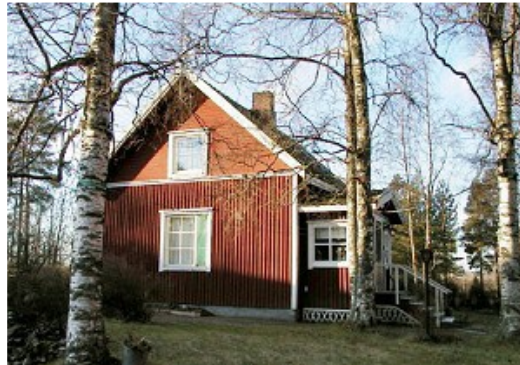
Oikealla: Asuinrakennus idästä. Kuvaaja: Tiina Lehtisaari. Kuvausaika: marraskuu 2004

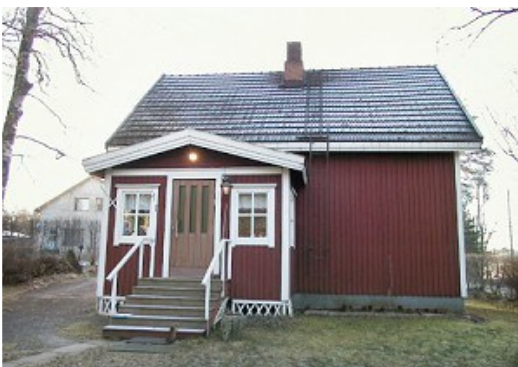
Julkisivu pohjoiseen, pihalle. Kuvaaja: Tiina Lehtisaari. Kuvausaika: marraskuu 2004

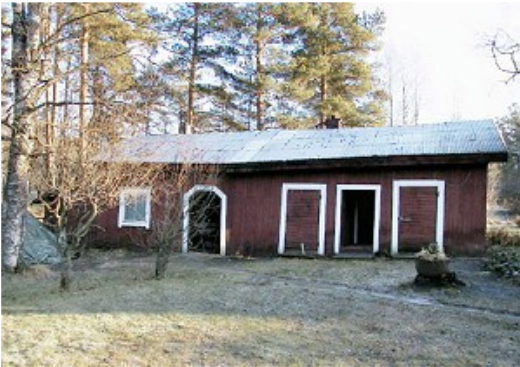
Ulkoasusta päätellen navetta (vas.), katos, sauna, katos ja varasto. Kuvaaja: Tiina Lehtisaari. Kuvausaika: marraskuu 2004

Ulkorakennus käsittää varastotilaa, pienen navetan, saunan ja kaksi kapeaa katosalustaa.

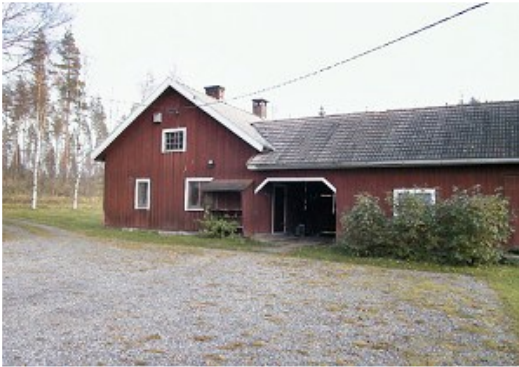
Navetta (vas), katosalusta ja talli. Kuvaaja: Tiina Lehtisaari. Kuvausaika: lokakuu 2004

L-kirjaimen muotoisen rakennusryhmän pihan puoleisella (luode) sivulla sijaitsee tallilato, talli ja portinalusta. Navetan pihanpuoleisessa päädyssä on karjakeittiö ja sauna. Kaakonpuoleisessa päädyssä lato. Navetan si-  
susta on muurattu tiilestä. Muuten rakennus on lautarakenteinen.

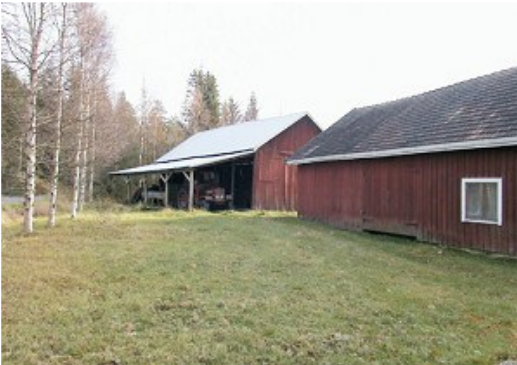
Riihi (vas.) eli puintilato ja navetta. Kuvaaja: Tiina Lehtisaari. Kuvausaika: lokakuu 2004

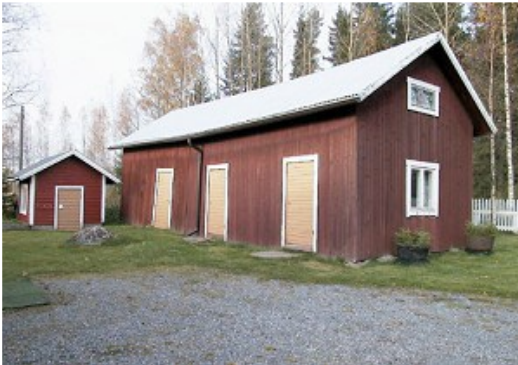
Kylmähuone (vas.) ja etualalla puori. Kuvaaja: Tiina Lehtisaari. Kuvausaika: lokakuu 2004

Puori on alkuperäisesti käsittänyt liiverin ja 2-kerroksisen vilja-aitan. Aitta on myöhemmin muutettu kesähuoneeksi.

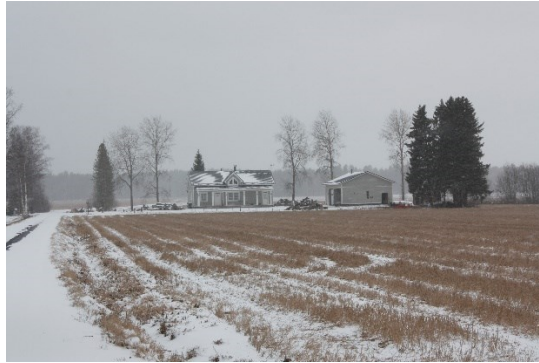
Yllä oikealla: Kohde on purettu ja korvattu uudisrakennuksilla. Kuvaaja: Kerttu Loukusa. Kuvausaika: 23.4.2024

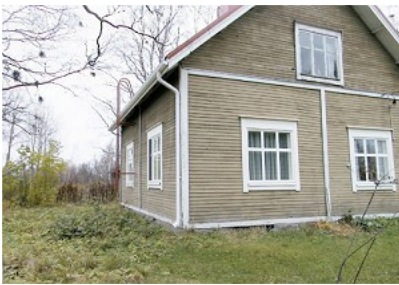
Rakennuksen pääty etelästä. Kuvaaja: Tiina Lehtisaari. Kuvausaika: lokakuu 2004

Talo on rakennettu nykyiseen (v.2004) asuunsa vuonna 1925. Pohjana oli vanha hirsirunkoinen torppa (tupa ja kamari), jota laajennettiin ja korotettiin lautarakenteisena. Myös lautarakenteinen kuisti on vuodelta 1925. Sisätilojen myöhempää lisäystä on wc. Kesällä 2004 on uusittu ikkunat ja vesikatto. Vanha kolmiorimahuopa-kate on alla.

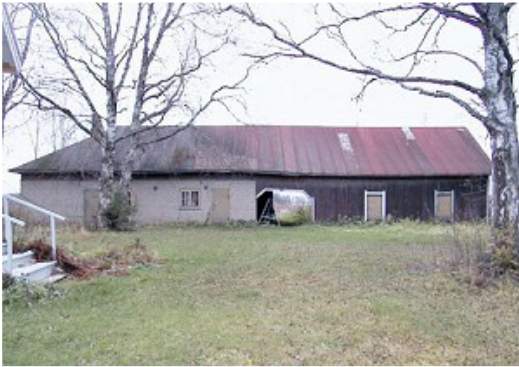
Vasemmalla: Navetta, katosalusta ja aitat. Rakennus rajaa pihaa koillis -pohjoissuunnasta. Kuvaaja: Tiina Lehtisaari. Kuvausaika: lokakuu 2004

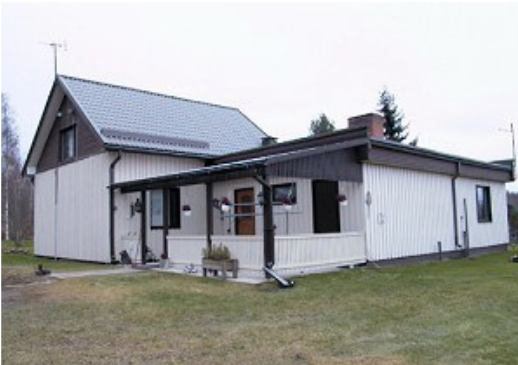
Asuinrakennus kuvattuna pohjoisesta. Kuvaaja: Tiina Lehtisaari. Kuvausaika: marraskuu 2004

Perimätiedon mukaan talon on rakentanut Saranpää vuonna 1938. Peruskorjaus on tehty vuonna 1945 ja laajennus ja peruskorjaus 1975.

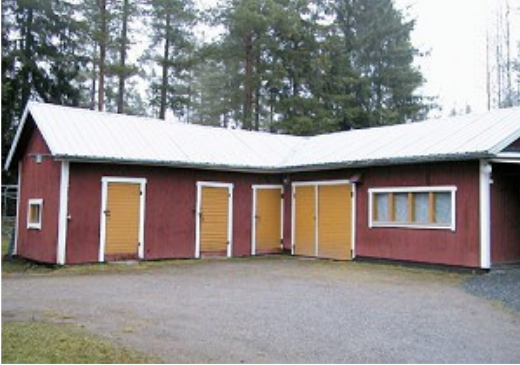
Ulkorakennus kuvattuna lounaasta. Kuvaaja: Tiina Lehtisaari. Kuvausaika: lokakuu 2004

Ulkorakennus käsittää vuonna 1952 rakennetut saunan, varaston ja puuliiverin. Rakennusta on laajennettu L-kirjaimen muotoiseksi 1960-luvulla, kanalalla. Lounaispäättyyn on lisätty myöhemmin lapekattoinen autokatos.

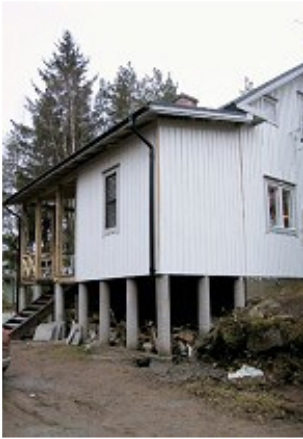
Kuistia on laajennettu katoksella 2004. Kuvaaja: Tiina Lehtisaari. Kuvausaika: marraskuu 2004

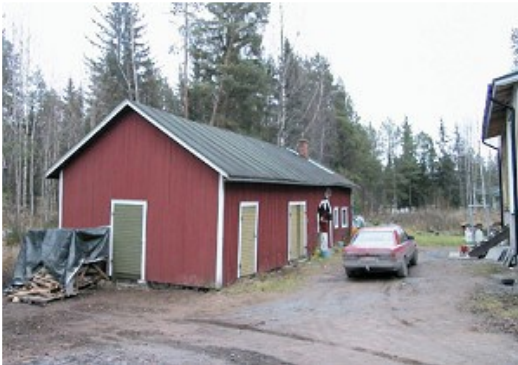
Puulato, liiveri, katosalusta, yhden lehmän navetta ja sauna. Kuvaaja: Tiina Lehtisaari. Kuvausaika: marraskuu 2004

Ulkorakennus on alkuperäisesti käsittänyt 1 lehmän navetan, saunan, katosalustan, liiverin, puuladon ja käymälän. Nykyisin (2004) se on varastokäytössä.

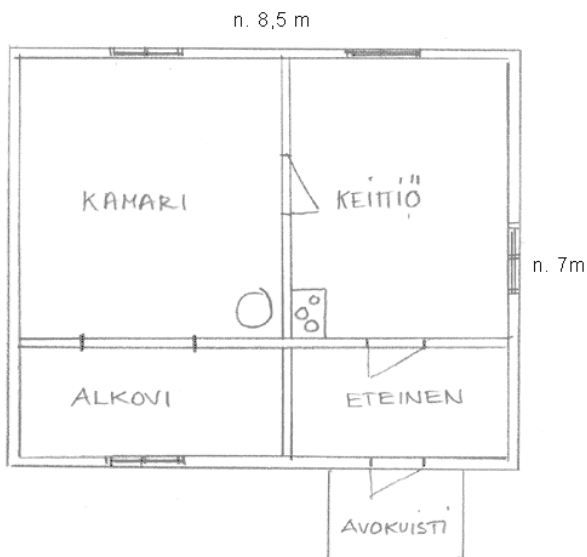
Asuinrakennuksen pohjakaavio, 2004.

Talon pohjakaava käsittää porstuan, keittiön, kamarin ja alkovin. Huoneet on rakennettu keskeismuurin ympärille. Ulko-oven edessä on avokuisti.

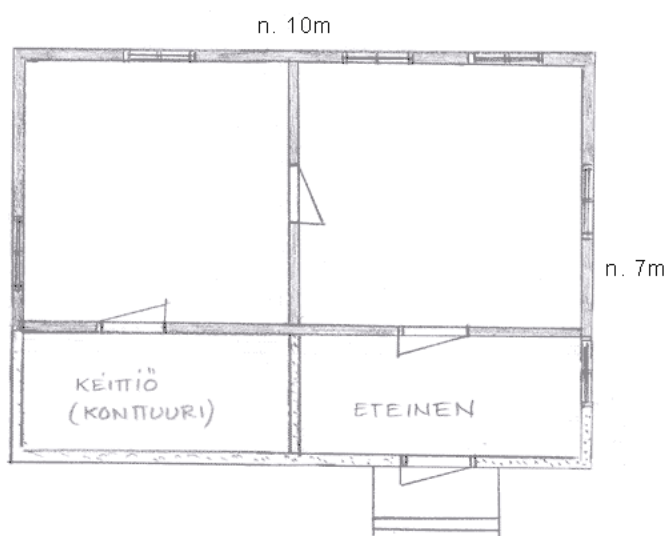
Mäkitupa 9:58  
26.11.2004 T.L

Rakennuksen pohjakaavio käsittää tuvan, kamarin, porstuan ja keittiön. Keittiö on aikaisemmin ollut konttuuri eli kylmä huone, jossa on säilytetty ruokia. Tupa ja kamari ovat hirsirunkoisia. Porstua, konttuuri ja yläkerta lautarakenteisia. Etelälapeella on frontoni.

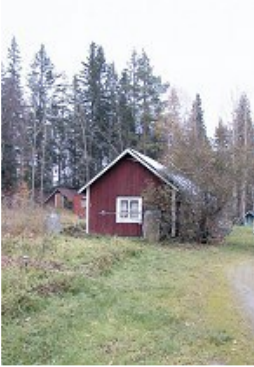
Edessä ulkorakennus ja taustalla sauna. Kuvaaja: Tiina Lehtisaari. Kuvausaika: lokakuu 2004

Suorakaiteen muotoinen ulkorakennus käsittää navetan ja liiverin. Navetta on hirsirunkoinen.

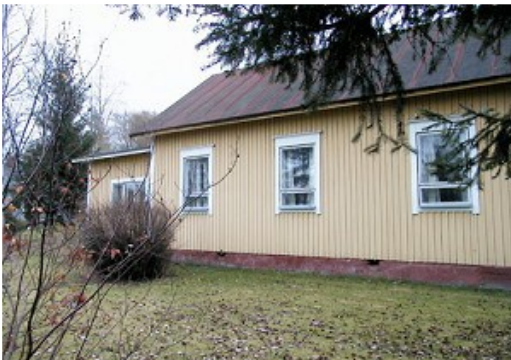
Asuinrakennus kuvattuna lounaasta. Kuvaaja: Tiina Lehtisaari. Kuvausaika: marraskuu 2004

Talo on rakennettu vuonna 1924 ja laajennettu ns. lisäsiivellä tyylipiirteiden perusteella 1960-luvulla. Ikkunat on uusittu. Myös vanhan osan perustuksena oleva betonivalu on myöhempää lisäystä. Betoniin on aukaistu myöhemmin tuuletusluukkuja vanhan osan puolella.

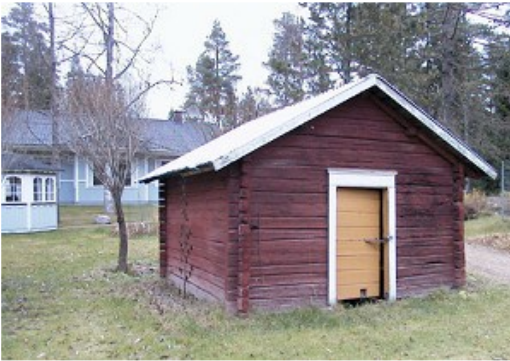
Puori rajaa pihaa pohjoisesta. Taustalla tilan uusi asuinrakennus. Kuvaaja: Tiina Lehtisaari. Kuvausaika: marraskuu 2004

Puori on rakennettu nykyiselle paikalle n. 1920-luvulla. Hirsikehikko on vanhempi.

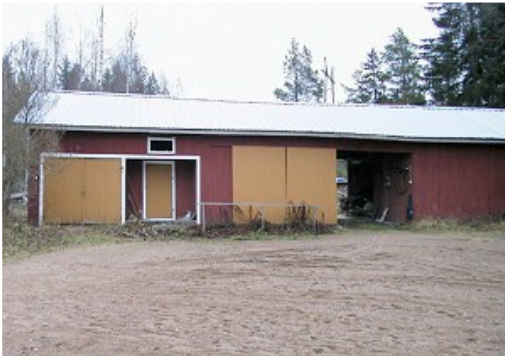
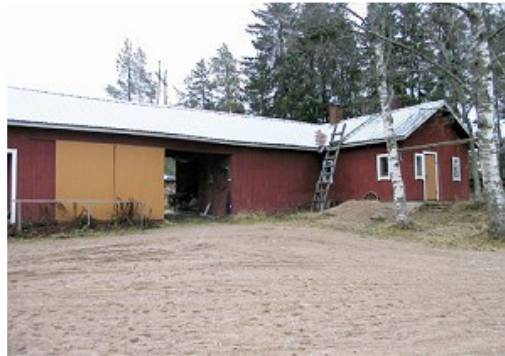
Vasemmalla: Ulkorakennuksen autotalli ja lato-osa. Kuvaaja: Tiina Lehtisaari. Kuvausaika: marraskuu 2004

Oikealla: Lato ja sauna. Kuvaaja: Tiina Lehtisaari. Kuvausaika: marraskuu 2004

Tyylipiirteiden perusteella ulkorakennus on rakennettu 1960-luvun vaihteen tienoilla. Rakennusryhmä käsittää ainakin saunan, katosalustan, ladon, liiverin ja autotallin.

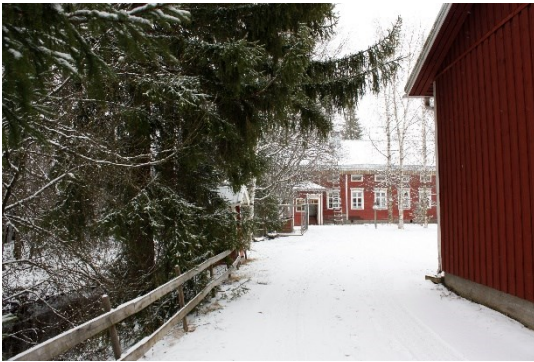
Yllä oikealla: Niemen asuinrakennus koillisesta. Kuvaaja: Kerttu Loukusa. Kuvausaika: 23.4.2024

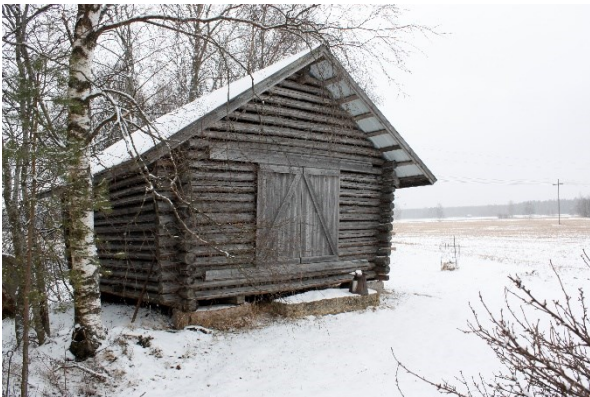
Yllä: Pihan kaakkoislaidan hirsilato. Rakennusta ei ole merkitty vuoden 2004 asemapiirroksen. Kuvaaja: Kerttu Loukusa. Kuvausaika: 23.4.2024

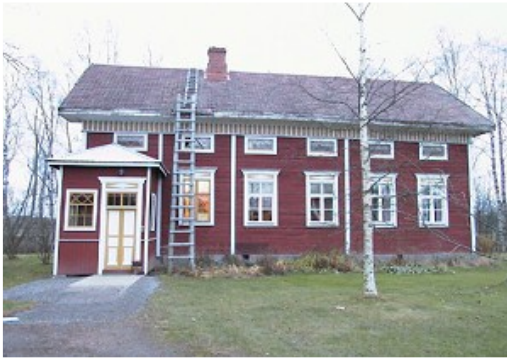
Vasemmalla: Julkisivu länteen, pihalle. Kuvaaja: Tiina Lehtisaari. Kuvausaika: marraskuu 2004

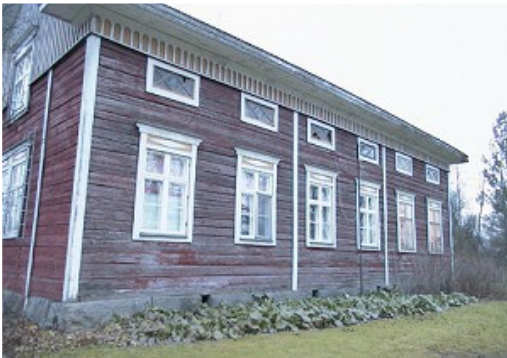
Vasemmalla: Julkisivu itään. Kuvaaja: Tiina Lehtisaari. Kuvausaika: marraskuu 2004

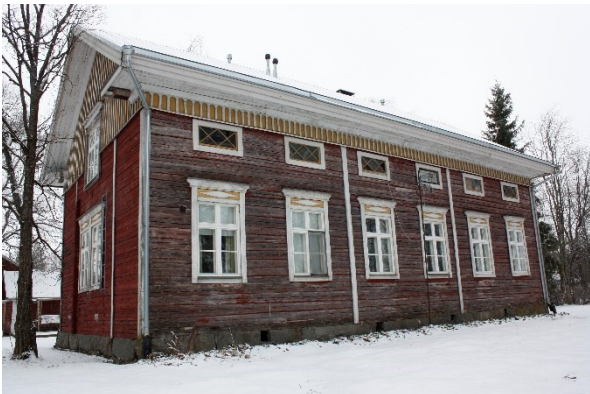
Yllä: Asuinrakennuksen itäjulkisivu. Kuvaaja: Kerttu Loukusa. Kuvausaika: 23.4.2024

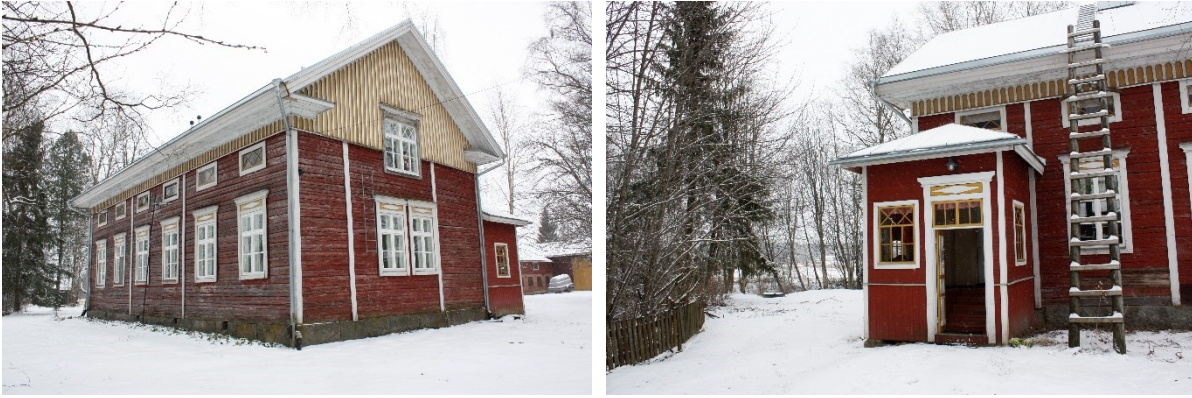
Yllä: Asuinrakennuksen pohjoispääty ja itäjulkisivu. Kuvaaja: Kerttu Loukusa. Kuvausaika: 23.4.2024

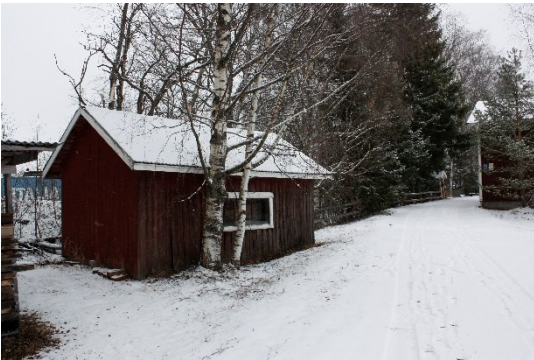
Yllä: Paja reunustaa asuinrakennukselle ja miespihalle johtavaa pihatietä. Rakennuksen länsipääty ja eteläjulkisivu. Kuvaaja: Kerttu Loukusa. Kuvausaika: 23.4.2024

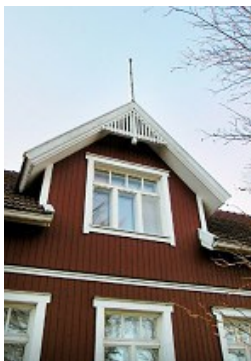
Vasemmalla yllä: Itäläpöydellä on frontoni, jonka harjalla lipputanko. Kuvaaja: Tiina Lehtisaari. Kuvausaika: lokakuu 2004

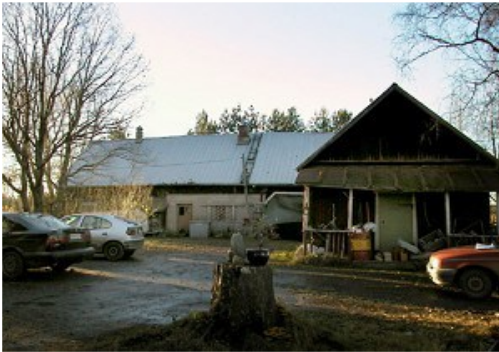
Ulkorakennus kuvattuna idästä. Kuvaaja: Tiina Lehtisaari. Kuvausaika: lokakuu 2004

Ulkorakennus on alkuperäisesti käsittänyt navetan, saunan, katosalustan, vilja-aitan ja lato-osan. Nykyisin varastokäytössä. Rakennuksen tarkkaa ikää ei tiedetä, mutta rakennustyylin perusteella se voidaan ajoittaa 1940–50-luvulle.

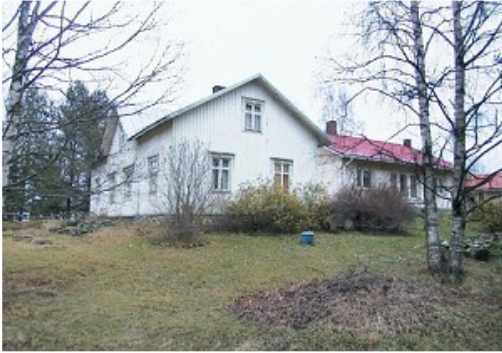
Vasemmalla: Tilan vanha ja uusi asuinrakennus kuvattuna lounaasta. Kuvaaja: Tiina Lehtisaari. Kuvausaika: marraskuu 2004

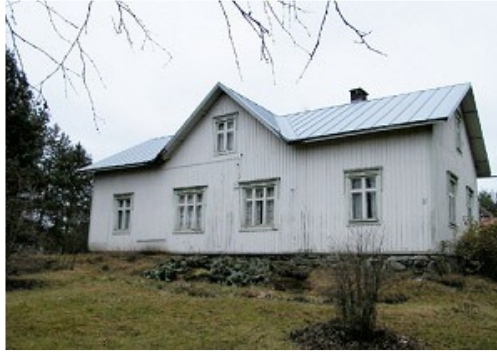
Oikealla: Vanha asuinrakennus lännestä. Kuvaaja: Tiina Lehtisaari. Kuvausaika: marraskuu 2004

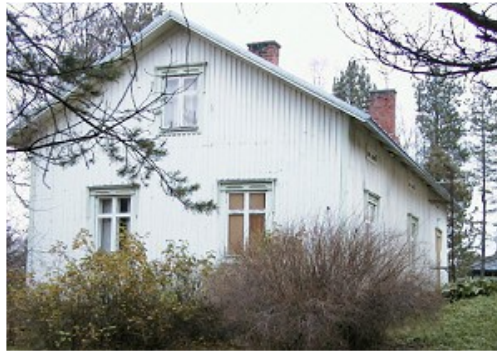
Vasemmalla: Vanha ja uudempi asuinrakennus etelästä. Kuvaaja: Tiina Lehtisaari. Kuvausaika: marraskuu 2004

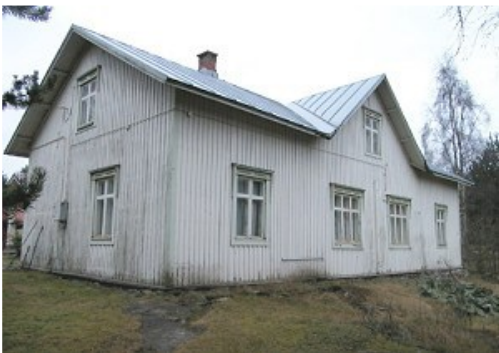
Oikealla: Vanha asuinrakennus etelästä. Kuvaaja: Tiina Lehtisaari. Kuvausaika: marraskuu 2004

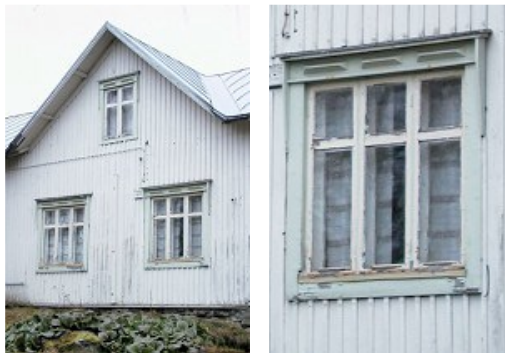
Vasemmalla: Rakennus luoteesta. Kuvaaja: Tiina Lehtisaari. Kuvausaika: marraskuu 2004

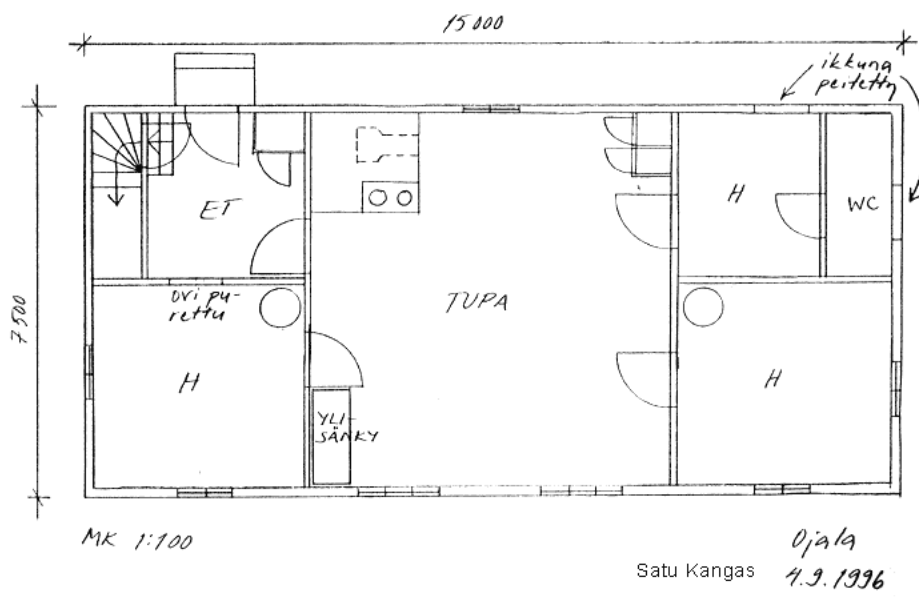
Ojala I asuinrakennuksen pohjakaavio.

**Perustus:** Muurattu luonninkivistä. Rossilattia. Kahdessa kamarissa betonilaatta.

**Ikkunat:** alkuperäiset 4- ja 9-ruutuiset

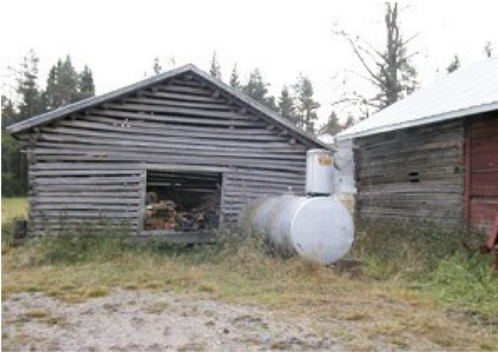
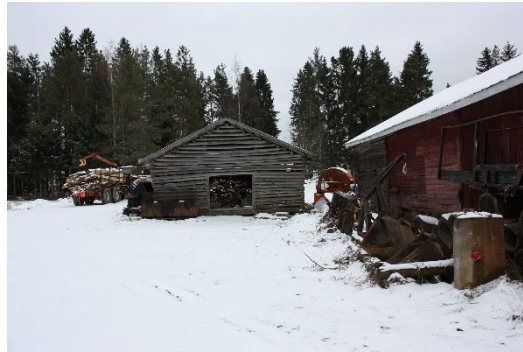
Riukulato ja oikealla riihen seinää. Kuvaaja: Tiina Lehtisaari. Kuvausaika: lokakuu 2004

Yllä oikealla: Heinälato pohjoisesta. Kuvaaja: Kerttu Loukusa. Kuvausaika: 23.4.2024

Ladon seinät levenevät alhaalta ylöspäin ja se on rakennettu pyöreistä, ohkaisista hirsistä, joihin on lovettu yksinkertainen ns. koirankaula salvos. Kyseisen mallista latoa sanotaan myös luhta- tai niittyladoksi. Kyseisen tyyllisiä latoja on yleensä rakennettu pelloille. Ladon lattia on tehty riu'uista, jotka kulkevat poikittaisesti sivuseinästä toiseen.

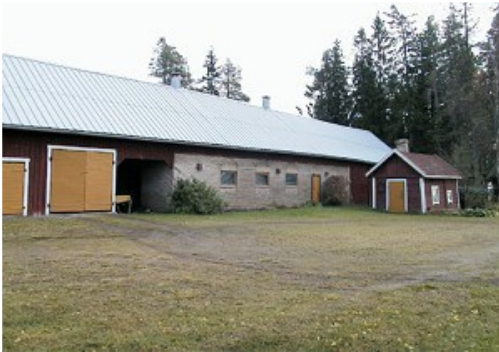
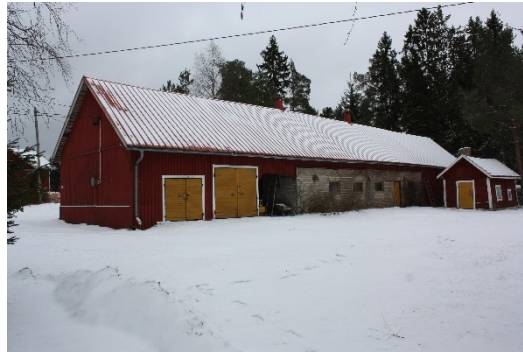
Navetta ja sauna. Kuvaaja: Tiina Lehtisaari. Kuvausaika: lokakuu 2004

Yllä oikealla: Navettarakennus ja sen edustalla sauna. Vesikatto on juuri huollettu. Kuvaaja: Kerttu Loukusa. Kuvausaika: 23.4.2024

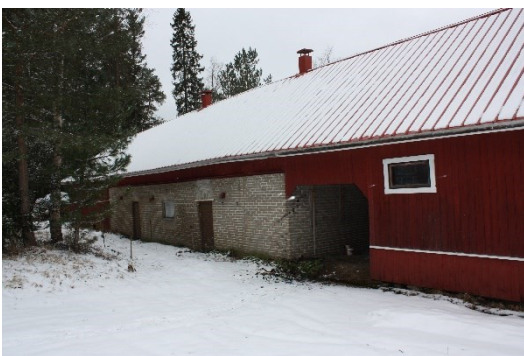
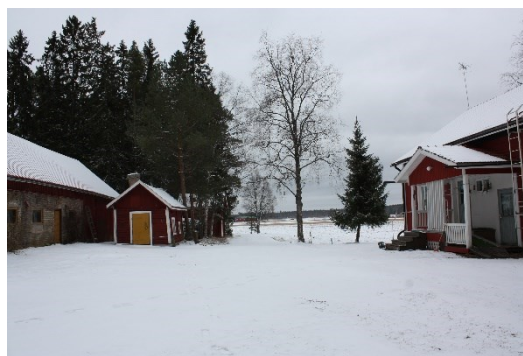
Yllä vasemmalla: Navettarakennus koillisesta. Kuvaaja: Kerttu Loukusa. Kuvausaika: 23.4.2024

Yllä oikealla: Navetta rajaa asuinrakennuksen eduspihan karjapiha-alueesta. Kuvaaja: Kerttu Loukusa. Kuvausaika: 23.4.2024

Navettarakennus sisältää, pohjoispäädystä alkaen kaksi liiveriä, joista toinen on nykyään autotallina, portin alustan, navetan, tallin ja ladon. Navetta ja talliosa on muurattu sementtitiilistä. Perimätiedon mukaan tiilet on tehty ennen II maailman sotaa. Rakennus tehtiin valmiiksi heti sodan jälkeen. Muu osa rakennuksesta on lautarakenteista, joka on vuorattu pystyrimalaudoituksella.

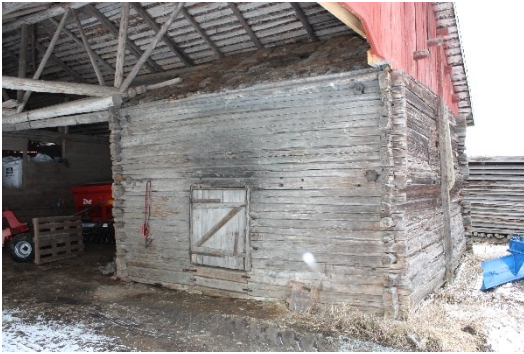
Yllä: Riihi lännestä kuvattuna. Rakennus sijaitsee ladon katoksen alla. Kuvaaja: Kerttu Loukusa. Kuvausaika: 23.4.2024

Hirsirunkoinen riihi (kiuashuone) on rakennettu nykyiselle paikalle vuonna 1914. Hirsissä on siirtonumerointi. Riihen ympärille on rakennettu lautarakenteinen lato-osa, jossa sijaitsee riihen lisäksi puimalato eli luuva, olkilato ja katos. Riihen katteena on malkakatto, jonka päällä on turvemättäitä. Koko rakennuksen katteena profiloitu pelti.

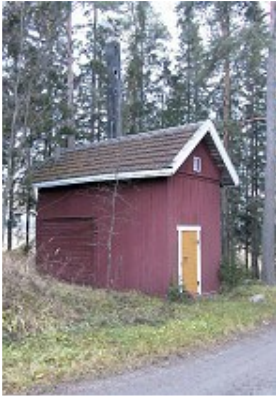
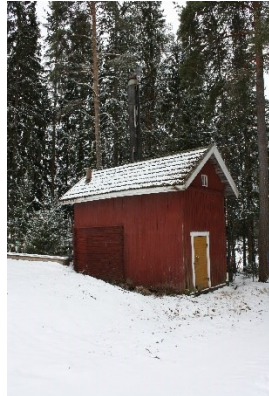
Viljankuivaaja kuvattuna koillisesta. Kuvaaja: Tiina Lehtisaari. Kuvausaika: lokakuu 2004

Yllä oikealla: Viljankuivaaja koillisesta. Rakennuksessa on korkea piippu. Kuvaaja: Kerttu Loukusa. Kuvausaika: 23.4.2024

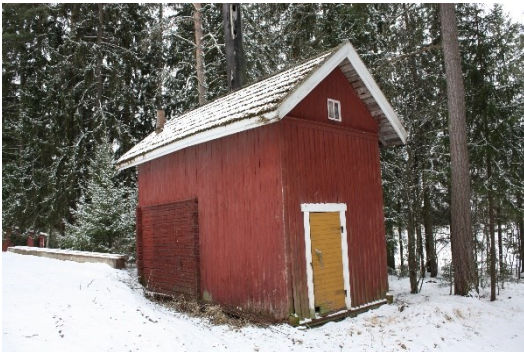
Viljankuivaaja on pihapiirin vanhimpia rakennuksia, joka on siirretty paikoilleen 1914. Kuvaaja: Kerttu Loukusa. Kuvausaika: 23.4.2024

Viljankuivaajan kiuashuone on hirsirunkoinen. Hirsissä on siirtonumerointi. Yläkerta, jossa viljat ovat kuivuneet, on lautarakenteinen. Välipohjassa on ritilät, joista kuivat jyvät ovat pudonneet laariin. Rakennuksen pohjoispäädyssä on lautarakenteinen eteisesa, josta kulkee portaat yläkertaan. Kiuashuoneen hirsiseinässä eteisen puolella on luukku, josta viljalaariin pudonneet jyvät on saatu säkkeihin. Rakennuksessa on laudasta tehty erityisen pitkä piippu. Viljankuivaajaan on mahtunut 10 hehtolittraa jyviä. Kiuas on purettu.

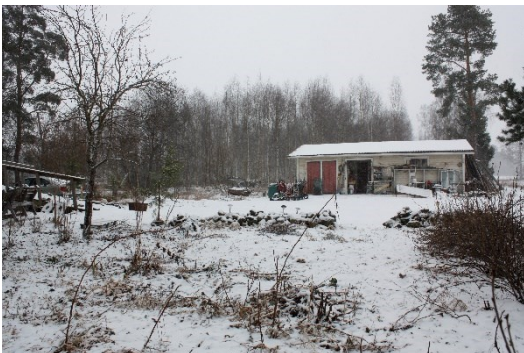
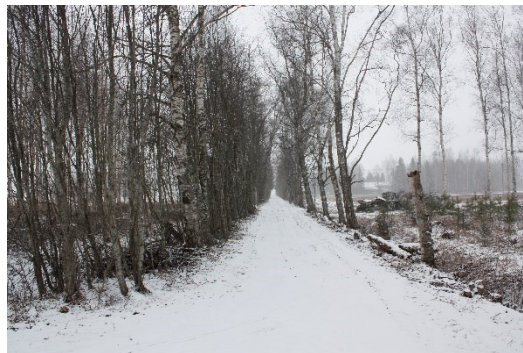
Yllä vasemmalla: Rahkakorven asuinrakennuksen pihapiirin piharakennus. Kuvaaja: Kerttu Loukusa. Kuvausaika: 23.4.2024

Yllä oikealla: Nikkolantielle johtava koivukuja pihapiirin itäpuolella. Osa koivuista on lahoja. Kuvaaja: Kerttu Loukusa. Kuvausaika: 23.4.2024

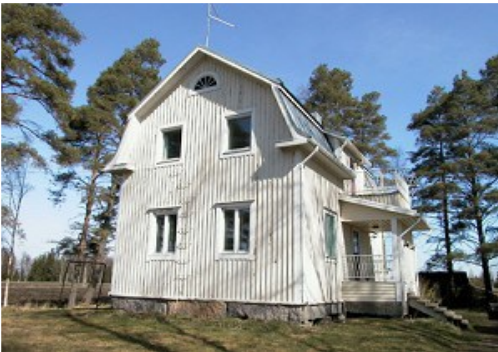
Vasemmallla: Ikkunat on uusittu. Kuvaaja: Maaria Mäntysaari. Kuvausaika: 2003

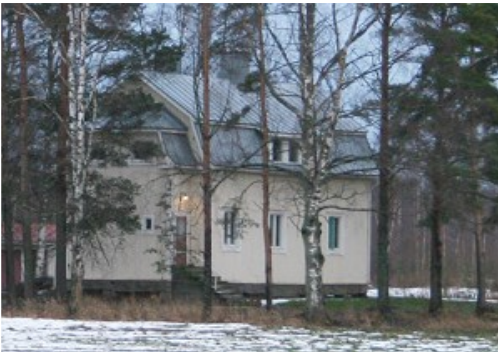
Vasemmallla: Talu luoteesta. Päädyssä 2-kerroksinen rappuhuone yläkertaan. Kuvaaja: Tiina Lehtisaari. Kuvausaika: tammikuu 2005

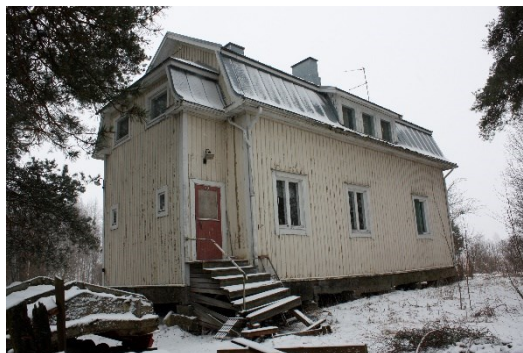
Yllä oikealla: Asuinrakennus koillisesta. Kuistin yläpuolinen parveke vaatisi kunnostusta ja sen kaide on irronnut. Kuvaaja: Kerttu Loukusa. Kuvausaika: 23.4.2024

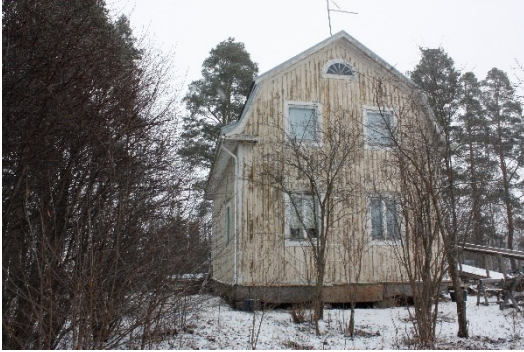
Yllä: Rakennus etelästä katsottuna. Kuistille on tehty ramppi ja siihen on lisätty profiloitua valokatetta sivuille. Kuvaaja: Kerttu Loukusa, 23.4.2024

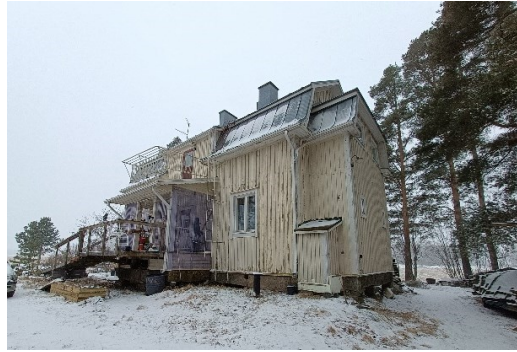
Yllä oikealla: Asuinrakennuksen pohjoispääty ja länsijulkisivu. Ulkoportaat tarvitsevat kunnostusta. Kuvaaja: Kerttu Loukusa. Kuvausaika: 23.4.2024

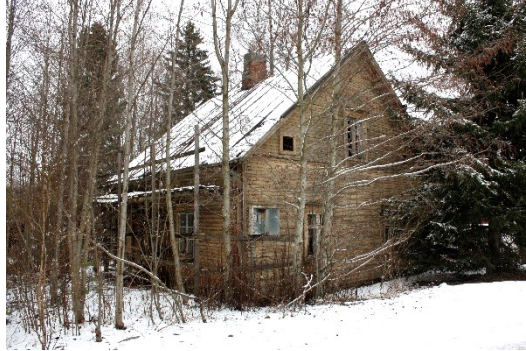
Yllä oikealla: Rinteen asuinrakennus lounaasta. Rakennuksen edustalla kasvaa paljon pieniä puita. Kuvaaja: Kerttu Loukusa. Kuvausaika: 23.4.2024

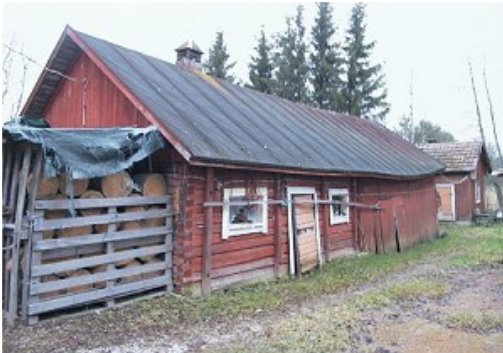
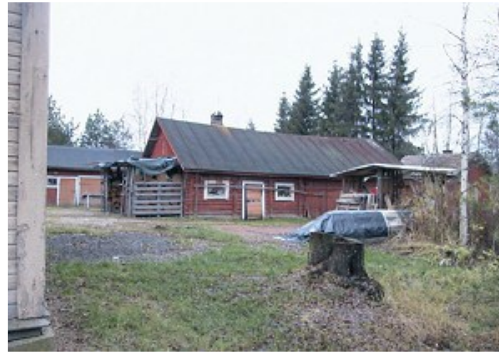
## Navetta-lato-käymälä (romahtanut)

Kohde sijaitsee Kantatie 67:n varrella. Pihapiirin vanhaa rakennuskantaa edustavat asuinrakennus ja romahtanut ulkorakennus, joka käsitti navetan, ladon ja käymälän. Sauna on siirretty Alajoelta 1950-luvulla ja suorakaiteen muotoinen, pitkä ulkorakennus n. 1950-luvulla.

Vasemmalla: Navetta ja lato, taustalla sauna. Kuvaaja: Tiina Lehtisaari. Kuvausaika: marraskuu 2004

Oikealla: Keskellä navetta, takan ulkorakennus n. 1950-luvulta. Kuva idästä. Kuvaaja: Tiina Lehtisaari. Kuvausaika: marraskuu 2004

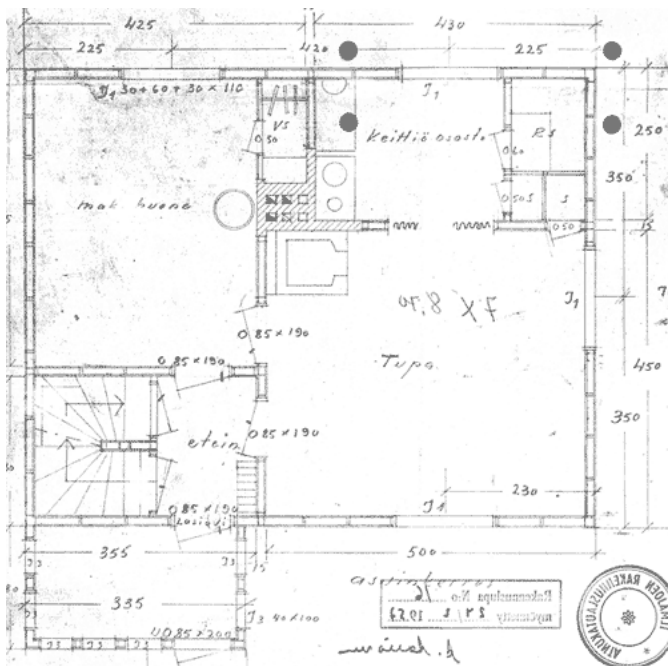
Rakennuksen alkuperäispiirustukset, 1957. Toteutettu näin.

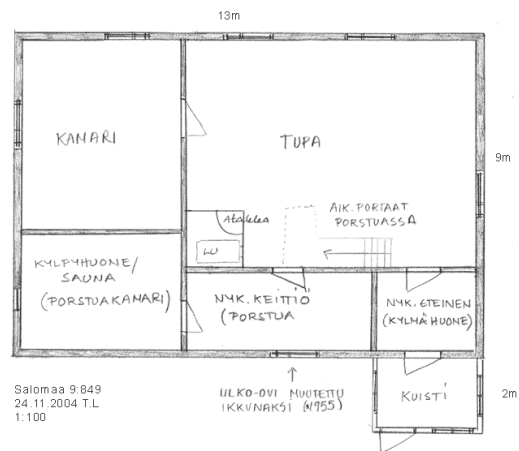
Salomaa 9:849  
24.11.2004 T.L  
1:100

Asuinrakennuksen pohjakaavio, Tiina Lehtisaari, 2004.

Tilan 1 1/2-kerroksisen asuinrakennuksen on rakentanut Hermann Knuutila vuonna 1911. Rakennus oli ulkoasultaan jugend-tyylinen. Vuoden 1954 peruskorjauksessa on rakennus mm. vuorattu ensimmäisen ker-  
ran ja ikkunat uusittu (aukkoja pienennettiin). Talo maalattiin valkoiseksi. Rakennuksen alkuperäinen pohja-  
kaava käsittänyt tuvan, kamarin, porstuan, porstuakamarin ja kylmähuoneen.

1950-luvun peruskorjauksen yhteydessä huoneiden käyttötarkoituksia on muutettu: porstuasta tuli keittiö ja kylmähuoneesta porstua. Lisäksi rakennettiin lautarakenteinen umpikuisti. Tuvan takan/leivinuunin muuras  
Jussi Uitto ja Niilo Varpuluoma vuonna 1955 ja Niemelän Jussi teki siihen maalauksen. Yläkerrassa on kaksi  
huonetta. 1970-luvulla on porstuakamariin tehty kylpyhuone.

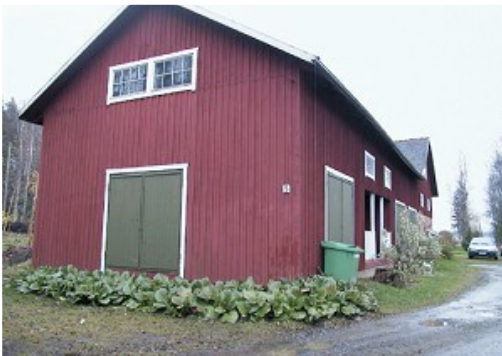
Ulkorakennus kuvattuna luoteesta. Kuvaaja: Tiina Lehtisaari. Kuvausaika: lokakuu 2004

Rakennusryhmä käsittää punatiilestä muuratun karjakeittiön, sauna ja navetan. Navetan jatkeena on lautarakenteinen heinä- ja puimalato, jonka perustuksena nurkkakivet. Rakennusryhmän pihanpuoleisella itäjulkisivulla sijaitsee lautarakenteinen jauhopuori, puori, liiveri ja autotalli. Puorin eli vilja-aitan edessä on katos. Idänpuolelta on käynti myös navettaosaan.
