**Ilmajoki**

# **Ahonkylän osayleiskaavan rakennusinventointi**

**Päivitys ja täydennys 2024**

Tekijä: Kerttu Loukusa, arkkitehti, rakennustutkija

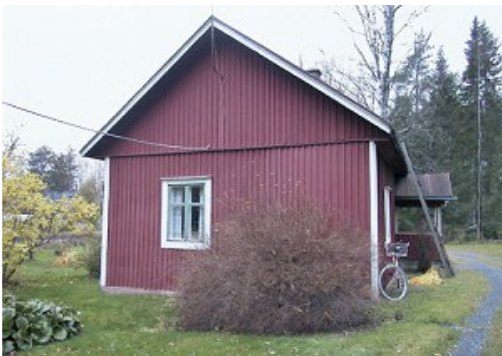
Vasemmalla: Pääty kaakkoon. Kuvaaja: Tiina Lehtisaari. Kuvausaika: lokakuu 2004

Oikealla: Alkuperäinen 4-ruutuinen ikkuna. Kuvaaja: Tiina Lehtisaari. Kuvausaika: lokakuu 2004

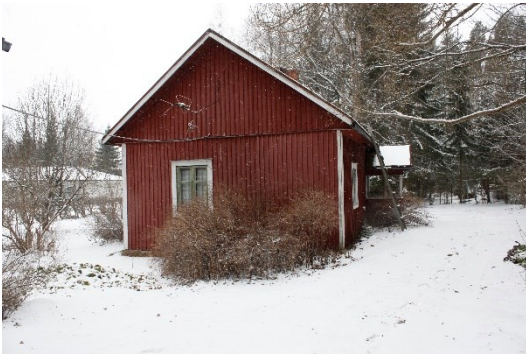
Saranpään vuonna 1937 rakennetun asuinrakennuksen pohjakaava (n. 10x6m) käsittää tuvan, porstuan ja kamarin. Kamarista on myöhemmin erotettu seinällä makuualkovi ja kyseiseen tilaan on laitettu ikkuna (ilmeisesti 1960-luvulla). Myös avokuisti on myöhempää lisäystä. 1990-luvun alkuun saakka on talo ollut vuoraamaton. Perimätiedon mukaan asuinrakennus on rakennettu vanhan riihen hirsistä, joka on sijainnut Ilmajoen Ritolan kylässä.

Yllä: Asuinrakennus kaakosta. Kuvaaja: Kerttu Loukusa. Kuvausaika: 23.4.2024

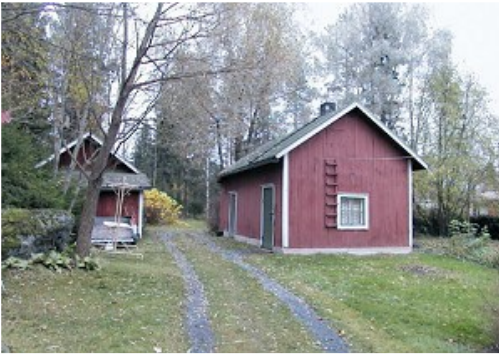
Rakennuksen päädyssä sijaitsee sauna. Navetta on muutettu autotalliksi. Kuvaaja: Tiina Lehtisaari. Kuvausaika: lokakuu 2004

Rakennus on alkuperäisesti käsittänyt saunan ja navetan. Navetta osa on myöhemmin muutettu autotalliksi. Rakennus on kooltaan n. 6x4m.

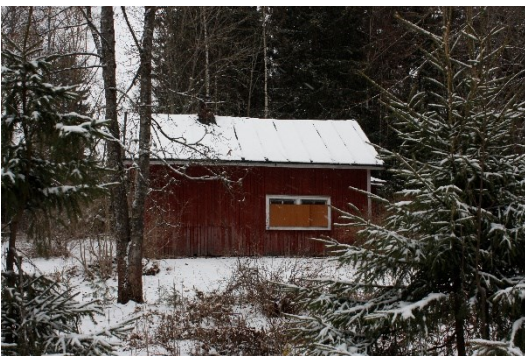
Yllä vasemmalla: Sauna ja navetta Voimantietä etelästä. Kuvaaja: Kerttu Loukusa. Kuvausaika: 23.4.2024

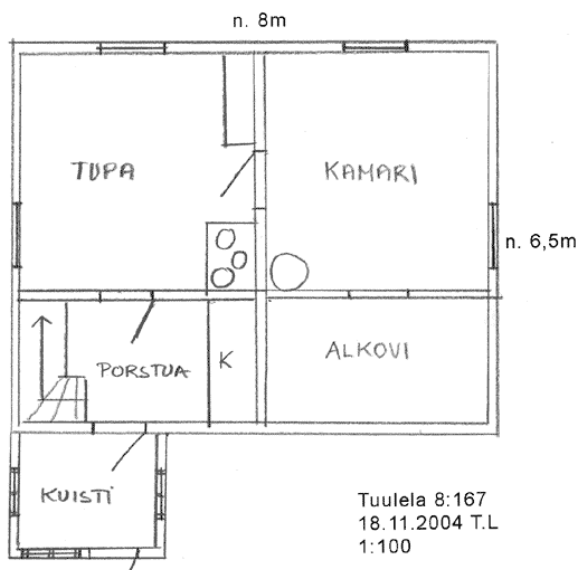
Talon pohjakaava käsittää porstuan, tuvan, kamarin ja alkovin. Sisäänkäynnin edessä on 1-kerroksinen umpikuisti.

Talon rakentaminen aloitettiin elokuulla 1948 ja se valmistui marraskuussa. Ikkunat on uusittu 1970-luvulla. Vanhat ikkunat olivat T-karmilliset. Sisäovissa on leima junakuljetuksesta Pietarista Terijoelle. Omistaja, Arne Viitanen on ostanut ovet sodan jälkeen Seinäjoella sijaitsevasta entisestä Terijoen huvilasta, jota peruskorjattiin. Sähkö asennettiin taloon vuonna 1954 ja vesijohto 1975.

Asuinrakennuksen pohjakaavio, Tiina Lehtisaari, 2004.

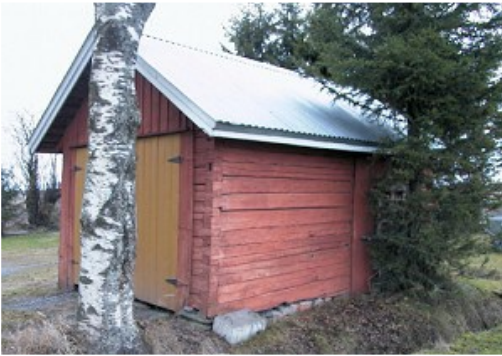
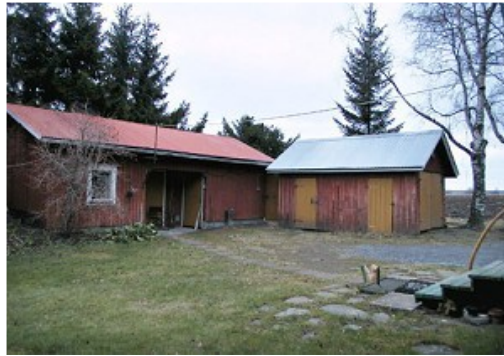
Vasemmalla: Sauna muutettu myöhemmin autotalliksi. Kuvaaja: Tiina Lehtisaari. Kuvausaika: lokakuu 2004

Oikealla: Ulkorakennus 1960-luvulta ja pyöräliiveri / vanha sauna. Kuvaaja: Tiina Lehtisaari. Kuvausaika: lokakuu 2004

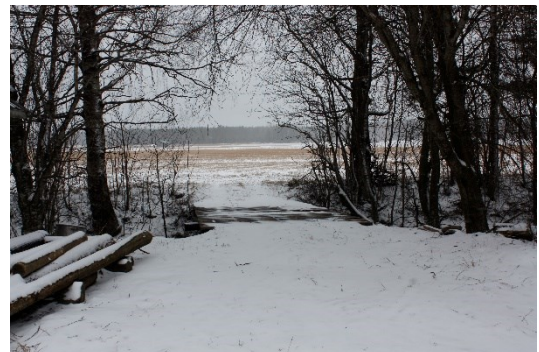
Maisemallinen pihapiiri ja koivukuja Tuomiluoman rannassa. Koivukuja on rakennussuojelulalla suojeltu. Rakennukset ovat säilyneet sekä sisätiloiltaan, että ulkoasultaan poikkeuksellisen hyvin alkuperäisenä. Perustusten painumisen vuoksi rakennusten kunto määritellään kohtalaiseksi.

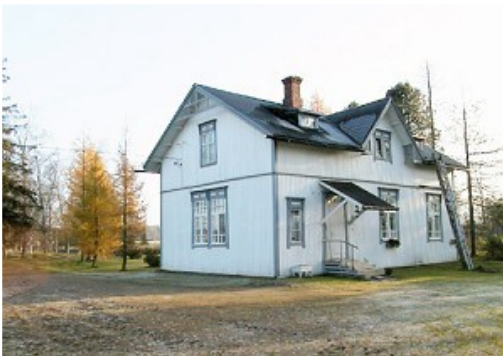
Vasemmalla: Asuinrakennus lännestä. Taustalla kulkutie Tuomikyläntieltä pihaan. Kuvaaja: Tiina Lehtisaari. Kuvausaika: lokakuu 2004

Keskellä: Asuinrakennuksen kaakkoispäätyä ja koillisen puoleinen julkisivu. Kuvaaja: Tiina Lehtisaari. Kuvausaika: lokakuu 2004

Oikealla: Ikkunoiden otsalautoissa on kolme suorakaiteen muotoista fasettikoristetta. Kuvaaja: Tiina Lehtisaari. Kuvausaika: lokakuu 2004

Rakennuksen pohjakaavaan kuuluu porstua, tupa, sali, nurkkakamari ja keittiö. Molemmilla lappeilla on frontonit ja 2 kpl kattoikkunoita. Koillisen (Tuomikyläntien) puoleisen frontonin kohdalla on koristeellisesti veistetty parveke. Päätykolmioissa ja frontoneissa on tympanon koristeet. Ikkunoiden otsalaudoissa on suorakaiteen muotoiset fasettikoristeet.

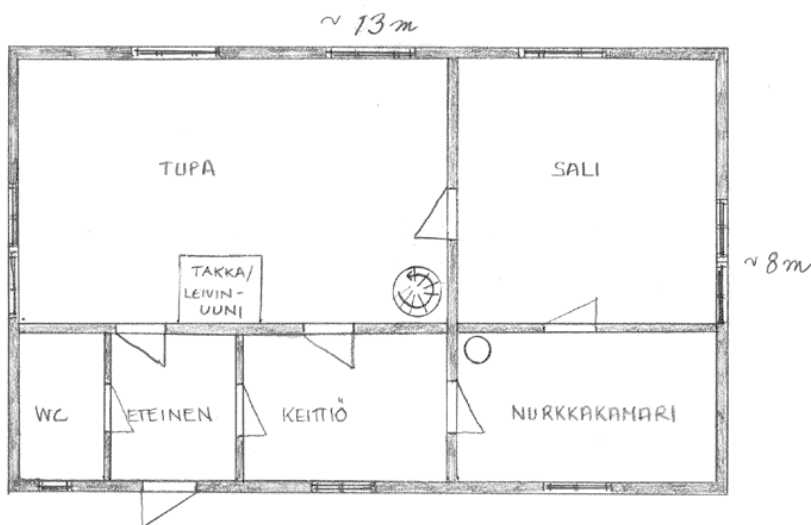
Viljanmaa 8:323  
29.11.2004 T.L  
1:100

Asuinrakennus on rakenteellisesti ja huonetilajärjestelyjen kannalta hyvin alkuperäinen. Ikkunat, lattiapinoitteen ja vesikatto on uusittu. Uusien ikkunoiden ruutujako on sama kuin vanhoissa. Muutama vanha T-karmillinen ikkuna on säilynyt. Katteena on ensin ollut päreet, sitten kolmiorimahuopa ja nyt profiloitu pelti. Myöhempää lisäystä oli myös ulko-oven edessä ollut lapekatto, mikä on sittemmin poistettu.

Asuinrakennuksen pohjakaavio, Tiina Lehtisaari, 2004.

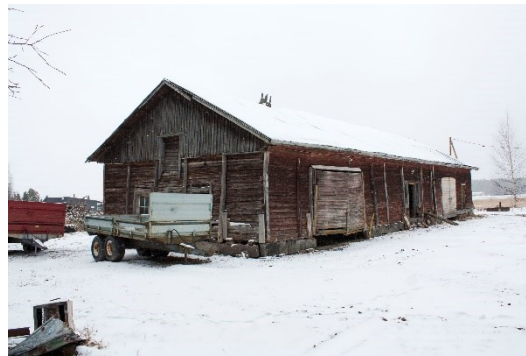
Yllä oikealla: Navettaulkorakennus etelästä katsottuna. Kuvaaja: Kerttu Loukusa. Kuvausaika: 23.4.2024

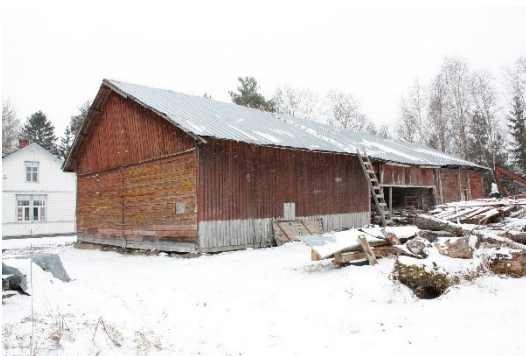
Navettarakennus pohjoisesta. Kuvaaja: Kerttu Loukusa. Kuvausaika: 23.4.2024

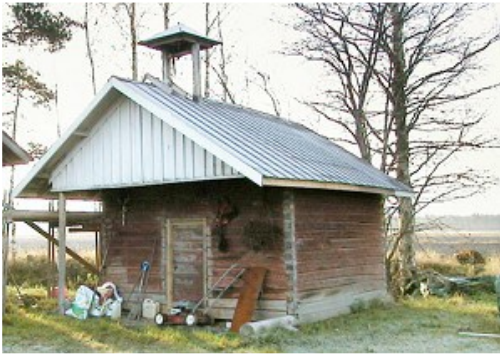
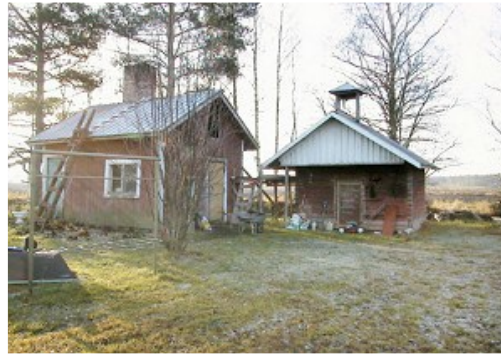
Piikaan aitta. Kuvaaja: Tiina Lehtisaari. Kuvausaika: lokakuu 2004

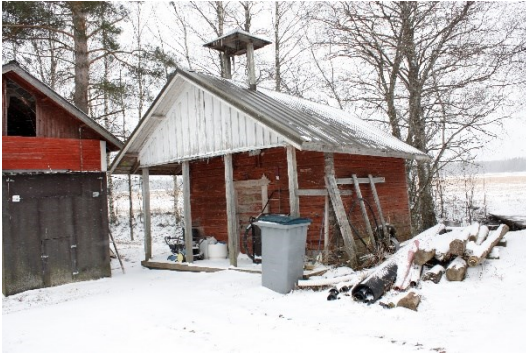
Yllä vasemmalla: Piikaan aitta pohjoisesta. Kuvaaja: Kerttu Loukusa. Kuvausaika: 23.4.2024

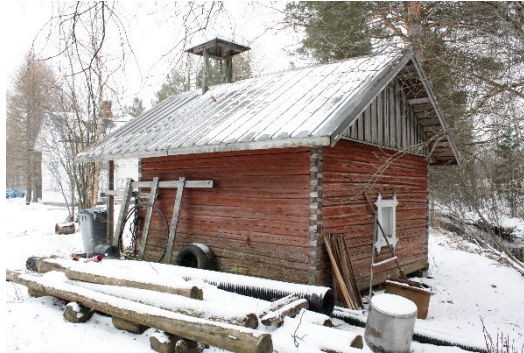
Yllä oikealla: Aitta länsipuolelta. Kuvaaja: Kerttu Loukusa. Kuvausaika: 23.4.2024

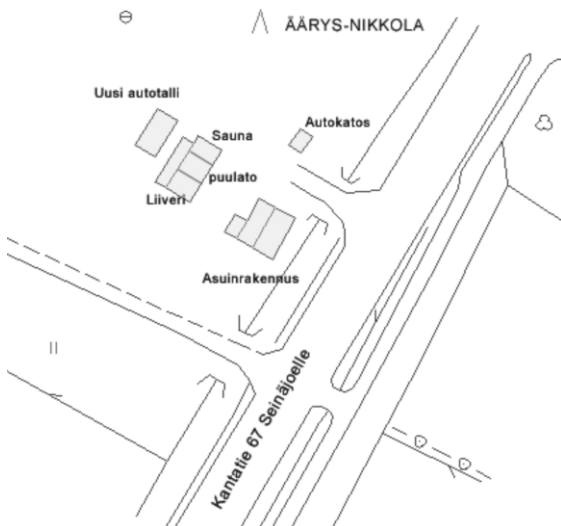
Vasemmalla: Asemapiirros Äärys-Nikkolan pihapiiristä, 2004.

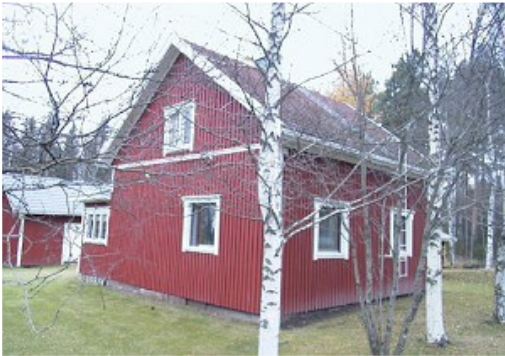
Vasemmalla: Asuinrakennus kuvattuna etelästä. Kuvaaja: Tiina Lehtisaari. Kuvausaika: lokakuu 2004

Rakennus on peruskorjattu 1980-luvulla. Tuolloin on uusittu mm. ikkunat ja rakennettu kylpyhuone ja wc sisätiloihin. Myös kuistin katon päätykolmion koteloitiin laudoituksella on myöhempää lisäystä.

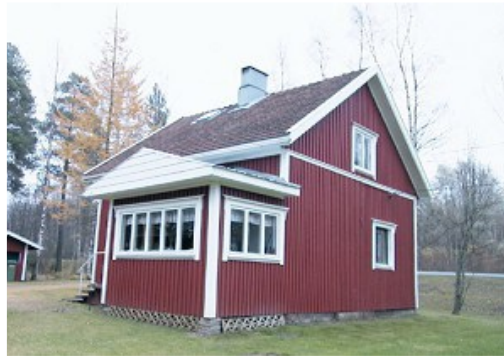
Oikealla: Asuinrakennus kuvattuna lounaasta. Kuvaaja: Tiina Lehtisaari. Kuvausaika: lokakuu 2004

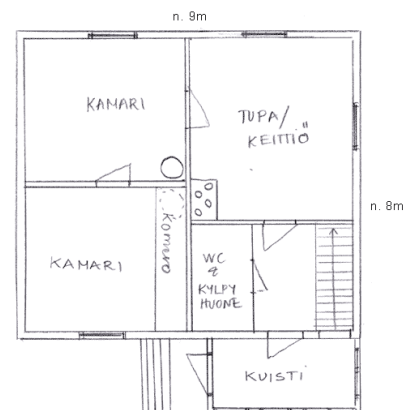
Äärys-Nikkola 9.150  
26.11.2004 T.L.  
1:100

Oikealla: Asuinrakennuksen pohjakaavio, Tiina Lehtisaari, 2004.

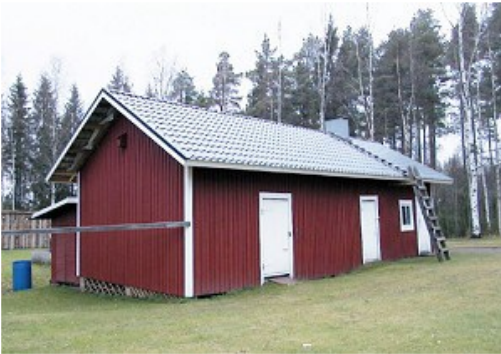
Liiveri (vas.), puulato ja sauna. Kuvaaja: Tiina Lehtisaari. Kuvausaika: lokakuu 2004
