Herralan koulu (kivikoulu)

Homesojantie 1, Ilmajoki

Kosteus- ja rakennetekninen kuntotutkimus

29.6.2023

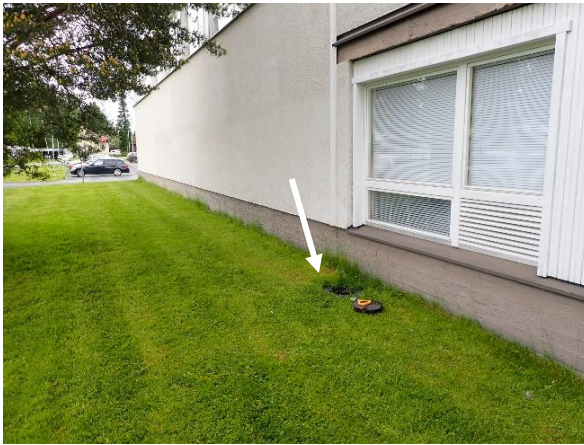
Kuva 9
Lounaan puoleisen julkisivun tarkastuskaivo. Kaivo esitetty valkoisella nuolella.

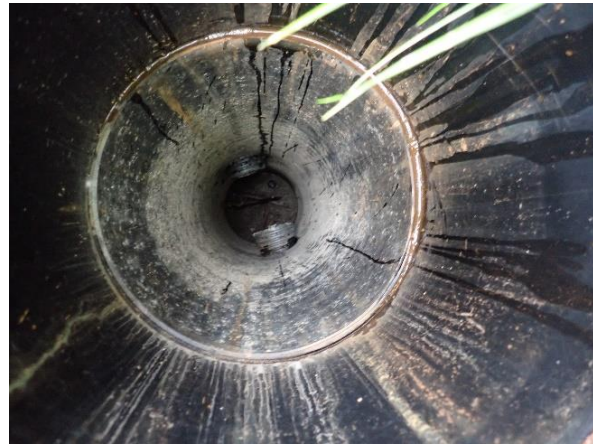
Kuva 10
Tarkastuskaivo on kuiva.

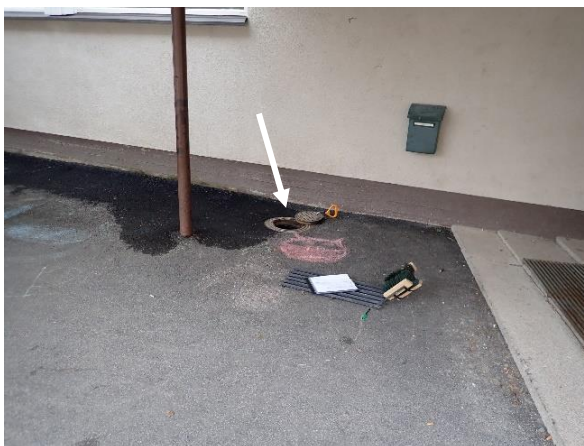
Kuva 11
Koillisen julkisivun tarkastuskaivo, lähellä pääsisäänkäyntiä.

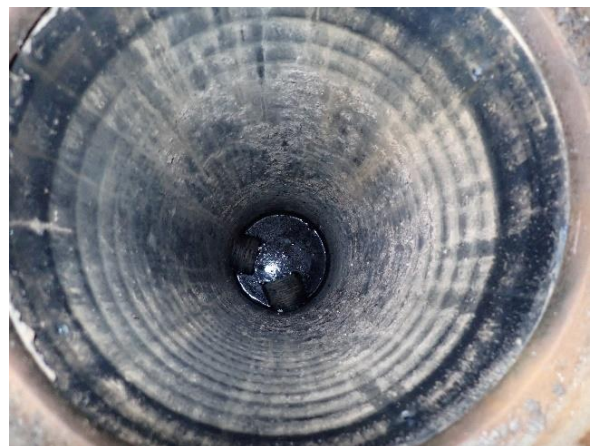
Kuva 12
Tarkastuskaivon pohjalla vettä purkuputkien puoliväliin saakka.

Salaojien tarkastuskaivot olivat kuivia lounaisella julkisivulla, kun taas koillisen puoleisen julkisivun puolella sadevesikaivoissa oli vettä. Salaojien tarkastuskaivojen purkuputket eivät tällä hetkellä toimi pääsisäänkäynnin viereisen salaojakaivon kohdalla, sillä vettä oli kaivossa purkuputkien puoliväliin. Koneurakoitsija Mäkelältä saadun tiedon mukaan sadevedet on ohjattu suoraan salaojakaivoihin. Jos asia on näin, johdetut sadevedet kosteusrasittavat koillisen julkisivun perustusrakenteita.

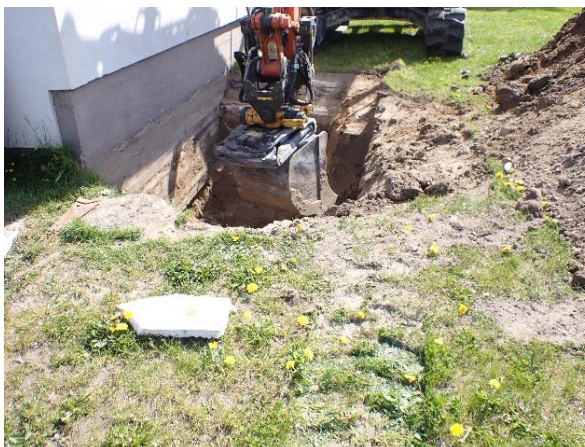
Kuva 14

Rakennuksen viereiseen maahan tehdyn koekaivauskohdan kautta ilmeni, että maanpinnan tason alapuolella olevissa sokkeli-/ulkoseinärakenteissa ei ole patolevyä tai muuta kosteuden siirtymisen estävää materiaalikerrosta.

Sokkelirakenteen ulkopuolelta puuttuu kosteuden siirtymisen estävä materiaali-kerros.

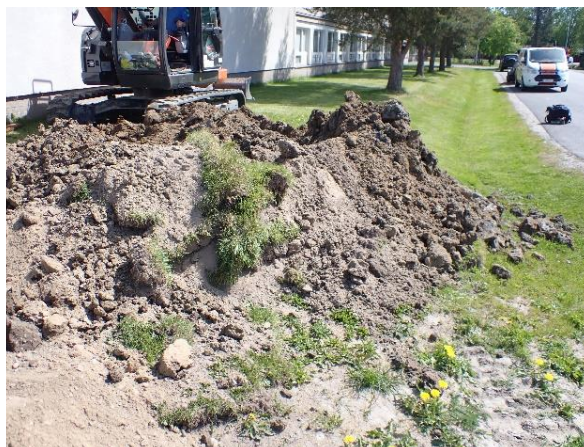
Kuva 15

Sokkelirakenteen viereisiä maakerroksia, jotka sisältävät hiekkaa ja savea.

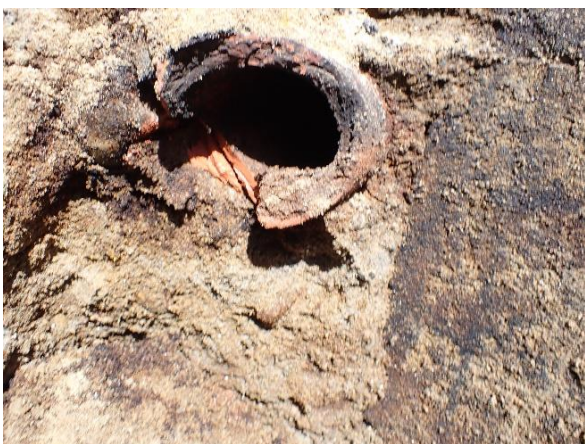
Kuva 16

Alkuperäinen ja rikkoutunut alkuperäinen salaojaputki.

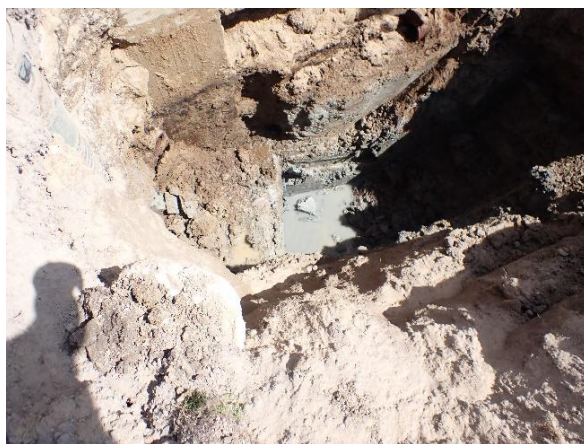
Kuva 17

Kaivauksen yhteydessä tuli vastaan irtovettä ennen tukipaalujen esille kaivuuta.

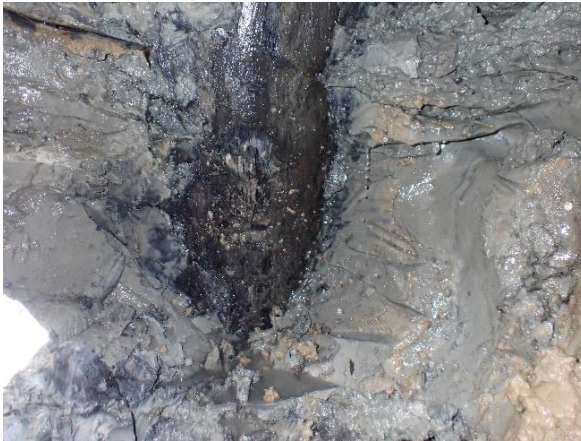
Kuva 18
Esille kaivettu, kyllästetty puinen tukipaalu.

Tehdyn koekaivauksen perusteella rakennuksen rakenteissa todetut halkeamat eivät todennäköisesti johdu alkuperäisten perustusrakenteiden puisten tukipaalujen huonosta kunnosta, sillä havaintojen mukaan tarkastettu tukipaalu oli hyvässä kunnossa ja kosteissa olosuhteissa, huolimatta siitä, että samalla alueella salaojan tarkastuskaivoissa ei ollut vettä.

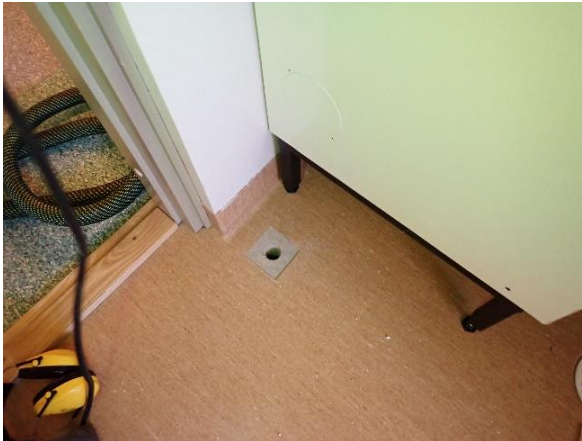
Kuva 24

Alapohjan (AP2) rakenneavauskohta opettajien pukuhuoneessa 126.

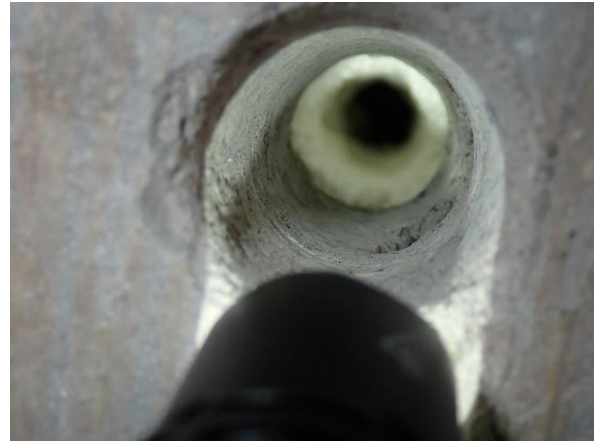
Kuva 25

Alapohjarakenne AP2 esiintyy opettajien pukuhuoneessa 126 ja pukuhuoneessa 128. Rakenne on muuten samanlainen kuin AP1, mutta eristekerroksen ja hiekkatäytön väliin on muodostunut 20-35 mm:n korkuinen ilmatila. Alla kuva rakennetyypistä.

Opettajien pukuhuoneen 126 alapohjan betonilaatan alla on solupolystyreenieristys, ilmatila ja hiekka.

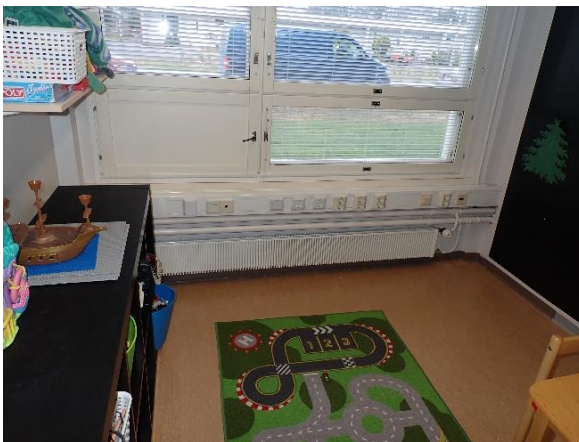
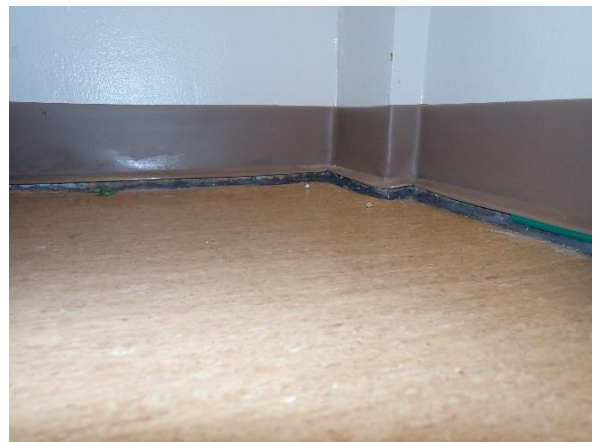
Kuvat 29 ja 30

Rako alapohjan betonilaatan ja ulkoseinän liittymässä johtajan tilassa 117. Rakoa on tiivistetty kirkkaalla liimatiivistemassalla. Rako viittaa alapohjan painumiseen lähellä ulkoseinää, sillä kantavien ulkoseinän perustusrakenteet ovat pysyneet paikoillaan.

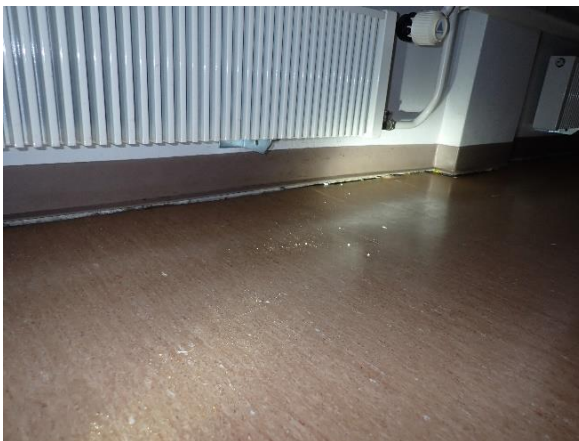
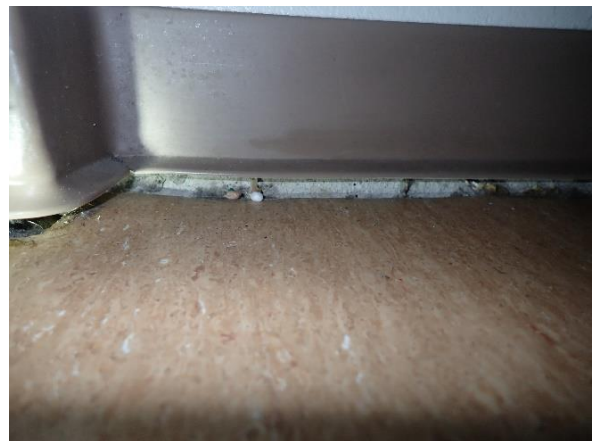
Kuvat 31 ja 32

Alapohjan ja ulkoseinän liittymässä on selvä rako opettajainhuoneessa 114. Rako on reilu 10...15 mm leveä. Rako viittaa alapohjan painumiseen lähellä ulkoseinää, sillä kantavien ulkoseinän perustusrakenteet ovat pysyneet paikoillaan.

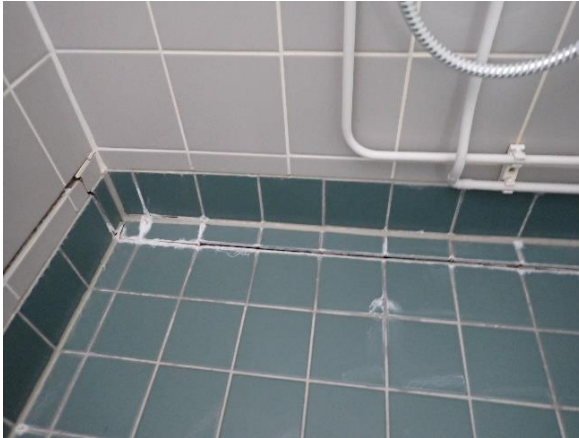
Kuva 33

Rako pesuhuoneen 129 lattiassa lähelläulkoseinäliittymää. Rako viittaa alapohjan painumiseen lähelläulkoseinää, sillä kantavien ulkoseinän perustusrakenteet ovat pysyneet paikoillaan.

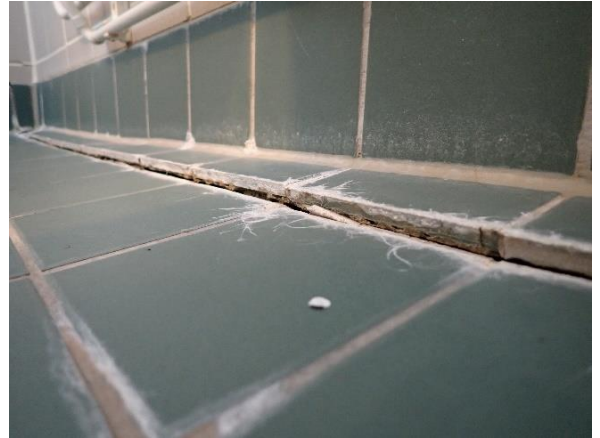
Kuva 34

Rako pesuhuoneen 129 alapohjan laattojen saumakohdassa lähelläulkoseinää on 5 mm leveä. Rako viittaa alapohjan painumiseen lähelläulkoseinää, sillä kantavien ulkoseinän perustusrakenteet ovat pysyneet paikoillaan.

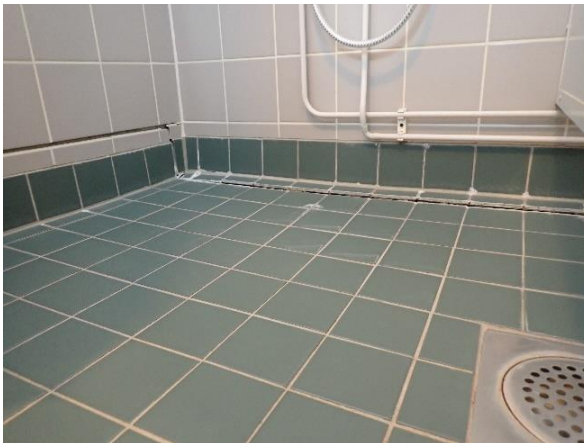
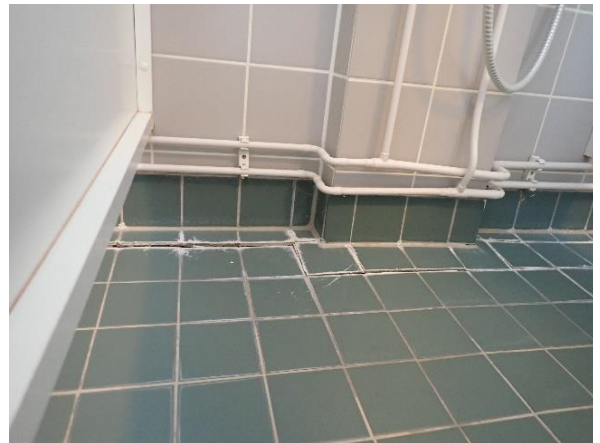
Kuvat 35 ja 36

Yleiskuva pesuhuoneen 129 alapohjan raoista lähelläulkoseinää. Rako viittaa alapohjan painumiseen lähelläulkoseinää, sillä kantavien ulkoseinän perustusrakenteet ovat pysyneet paikoillaan. Alapohjan painumiseen viittaa myös alapohjan eristekerroksen ja hiekan välissä todettu ilmarako.

Alapohjarakenteen näkyvimmat vauriot painottuvat rakennuksen pesutiloihin. Rakenteessa todetut raot ovat laajoja ja leveitä ja näistä syistä on erittäin todennäköistä, että pesutilojen vedeneristeet ovat myös rikkoutuneet. Rikkoutuneen vedeneristeen kautta pesuvedet pääsevät syvemmälle rakenteeseen. Alapohjan kosteusrasituksen jatkuessa pitkään, voi rakenteeseen muodostua laajempia vaurioita.

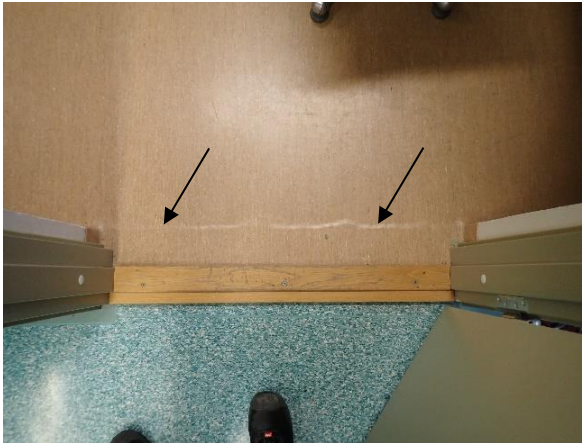
Kuva 37

Rako lattiassa muovimattopinnoitteen alla opetustilan 107 ja varaston 108 välioven kohdalla viittaa siihen, että alapohjat ovat painuneet kantavan seinän anturapalkin molemmilta puolilta.

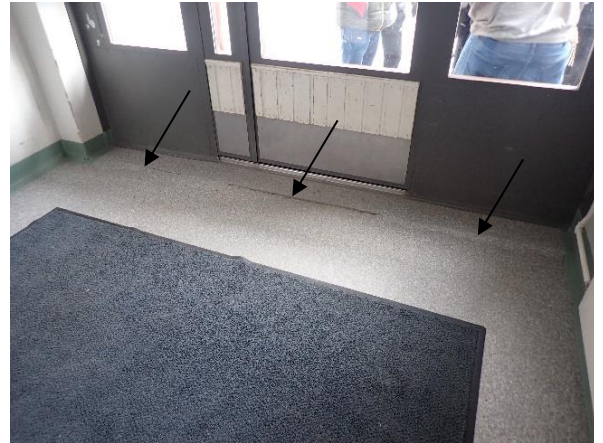
Kuva 38

Rako tuulikaapin 106 lattiapinnoitteen alla lattiassa, ulko-oven edustalla, viittaa siihen, että alapohja on painunut kantavan seinän anturapalkin liittymäkohdan alueelta.

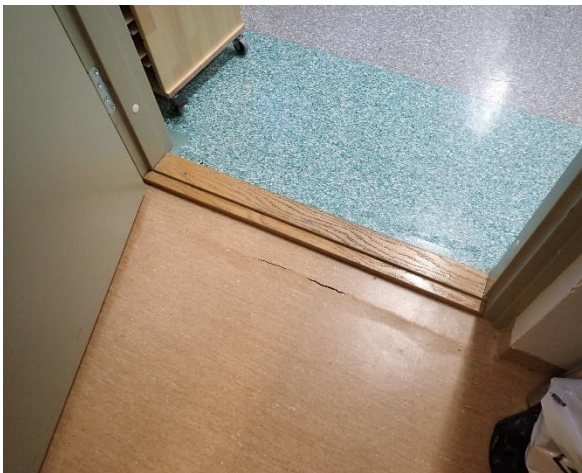
Kuva 39

Alapohjan muovimatto on ratkennut varastossa 110 opetustilaan 112 johtavan välioven kohdalla, mikä viittaa siihen, että alapohjat ovat painuneet kantavan seinän anturapalkin molemmilta puolilta.

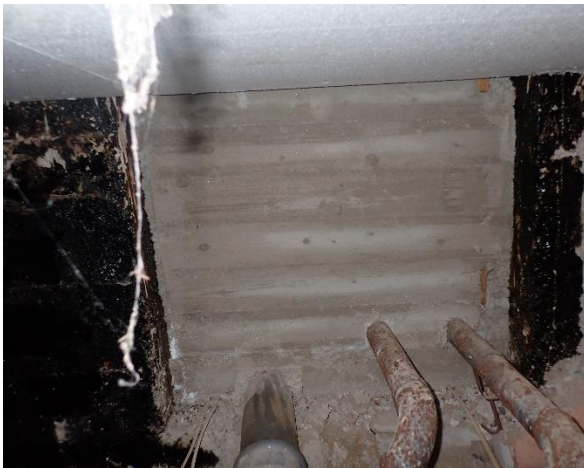
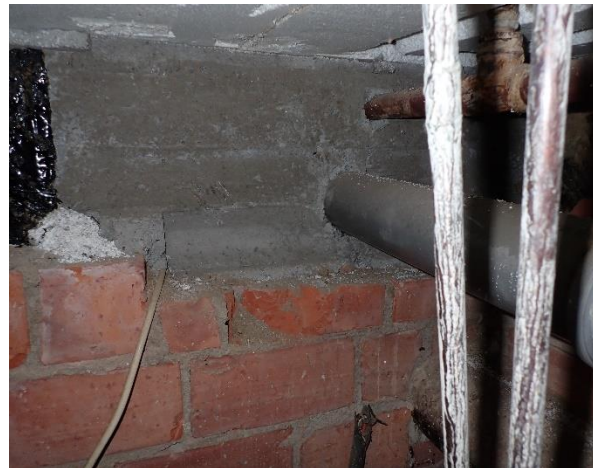
Kuvat 42 ja 43

Käytävän 133 liikuntasalia lähempänä olevan tarkastusluukun alapuolisen tilan kautta tehtiin havainto alkuperäisistä kanaalirakenteista. Havaintojen mukaan kanaalirakenteet ovat ummistettu tilan puolelta betonilla.

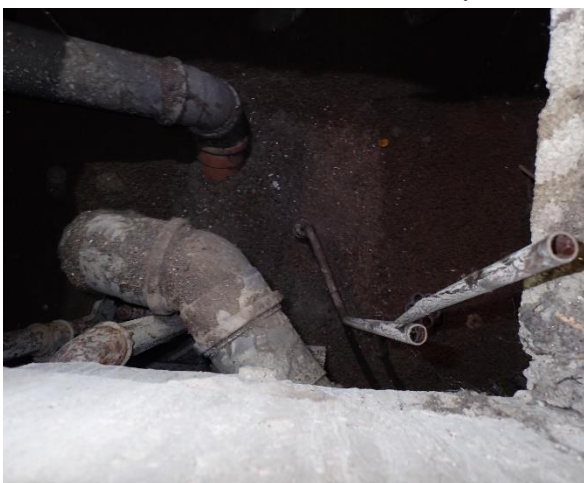
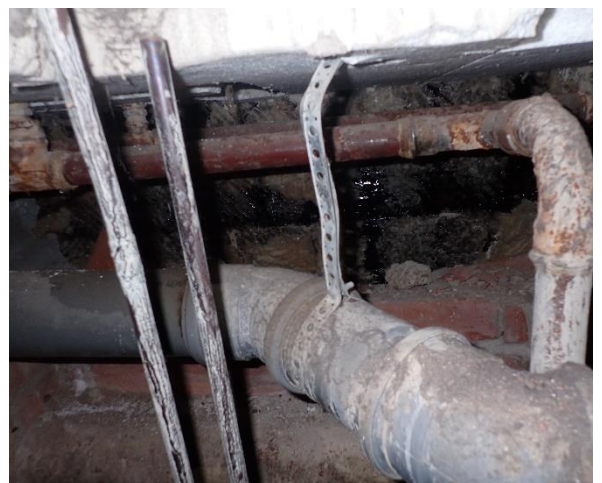
Kuvat 44 ja 45

Käytävän 133 liikuntasalia lähempänä olevan tarkastusluukun alapuolisessa tilassa on vesi- ja viemäriputkia. Osa putkista on käytöstä poistettuja / katkaistuja.

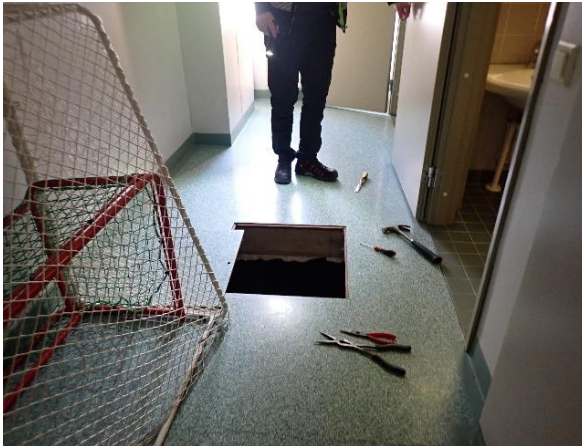
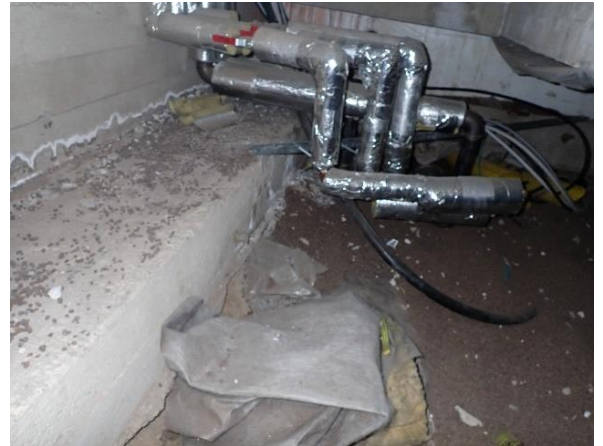
Kuvat 46 ja 47

Käytävän 133 suurempi tarkastusluukku sijaitsee lähempänä ulkoseinää. Tarkastusluukun alapuolisessa tilassa on mm. eristettyjä vesiputkia. Tilan pohjalla on Leca-sora-kerros.

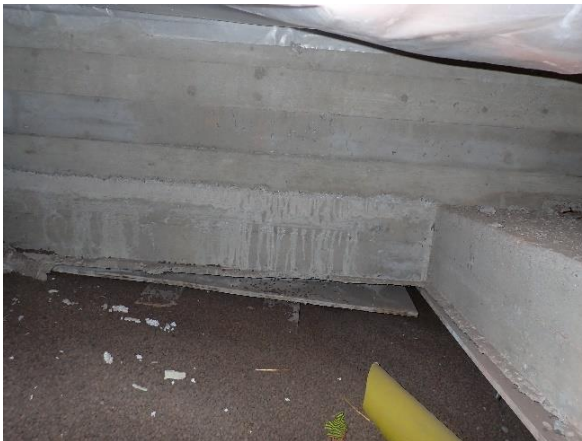
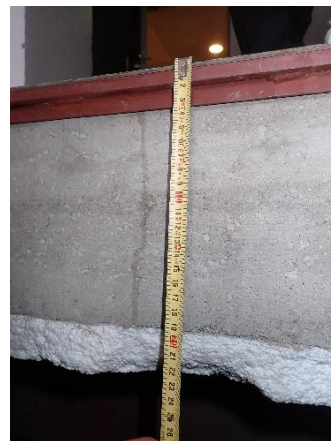
Kuvat 48 ja 49

Käytävän 133 ulkoseinää lähempänä olevan tarkastusluukun alapuolisessa tilassa, seinien anturoiden alla on vanhat kovalevyt, jotka ovat toimineen muotteina. Tarkastusluukun kohdalla betonilaatta on n. 150 mm paksu.

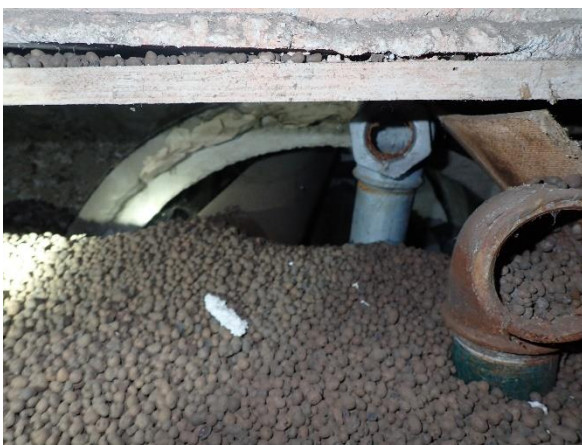
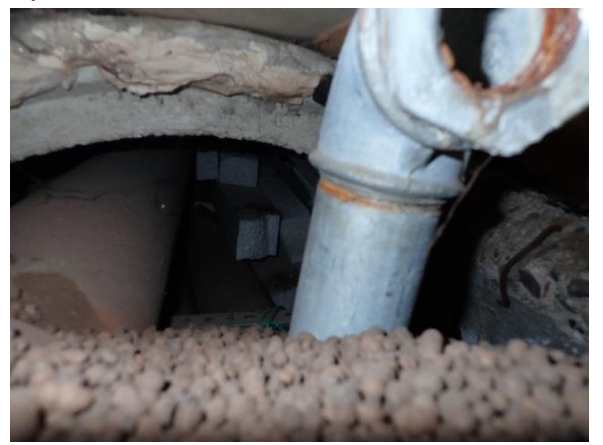
Kuvat 50 ja 51

Käytävän 133 ulkoseinää lähempänä olevan tarkastusluukun alapuolisessa tilassa anturan alla on betoninen kaivonrengas. Osa kaivonrenkaassa olevista putkista on käytöstä poistettuja.

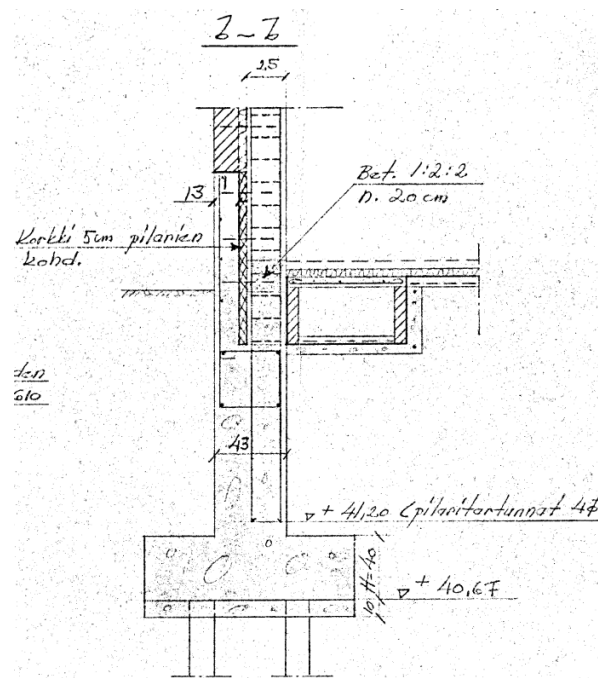
Kuva 53

Rakenneleikkaus (b-b) ulkoseinän alaosasta lounaiselta julkisivulta, liikuntasalin 119 pilarin kohdalta. Pilarien takana ulkoseinän eristeenä on korkkia. Eriste menee maanpinnan tason alapuolelle.

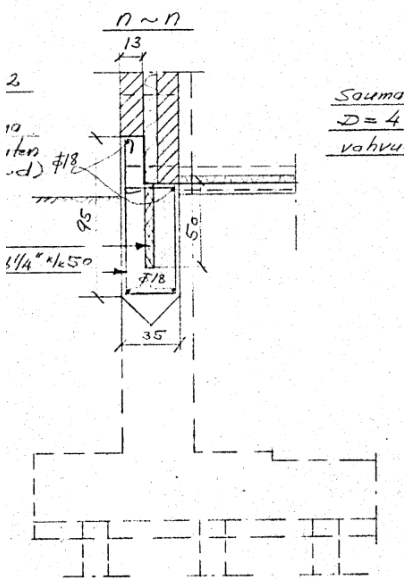
Kuva 54

Rakenneleikkaus (n-n) ulkoseinän alaosasta koilliselta julkisivulta liikuntasalissa 119. Ulkoseinän lämmöneristeiden alaosat ovat riskialttiisti maanpinnan tason alapuolella.

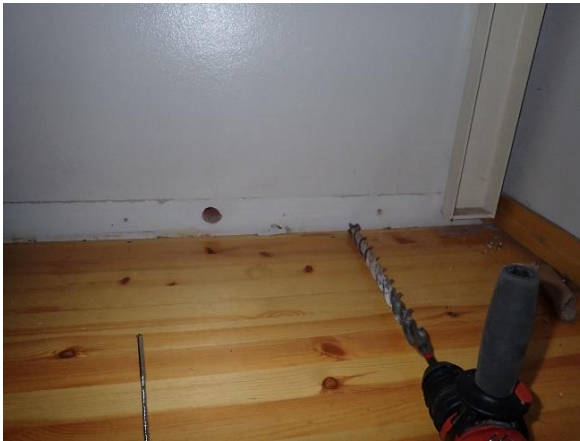
Kuva 55
Rakenneavauskohta tehtiin liikuntasalin 119 päätyseinään (US1).

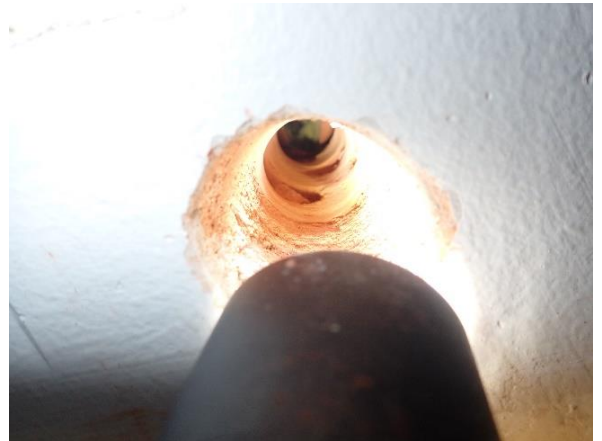
Kuva 56
Liikuntasalissa 119 ulkoseinän (US1) tiilirakenteisen sisäkuoren takana on mineraalivillaeriste.

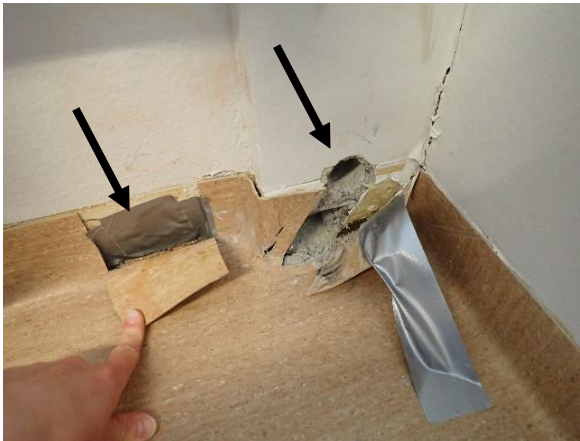
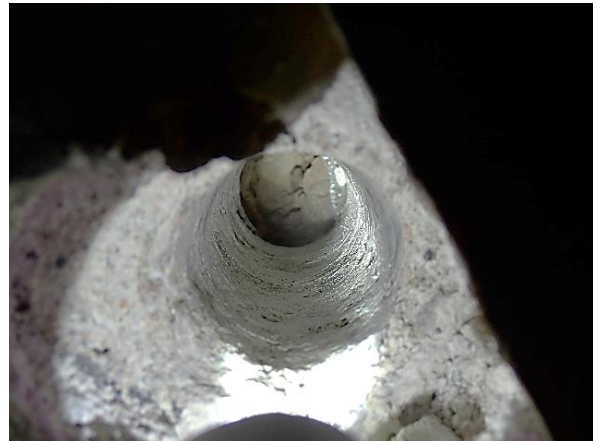
Kuvat 57 ja 58
Rakenneavauskohdat varaston 118 ulkoseinässä (US2 ja US3). Pilariin tehty rakenneavaus osoitettu kuvissa oikean puolimmaisella nuolella. Varaston 108 ulkoseinässä betonipilarin (US2) takana on bitumoitu korkkieriste.

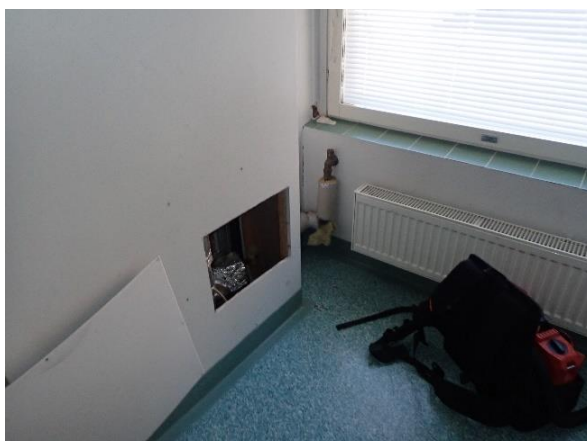
Kuva 59
Käytävän 131 kotelorakenteen sisäpuolella on alkuperäinen ulkoseinärakenne (US5).

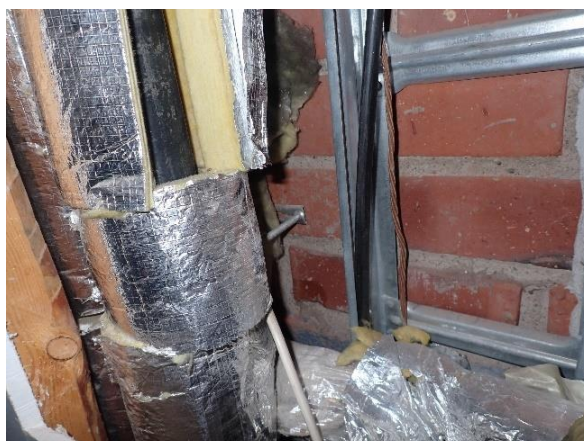
Kuva 60
Kuvassa alkuperäisen väliseinäksi jääneen ulkoseinärakenteen tiiliverhousta (US5).

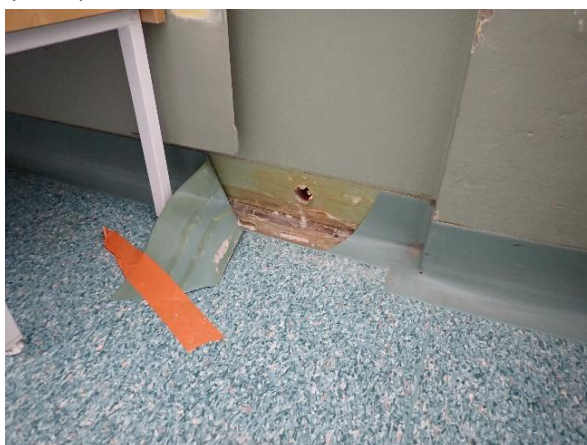
Kuva 61
Rakenneavaus käytävän 103 ulkoseinän (US3) alaosassa.

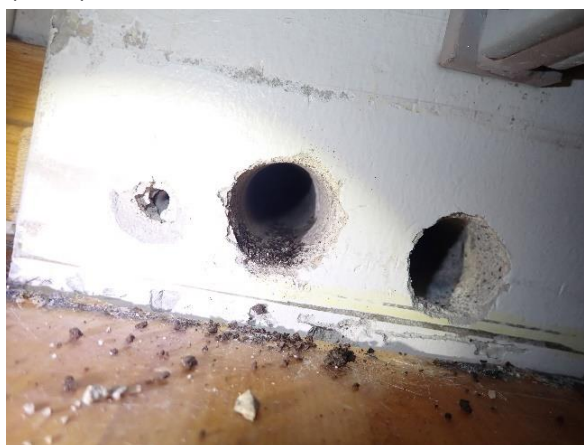
Kuva 62
Rakenneavaukset liikuntasalin 119 pilarirakenteen kohdalle ulkoseinässä (US2). Lattian pinnalla pilarirakenteen taustan korkkieristettä.

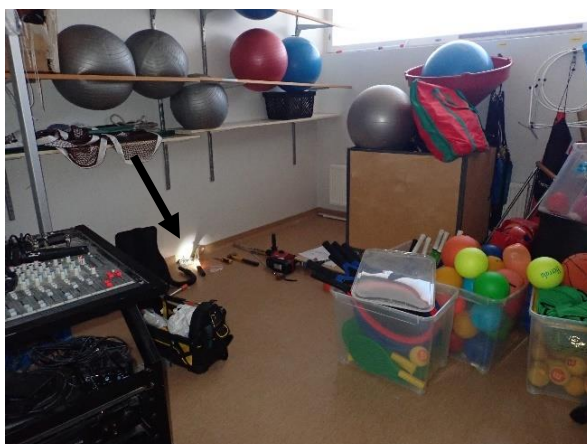
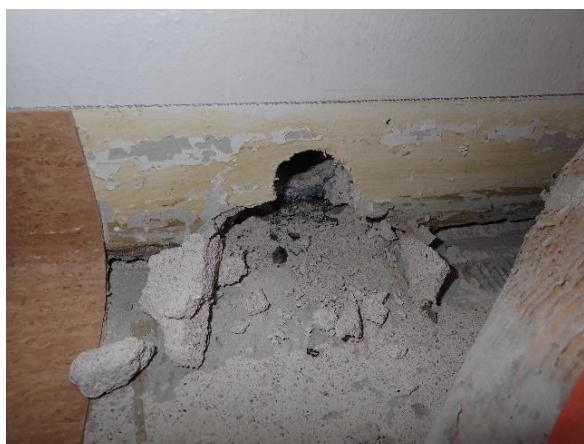
Kuvat 63 ja 64
Rakenneavaus tehtiin varastotilan 122 maanpinnan tason alapuolella olevaan seinärakenteeseen (US4).

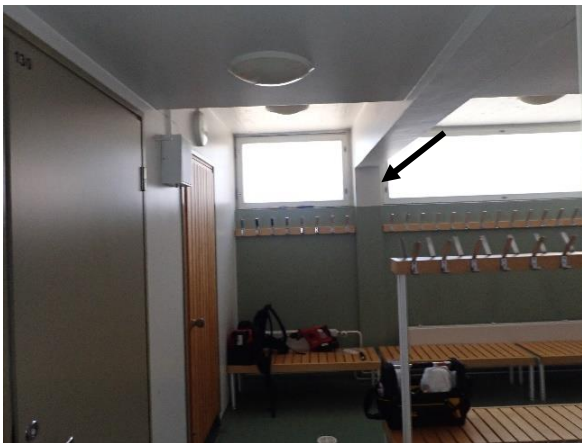
Kuva 65
Rakenneavauskohta pukuhuoneen 128 ikkuna- ja ulkoseinäliitoksessa.

Tutkimusten perusteella suosittelemme alkuperäisten ulkoseinärakenteiden korjaamista / uusimista lämpö- ja kosteusteknisesti toimivalla rakenteella viimeistään peruskorjauksen yhteydessä. Myös kaikki alkuperäiset pukuhuoneiden ikkunat tilkkeineen on suositeltavaa uusia.

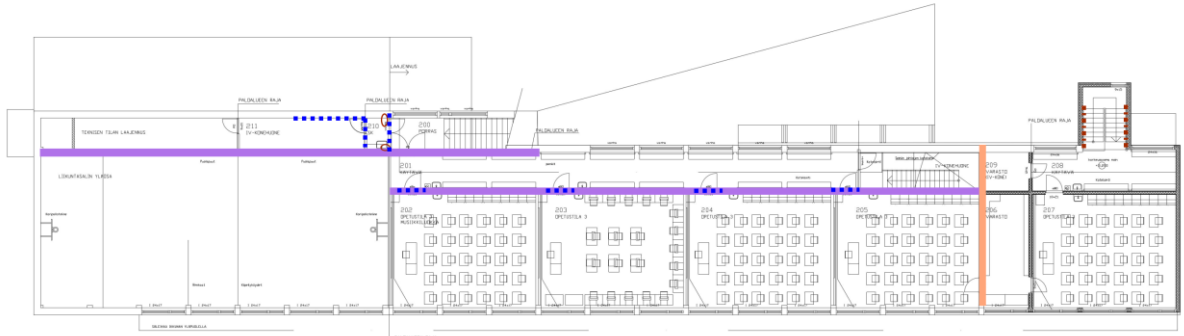
Kuva 83

Halkeamat väliseinärakenteissa esitettynä 2.kerroksen pohjakuvassa. Kantavat betonirakenteiset väliseinärakenteet on merkitty pohjakuvaan violetilla värillä. Entinen ulkoseinälinja on merkitty pohjakuvaan oranssilla värillä.

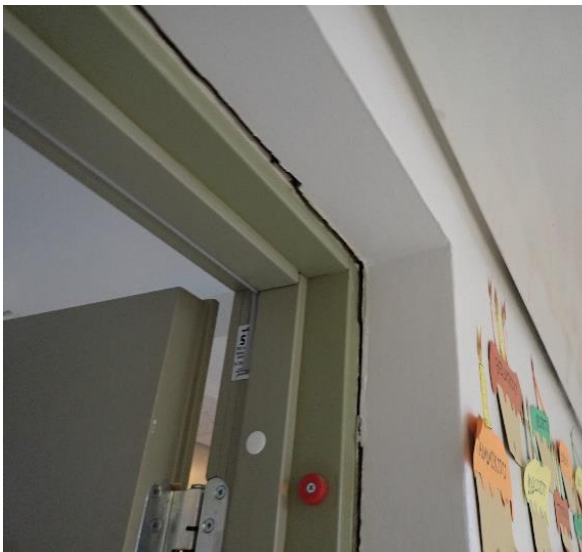
Kuva 88

Kantavassa betonirakenteisessa väliseinässä on rakoja välioventkarmin liittymissä oven yläosassa opetustilassa 202.

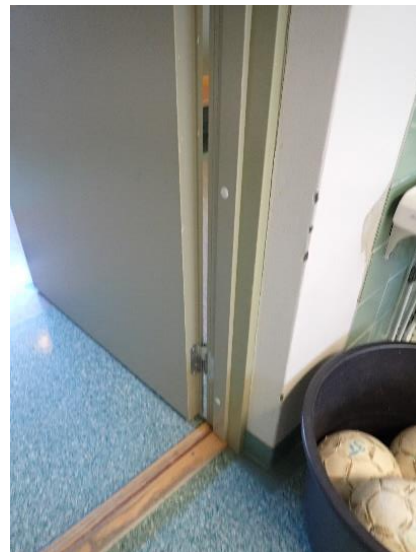
Kuva 89

Väliovent alaosassa välioventkarmin väliseinäliittymissä ei kuitenkaan havaittu rakoja (opetustila 202).

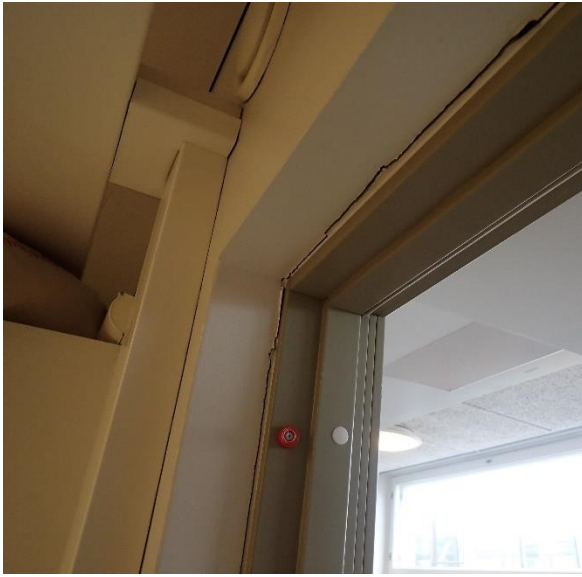
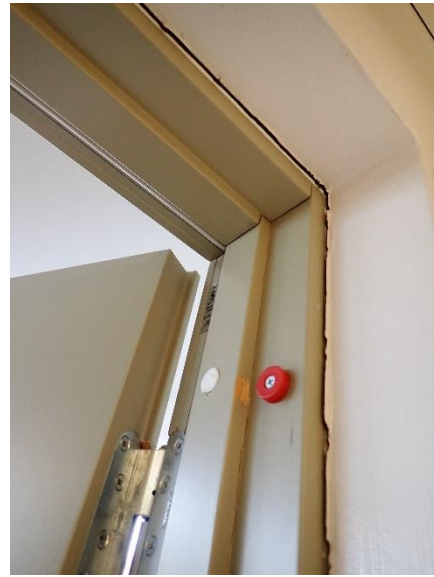
Kuvat 90 ja 91

Kantavan betonirakenteisen väliseinän välioiven yläosan karmiliittymissä on rakoja opetustilassa 205.

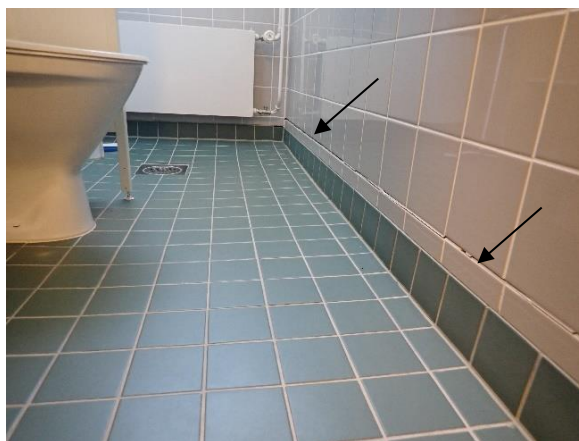
Kuvat 101 ja 102

Kevyessä väliseinässä pitkä vaakasuuntainen halkeama suihkun vastaisella seinällä opettajien pukuhuoneen 126 pesutilassa.

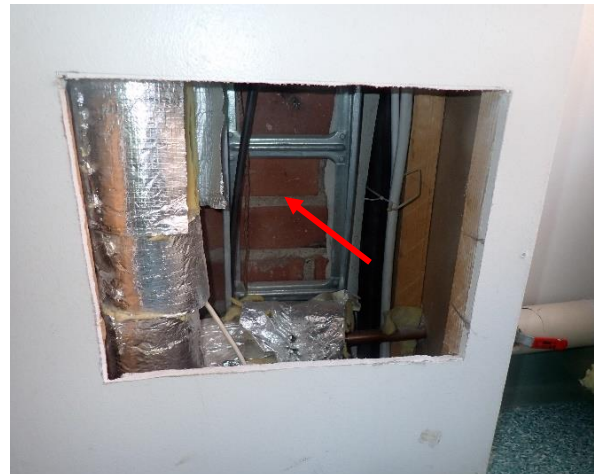
Kuva 107

Käytävän 131 ja pukuhuoneen 128 väliseinään tehtiin rakenneavaus käytävän puolelta. Rakenneavaus tehtiin pystykoiteloranteen tarkastusluukun kautta entisen ulkoseinälinjan kohdalle.

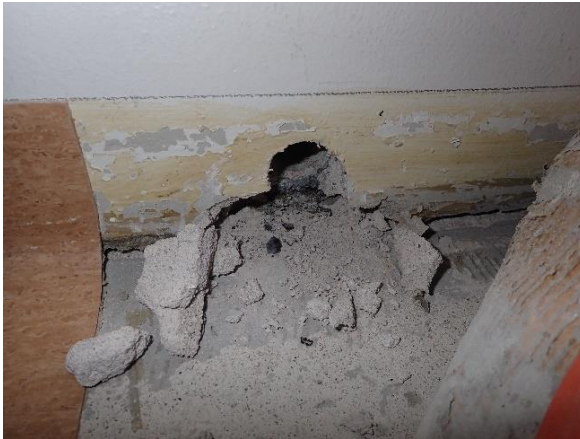
Kuva 111

Varaston 122 seinän alaosasta kerätyssä vesieristenäytteessä (ASB3) havaittiin asbestia.

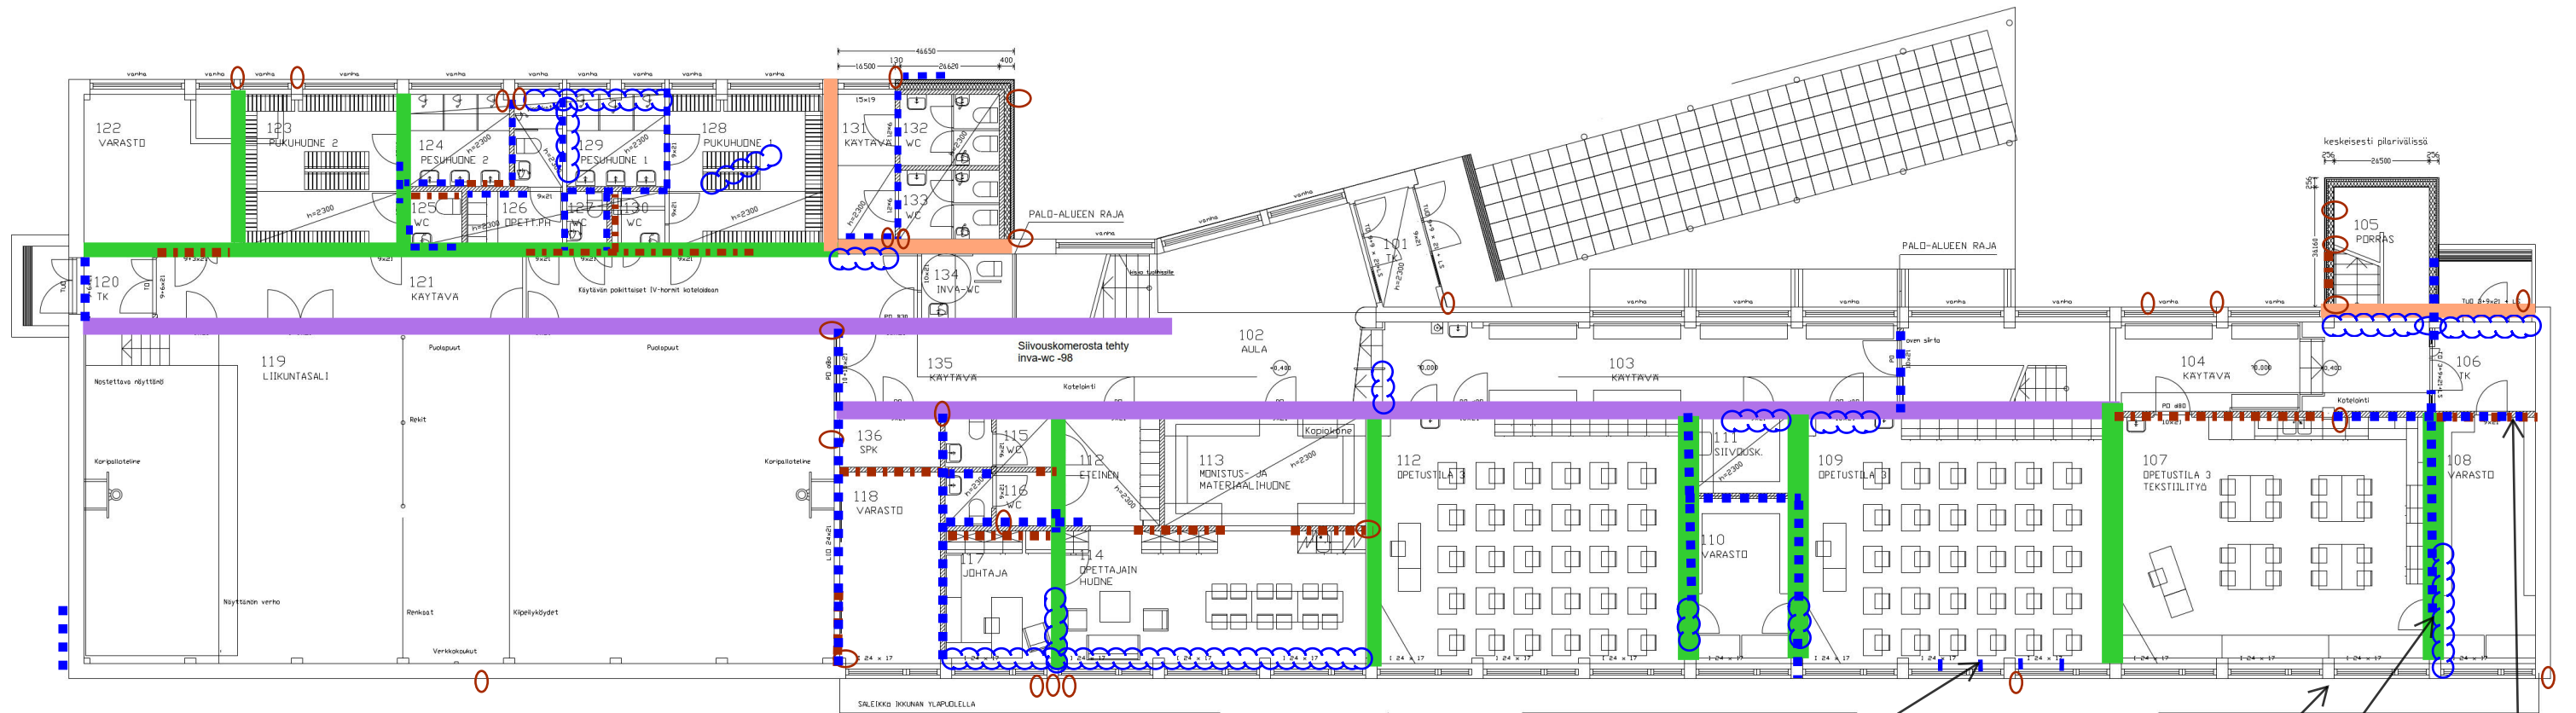
Herralan koulu (kivikoulu)
1.kerros
Halkeamat väliseinissä

Paikallisia halkeamia
ikkunatasolla sisäpuolella.

Yleisesti pieniä
pystyhalkeamia
sokkelissa n. 0,5...1 m
välein

Halkeama seinästä
läpi oven yläpuolisen
seinäalueen kohdalla.

Halkeama
seinästä läpi

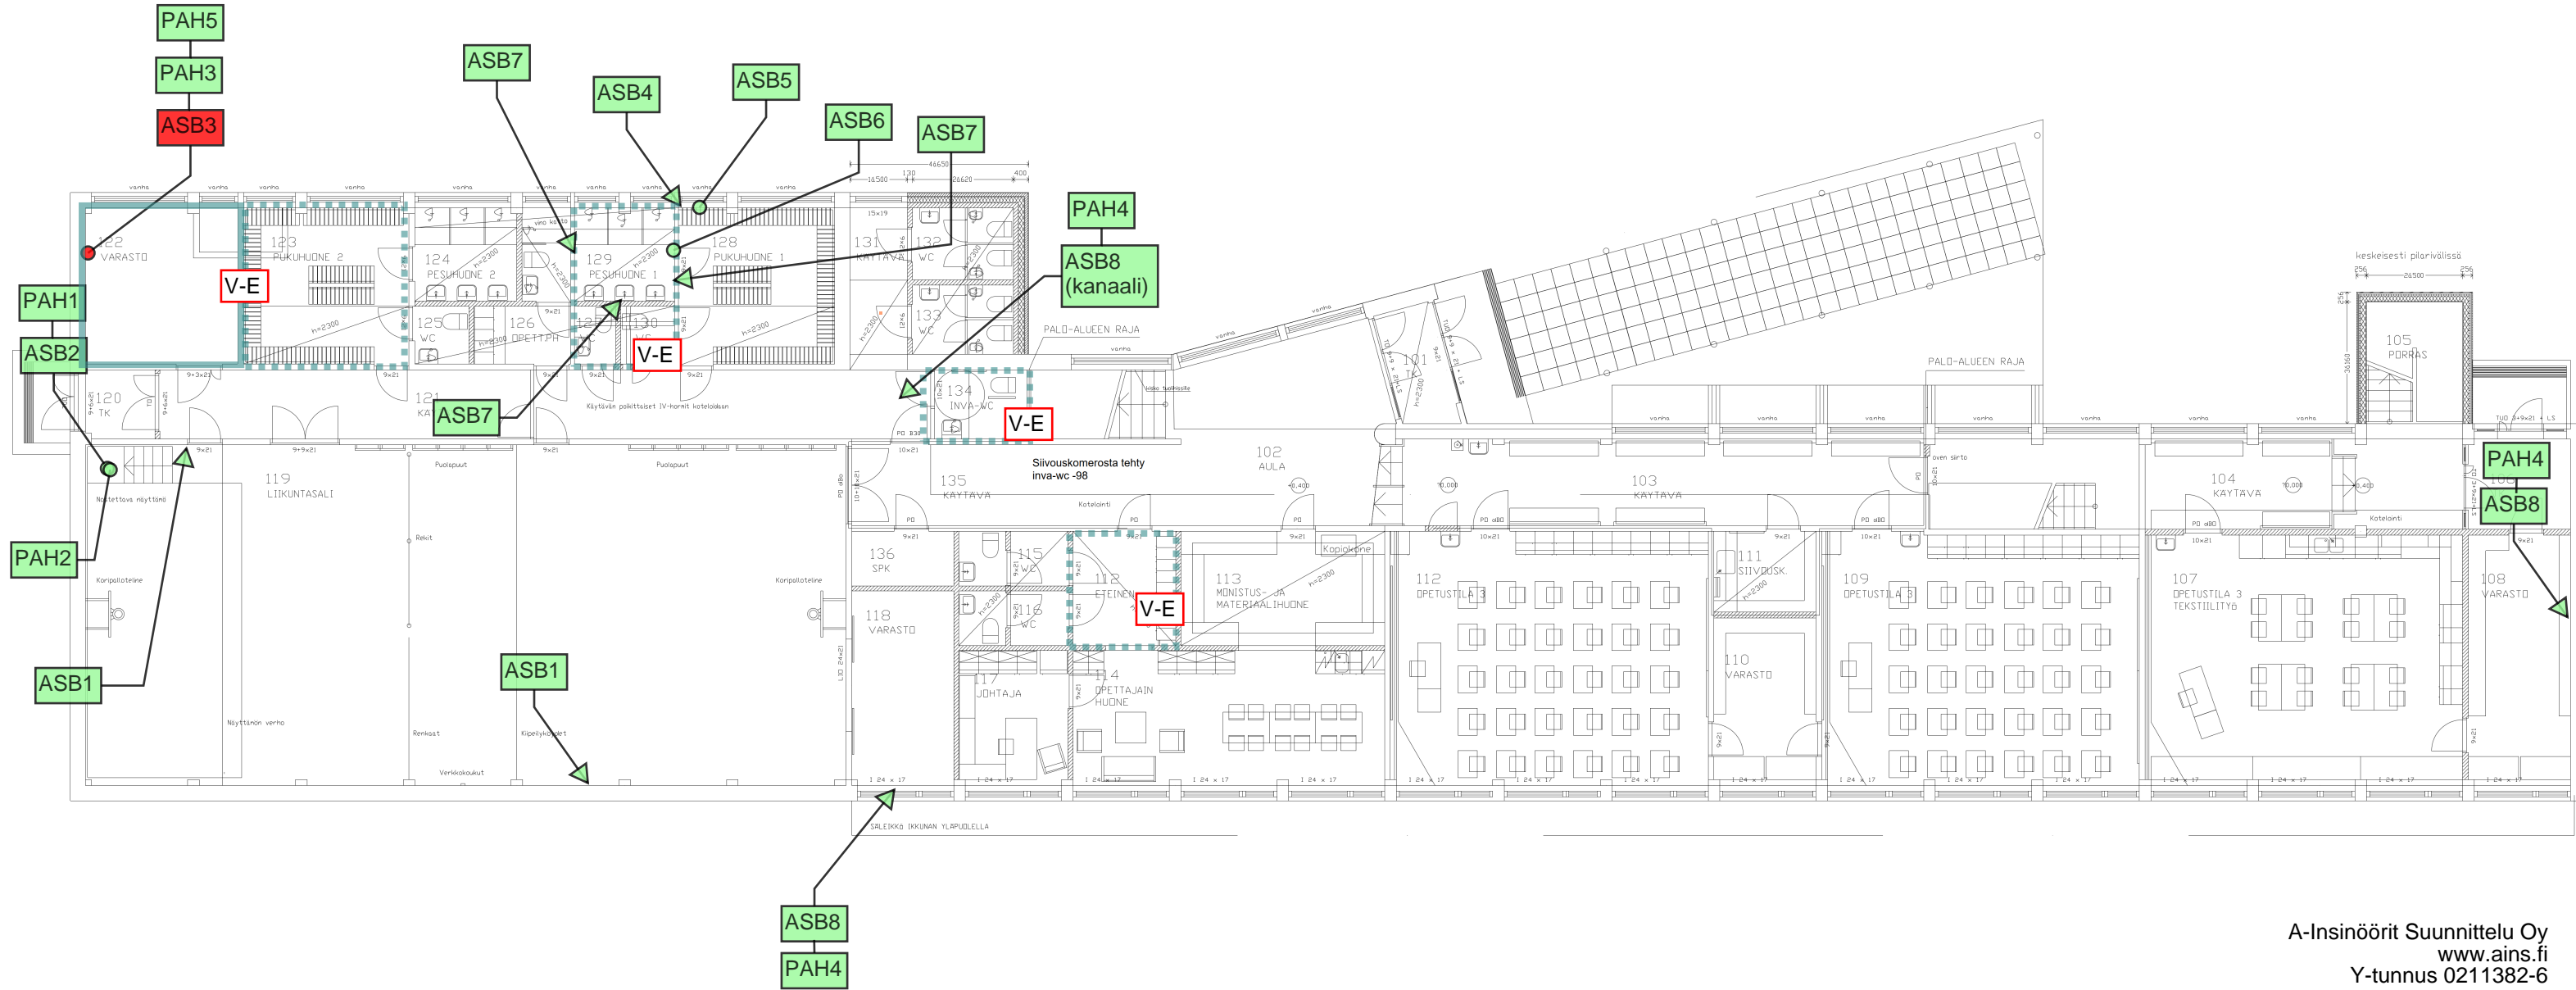
Herralan kivikoulu
1. kerros

Veden-/kosteudeneriste, joka sisältää asbestia. Bitumikermi tai –sively kosteudelle alttiissa paikoissa, kuten perustukset, alapohjat ja märkätilat.
HUOM! Yhtenäisellä viivalla merkityllä alueella havaittu seinän alaosa vanhaa vesieriste-bitumia (lattian vesieristeen ylösnosto). Katkoviivalla merkityissä tiloissa on alkupeäisten piirustusten mukaan ollut märkätilat, kyseisissä tiloissa saattaa olla jäämiä alkuperisen lattian vesieristeen ylösnostobitumista.
