# Ilmajoen lukio

Rakenne- ja sisäilmatekninen kuntotutkimus

8.12.2025 (päivitys 16.2.2026)

Työnro 32-1479

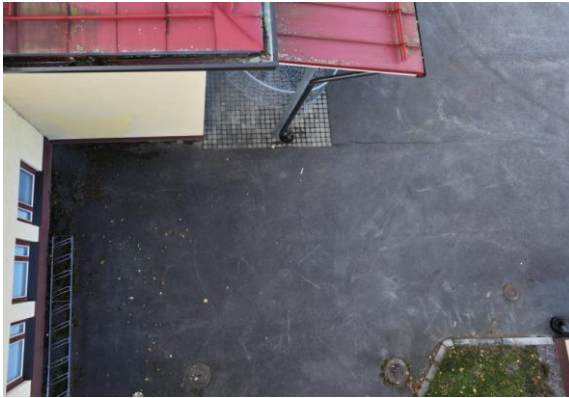
**Kuva 6**  
Sisäpihan alue on asfalttipintaista aluetta. Valumavedet on ohjattu sadevesikaivoihin.

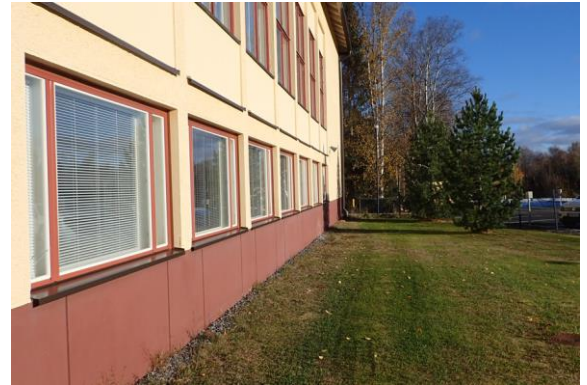
**Kuva 7**  
Rakennuksen takapiha on nurmikkopintaista. Maa viettää poispäin rakennuksesta vain vähän.

Rakennusta ympäröivät maanpinnat on ohjattava rakennuksesta pois päin nurmipintaisilla alueilla ja 1950-luvun osalle on tehtävä sokkelin kosteus- ja lämmöneristys.

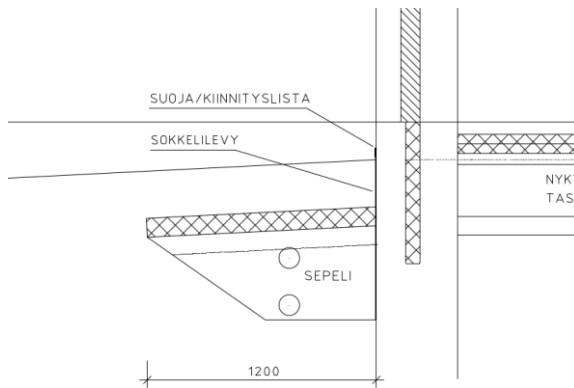
**Kuva 8**  
Vuoden 2011 korjaussuunnitelmien mukaan 60-luvun osalle on tehty salaojitus, perusmuurin eristys sokkelilevyllä ja maaperän routasuojaus.

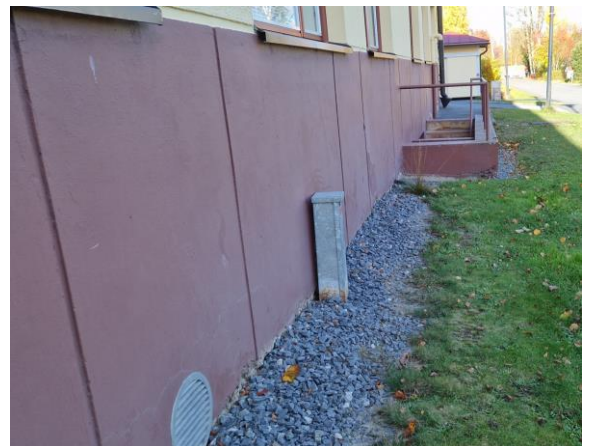
**Kuva 9**  
Sokkelin vierustalle on laitettu sorastus (50-luvun osa).

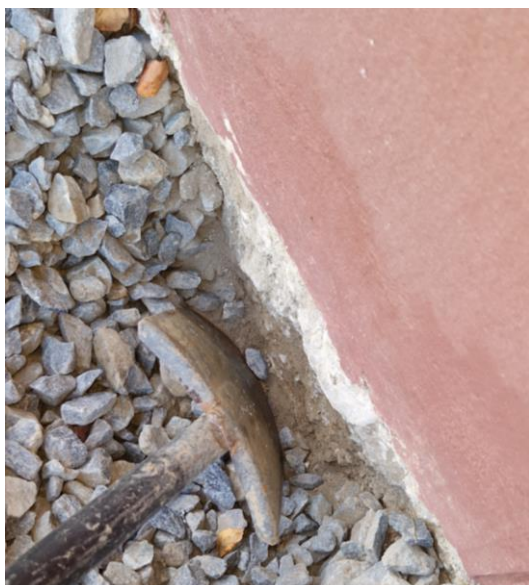
**Kuva 11**  
Sokkelissa ei ole ulkopuolista veden- ja lämmöneristettä (50-luvun osa).

50-luvun osalla perusmuuria ei ole veden- ja lämmöneristetty ja salaojien kunnosta ja olemassaolosta ei ole varmuutta. Sokkelissa on paikoin näkyvissä kosteusrasitukseen viittaavaa pintavauriota.

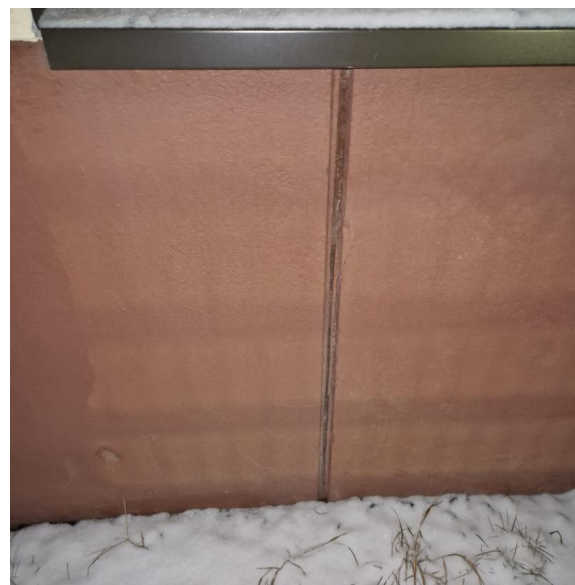
**Kuva 12**  
Eteläpuolen sokkelissa on avoin saumakohta, josta voi päästä vettä seinärakenteeseen.

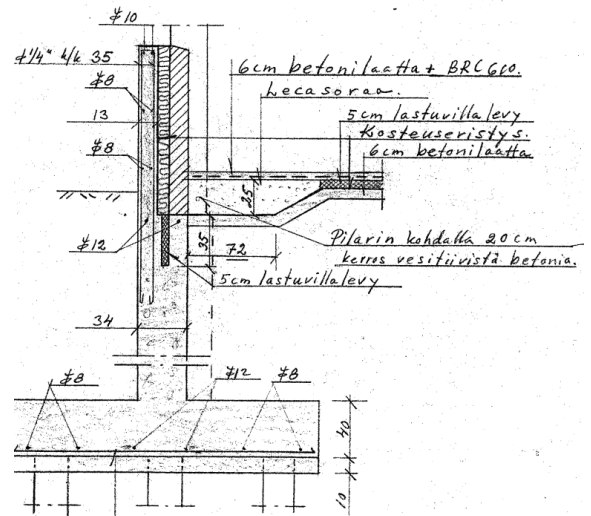
**Kuva 14**

Yleiskuva 60-luvun maanvaraisen alapohjan perustusleikkauksesta. Alapohjarakenne ei vastaa nykyseilläään kuvan tilannetta, koska se on uusittu. Sokkeli-rakenne pääosin suunnitelmaa vastaava. Rakennus on perustettu puupaalujen varaan.

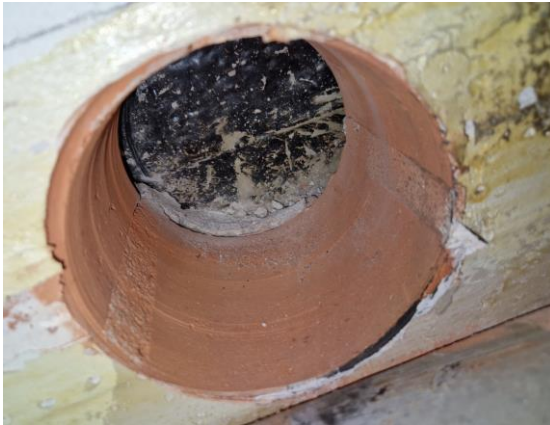
**Kuva 16**

Rakenneavaus MVS1. Verhomuurauksen takana on perusmuuri, jonka bitumisively oli ikäänsä nähden hyvässä kunnossa.

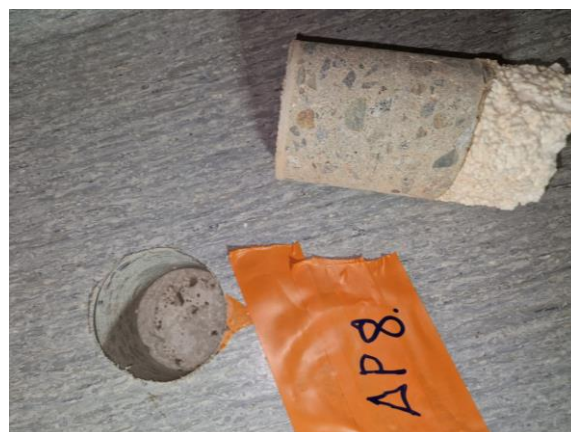
## Kuva 21

Rakennevaus AP8 WC-tilassa 012.  
Alapohja on uusittu.

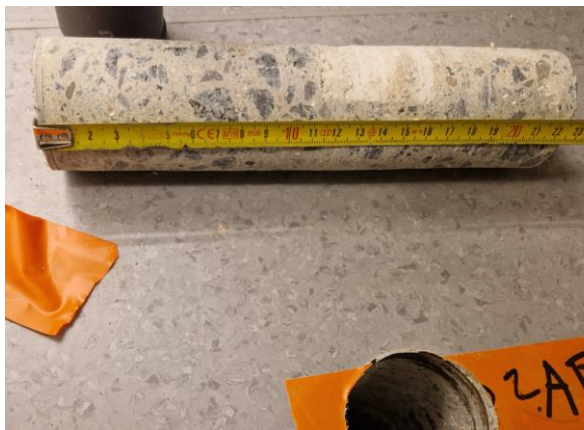
**Kuva 22**

Keskellä rakennusta rakenneavauksessa AP6 havaittiin poikkeava rakenne, jossa oli betonilaatan vahvuus 230 mm, minkä jälkeen betonirakenne jatkui vielä 200 mm, johon poraus lopetettiin. Näyteliერიონ kyljessä on vain pieni kaista EPS-eristettä, minkä perusteella alapohjassa on kaista, joka on lämmöneristämätön.

Rakenneavauskohdassa AP6 on pinta-  
laatan vahvuus 230 mm, minkä jälkeen  
betonirakenne jatkui vielä n. 200 mm.

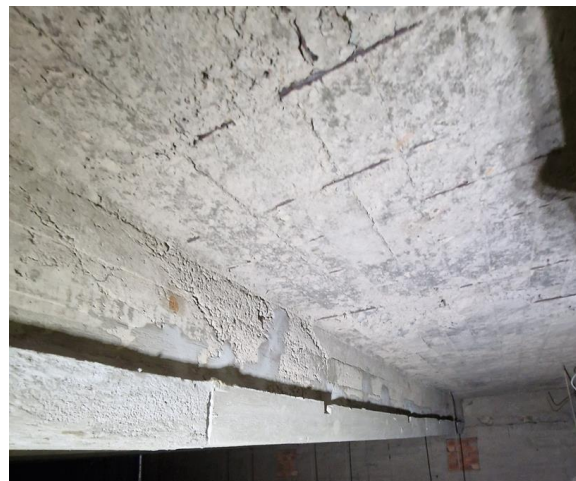
**Kuva 26**

Ryömintätilan laatan betonivalu on harvaa. Laatan teräsverkko näkyvillä ja ruostunutta. Palkin alapintaan on tehty rakennetta vahvistava betonivalu myöhemmin.

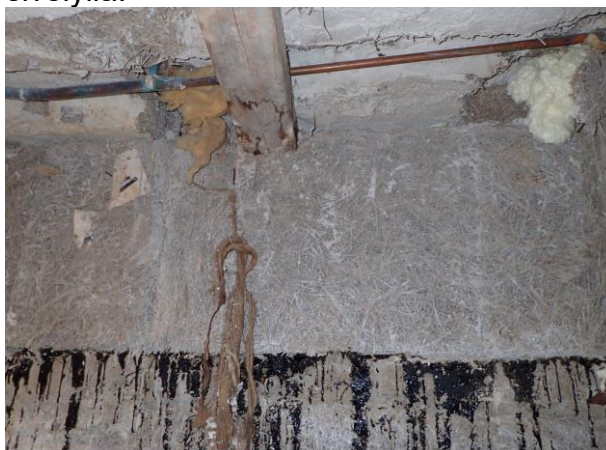
**Kuva 27**

Ryömintätilassa olevassa alkuperäisessä tekniikkakanaalissa on katossa ja sivuseinillä Toja-levyä. Kanaalissa on myös vanhoja putkiläpivientejä, jotka voivat olla epätiivisiä ja niistä voi olla ilmayhteys yläpuolisiin tiloihin.

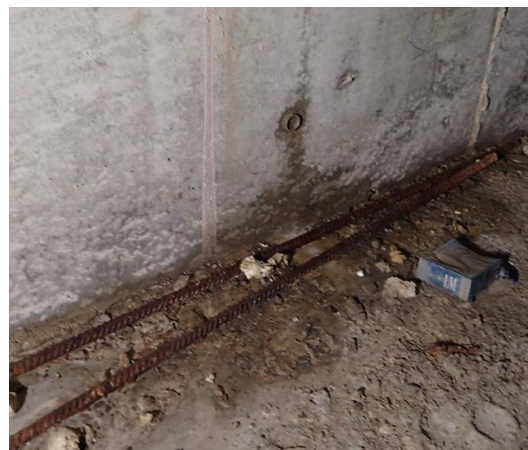
**Kuva 28**

Ulkoseinällä on vanha haalausaukko, joka on ummistettu valulla. Reiästä valuu vettä ryömintätilaan.

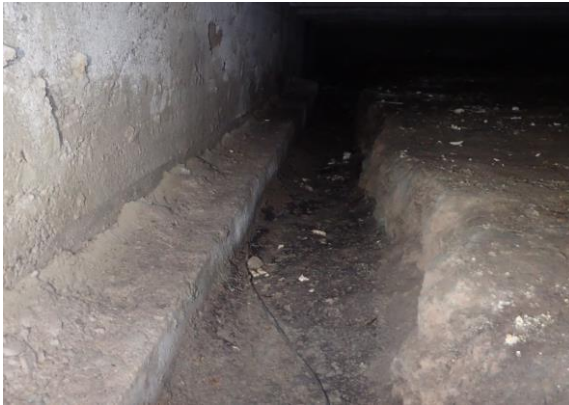
**Kuva 29**

Ryömintätilan molemmat sivut on kaivettu syvemmiksi ja näillä alueilla savi-pohja on märkä.

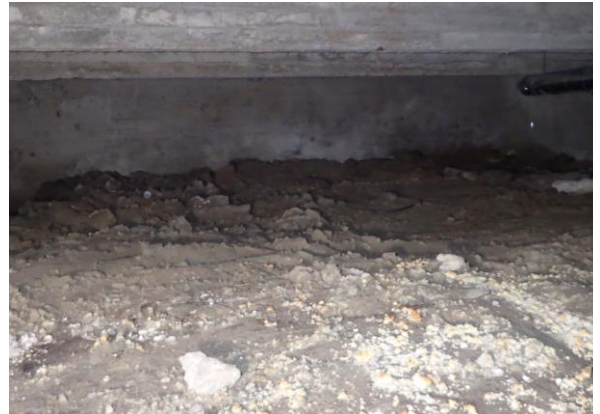
**Kuva 30**

Ryömintätilan maanpinnassa on suolakertymää ja/tai mikrobikasvustoa.

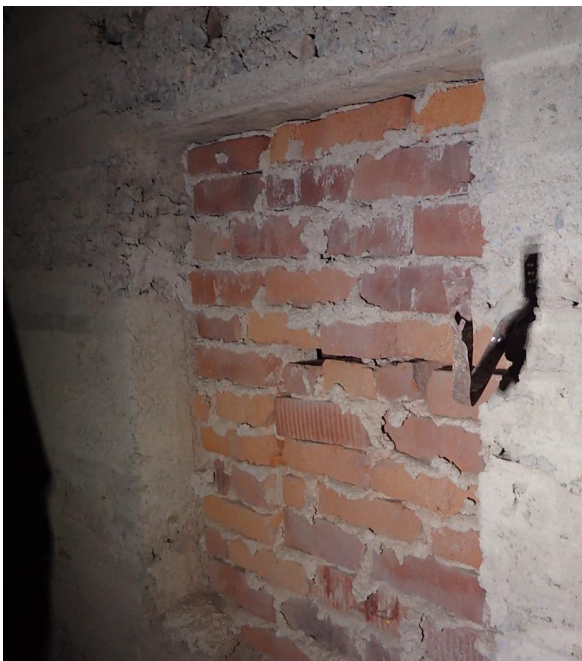
**Kuva 31**

Ryömintätilan ja kellarin välisessä seinässä on umpeen muurattu aukko WC-tiloja vasten. Muuraus on mahdollisesti epätiivis.

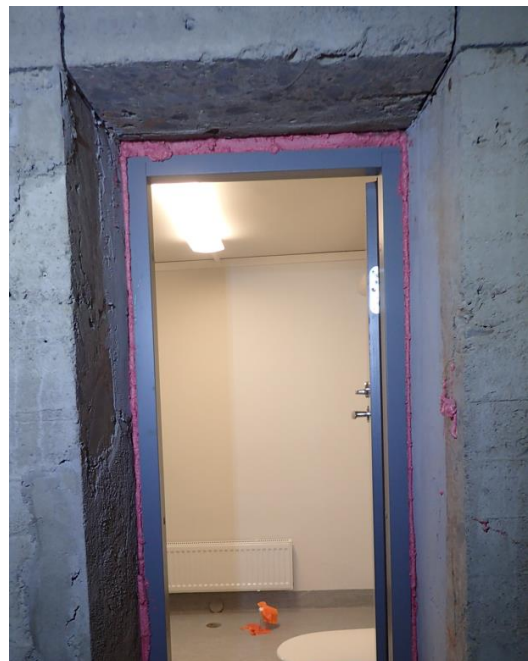
**Kuva 32**

WC-tilaan on tehty myöhemmin käyntiluukku ryömintätilaan. Oven rakenteet ovat mahdollisesti epätiivisiä.

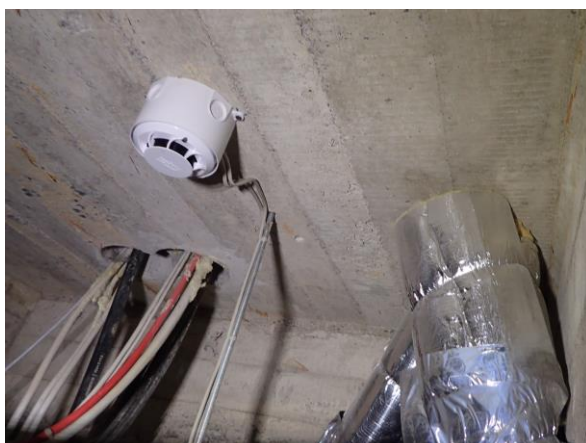
**Kuva 33**

Ryömintätilasta on uusia tekniikkaläpivientejä, jotka ovat mahdollisesti epätiivitä ja ilmavuotoreittejä.

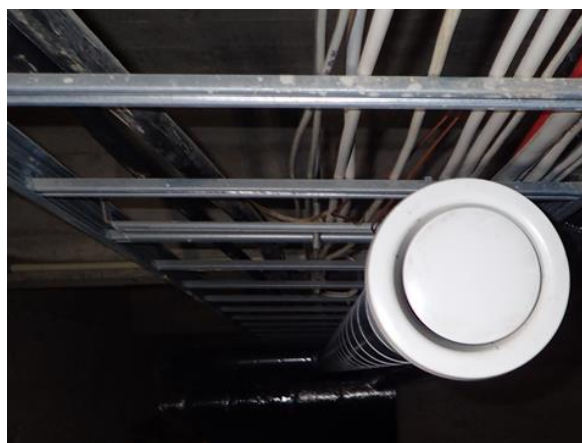
**Kuva 34**

Ryömintätilan tuulettumista on parannettu alipaineistavalla puhaltimella, joka kattaa molemmat osat ryömintätilasta.

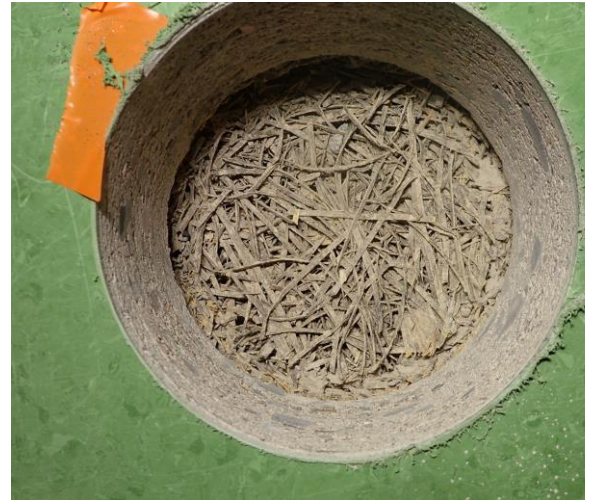
**Kuva 40**  
Rakenneavaus AP2. Toja-levyn pinnassa näkyy vähän tummentumia.

Ryömintätilan yläpuolinen alapohjalaatta on eristetty Toja-levyllä, jossa havaittiin yleisesti mikrobivaurioita ja rakenteessa havaittiin mahdollisia ilmavuotoreittejä sisäilmaan. Vaurioitunut eristekerros on suositeltavaa poistaa peruskorjaushankkeessa. Käyttöä turvaavana toimenpiteenä rakenteen tiiveyttä tulee parantaa tiivistyskorjauksella.

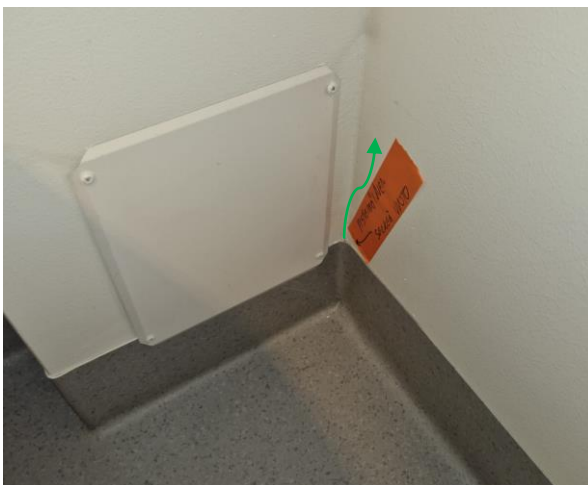
**Kuva 41**

Terveystoimittajan huoneen nurkassa on putkikotelointi, jonka nurkassa havaittiin pistemäinen selkeä vuotokohta muovimaton noston takaa.

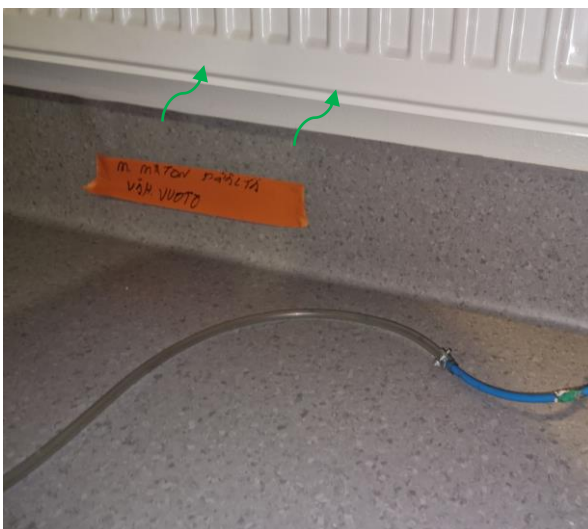
**Kuva 42**

Luokan 126 alapohjan Toja-levyeristeestä havaittiin pistemäinen vuotokohta kaiteen kiinnityskohdasta ja muovimaton ylösnoston saumakohdassa.

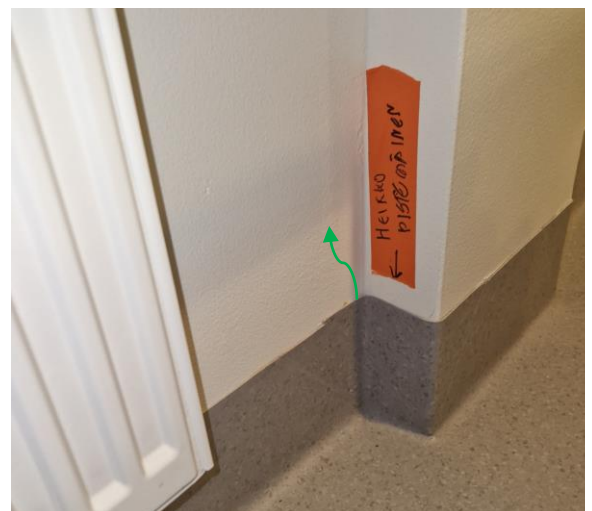
**Kuva 43**

Opettajien huoneen lattian muovimatonoston takaa havaittiin vähäinen merkkiainevuoto.

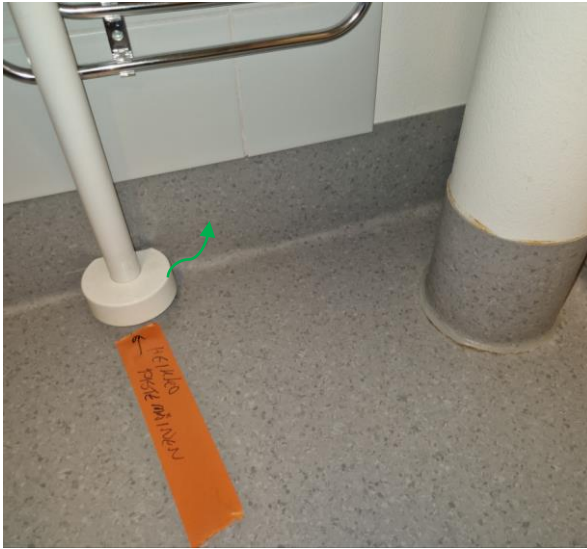
**Kuva 44**

Opettajien huoneen lattian muovimatonoston takaa havaittiin pistemäinen vuoto pilarin kohdalla.

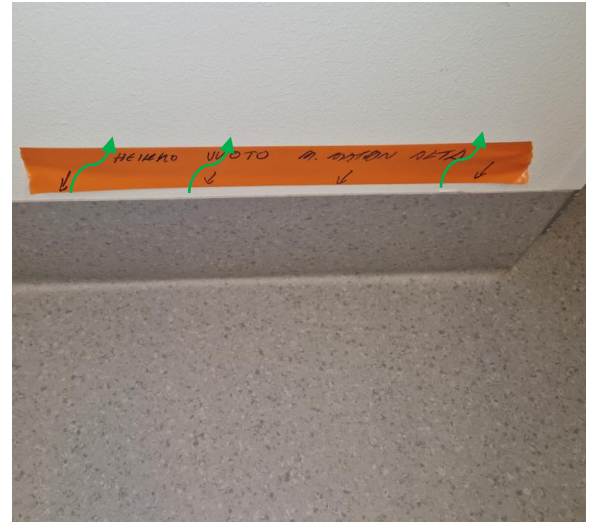
**Kuva 45**  
Vuoden 2011 laajennuksen lääkärin huoneessa havaittiin heikko pistemäinen vuotokohta viemärin läpiviennin kohdalla.

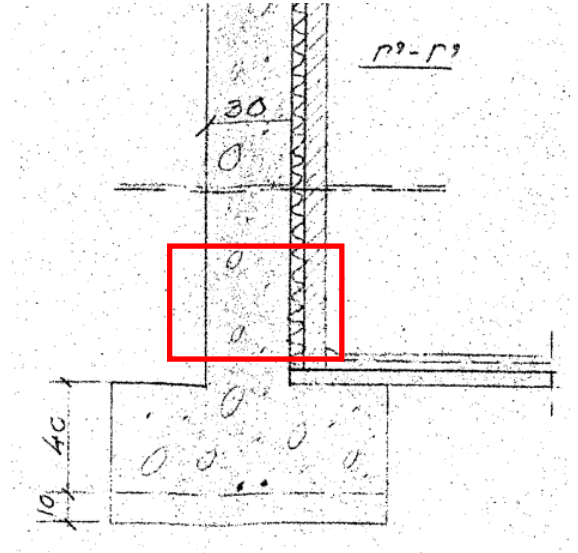
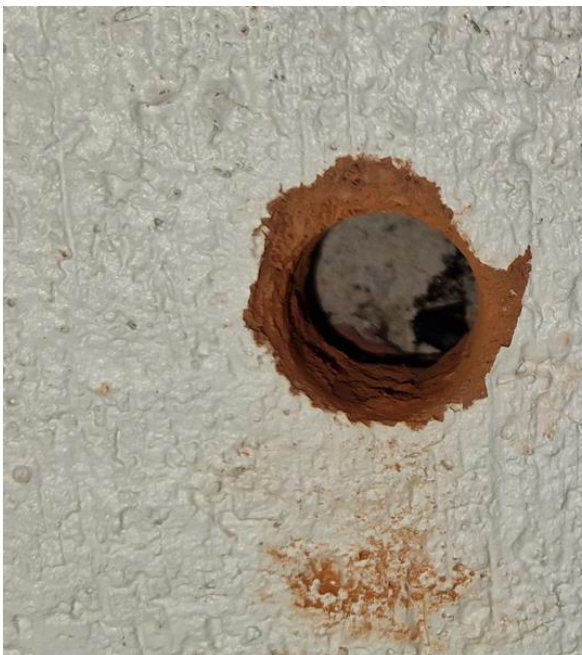
**Kuva 56**

Ryömintätilan vastaisen ulkoseinän sisäpuolella on ohut muuraus. Muurauksen ja betoniseinän välissä ei ole lämmöneristettä.

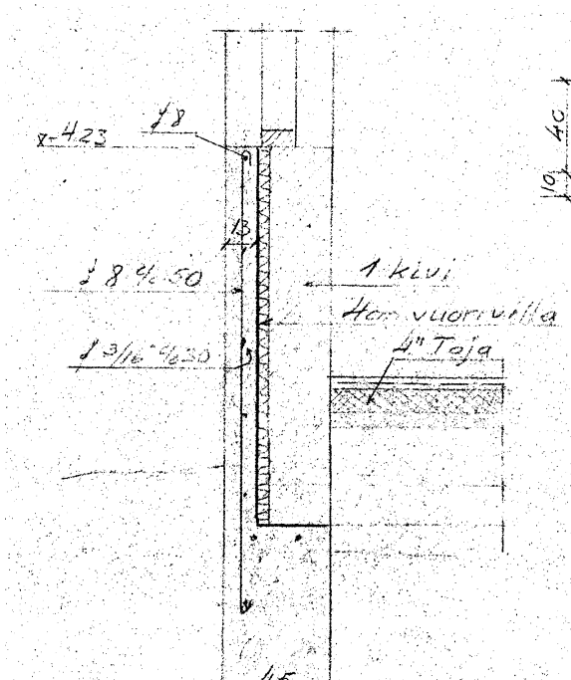
**Kuva 57**

Rakennuksen pitkien seinien ulkoseinä-rakenne US1. Ulkoseinän eristekerros ulottuu ikkunan alareunaan asti.

1. kerroksen ikkunan alapuolisissa alkuperäisissä ulkoseinän lämmöneristeissä (US1, US2) todettiin vahva viite mikrobivauriosta. Samoin myös terveydenhoitajan huoneen 162 sokkelin eristehalkaisussa olevassa Toja-levyssä havaittiin vahva viite mikrobivauriosta.

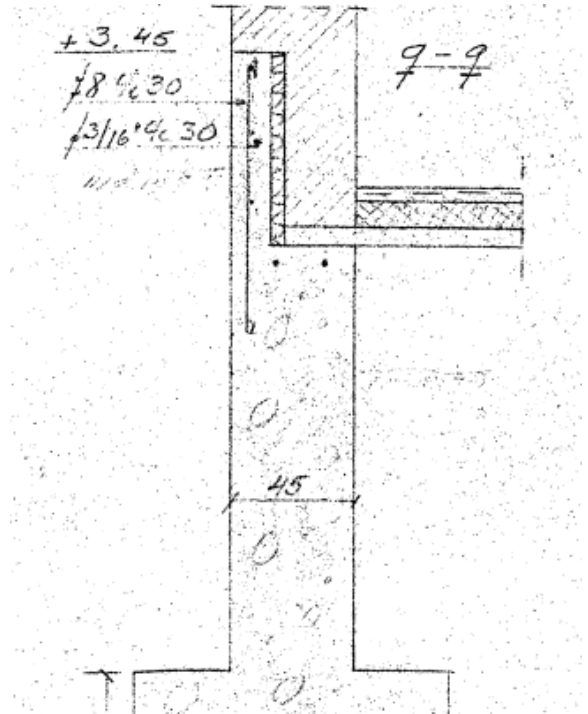
**Kuva 58**

Rakennuksen päätyseinien sokkelirakenne on erilainen. Sokkelin eristehalkaisu ei ulotu ikkunan alareunaan asti.

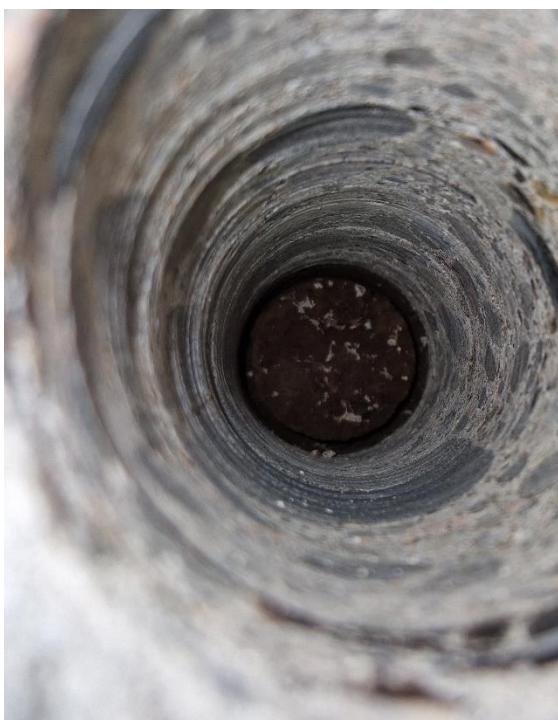
**Kuva 61**

Rakenneavaus US9 ikkuna-aukon ylituspalkin kohdalle. Eristehalkaisussa on korkkia lämmöneristeenä.

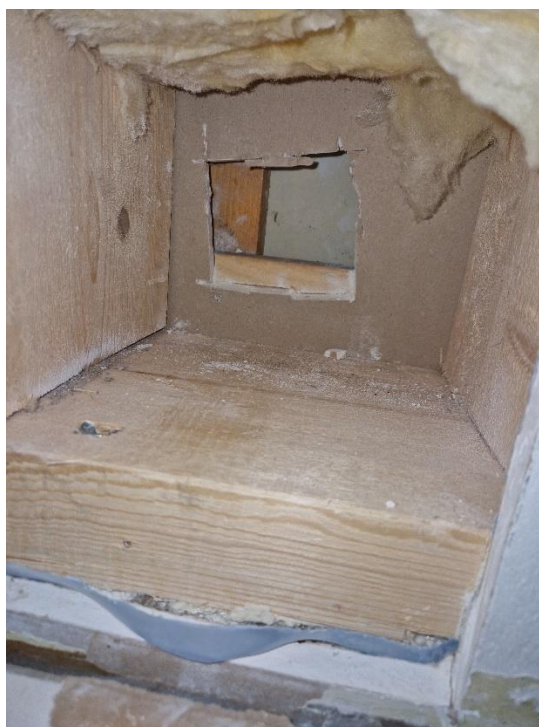
**Kuva 62**

Rakenneavaus US7. Ikkunan alapuolinen levyrakenteinen seinäosuus on uusittu runkopuita myöten kokonaan.

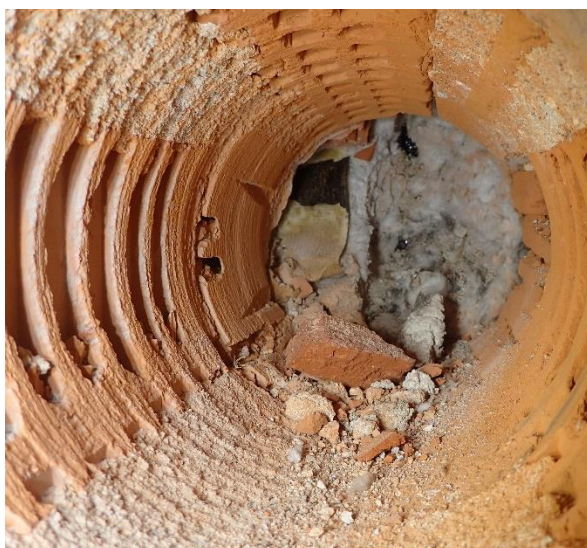
**Kuva 63**

Rakenneavaus US1 sisäpuolelta. Ulko-seinän lämmöneristeenä on bitumipaperipintainen mineraalivilla, joka ulottuu ikkuna-aukkoon asti.

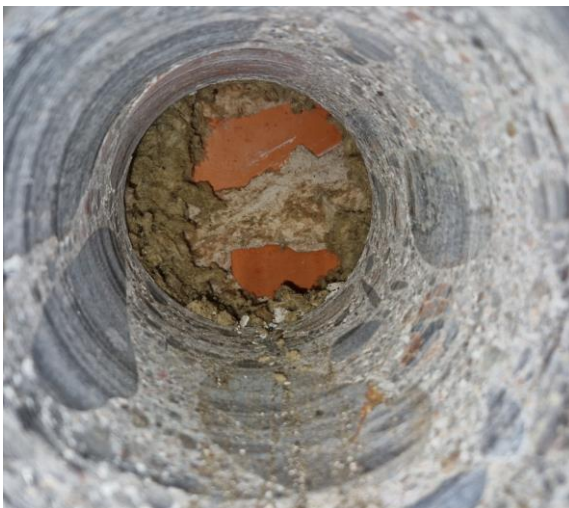
**Kuva 64**

Rakenneavaus US12 kantavan seinän kohdalle sisäpuolelta käsin. Betonikuoren ja julkisivun tiilimuurauksen välissä on lämmöneristekerros (kivivilla) ilman tuuletusrakoa.

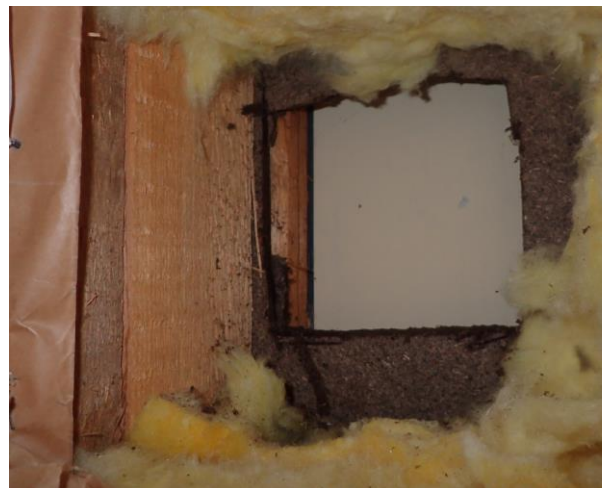
**Kuva 65**

Rakenneavaus US5 Ikkunan yläpuoliseen levyseinään 1. kerroksessa. rakenne on mahdollisesti alkuperäinen. Rakenteessa ei ole höyrynsulkumuovia. Runkopuissa ei havaittu vesivuotojälkiä.

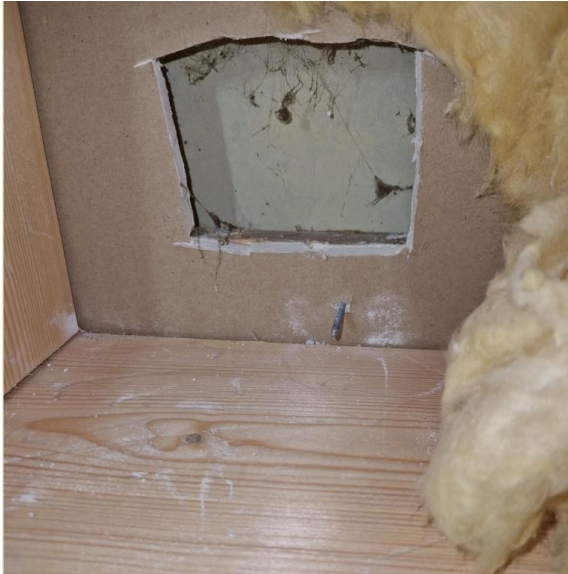
**Kuva 66**

Rakenneavaus US11. Runkopuut ovat siistissä kunnossa ja vesivuotojälkiä ei havaittu.

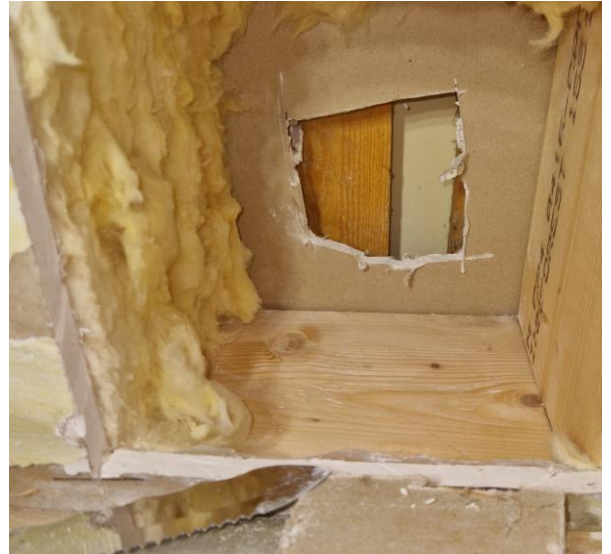
**Kuva 67**

Rakenneavaus US12. Runkopuut ovat siistissä kunnossa ja vesivuotojälkiä ei havaittu. Mineraalivillassa ei havaittu ilmavuodoista johtuvaa tummentumista.

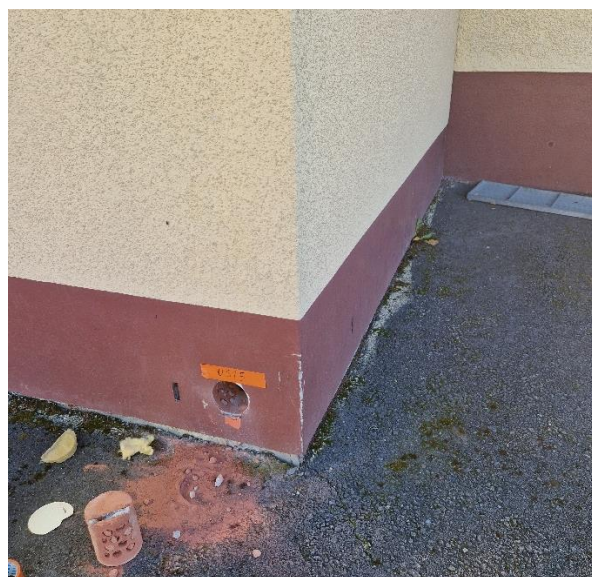
**Kuva 69**

Porrashuonelaajennuksen ulkoseinä rakenne ulottuu lähes maanpinnan tasoon.

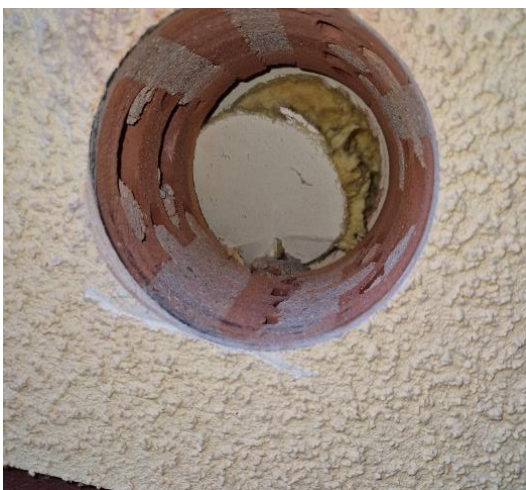
**Kuva 70**

Vuoden 2011 laajennuksen ulkoseinän rakenneavaus US16. Tiilimuurauksen ja lämmöneristeen välissä on riittävä tuuletusrako.

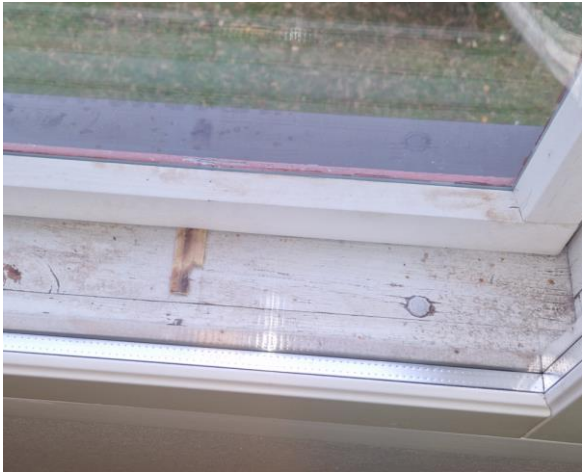
**Kuva 71**

60-luvun osan ikkunoissa näkyy vesivuotojälkiä ikkunalasien sisäpuolella 2. kerroksessa.

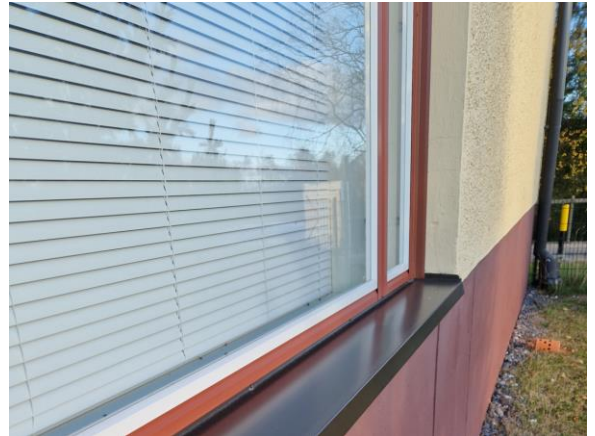
**Kuva 72**

60-luvun osan eteläpuolella ikkunoiden vesipeltien kaadot ovat riittämättömiä.

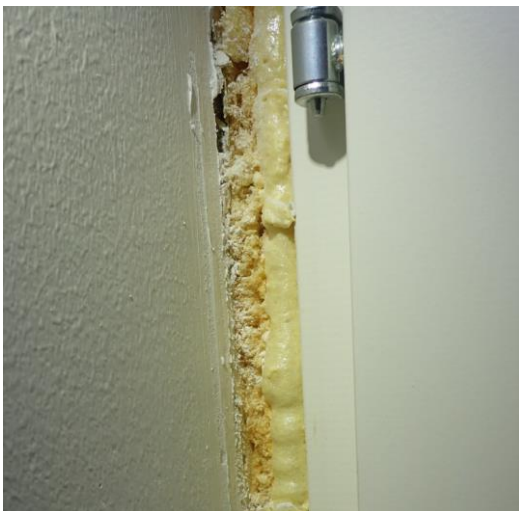
**Kuva 73**

Rakennevaus US1 viereisen ikkunan tilkkeenä havaittiin 2 erillistä kerrosta uretaania.

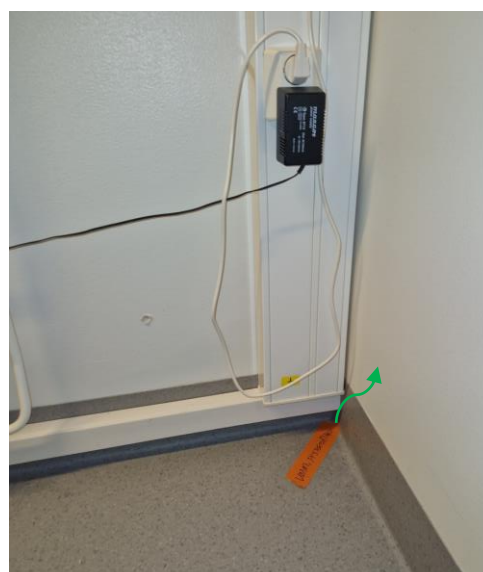
**Kuva 75**

Terveystenhoitajan huone 162. Ulkoseinän/sokkelin eristetilasta havaittiin myös voimakasta pistemäistä ilmapuotoa väliseinän alareunassa.

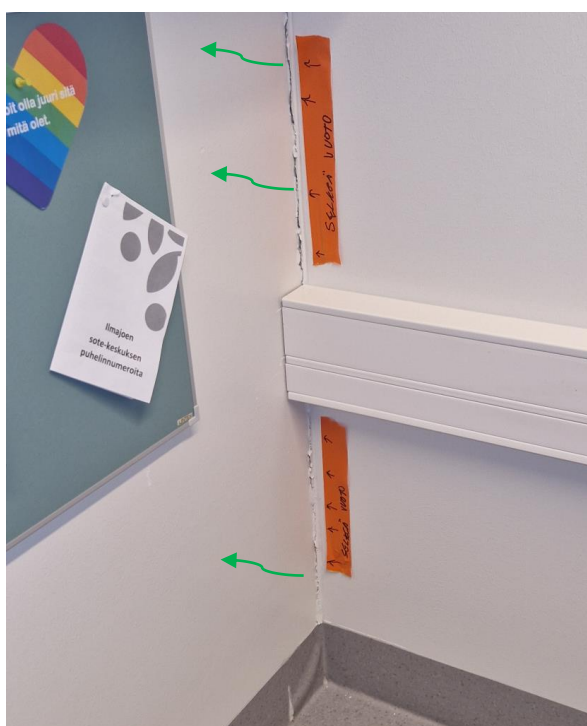
**Kuva 76**

Terveystenhoitajan huone 162 ulkoseinän/sokkelin eristeeseen laskettu kaasuhavaittiin myös lääkärin huoneen ulkoseinäliittymässä laajana vuotoa.

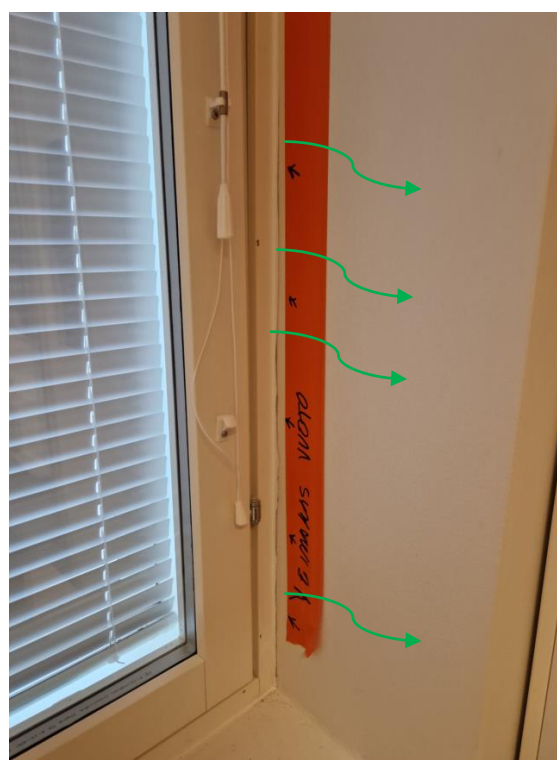
**Kuva 77**

Luokan 126 ulkoseinässä havaittiin laajaa merkkiainevuotoa ulkoseinän ja karmin liittymässä.

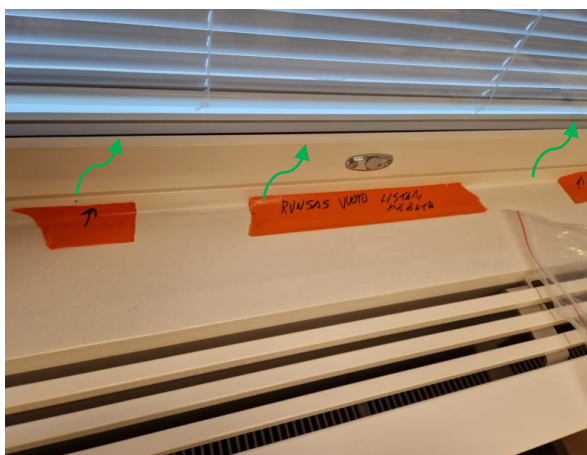
**Kuva 78**

Luokan 126 ulkoseinässä havaittiin useita merkkiainevuotokohtia ulkoseinän ja ikkunakarmin liittymässä.

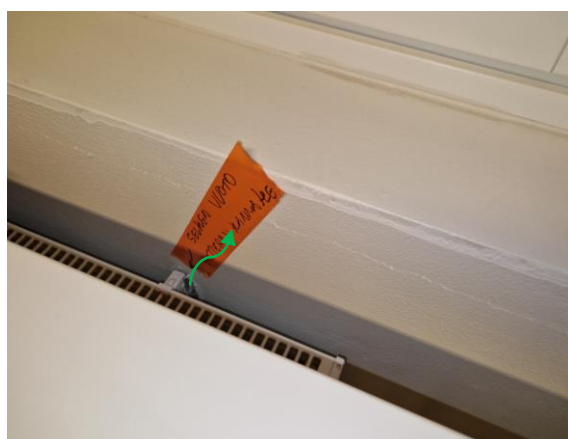
**Kuva 81**

Luokan 114 ulkoseinässä havaittiin pistemäistä merkkiainevuotoa patterinakkeen kohdalla.

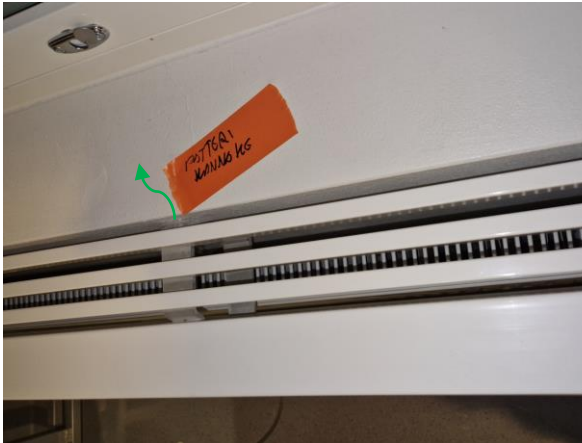
**Kuva 82**

Opettajien huone 146. Ulkoseinässä havaittiin pistemäistä merkkiainevuotoa patterikannakkeen kohdalla.

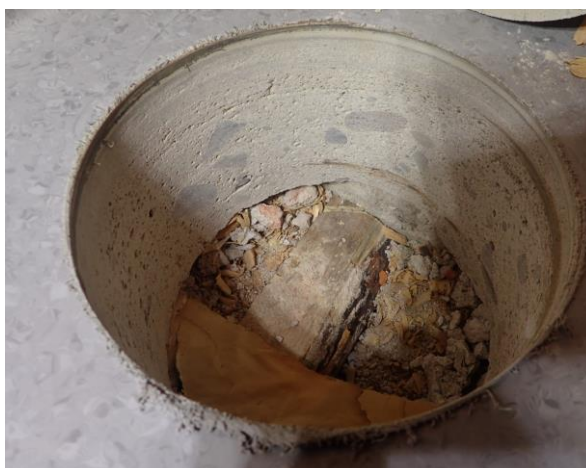
**Kuva 85**

Alkuperäisosalla 1. kerroksen ja kellarikerroksen välistä välipohjarakennetta tutkittiin kolme kappaletta rakenneavauksia. Välipohjan eristeenä on käytetty kosteudelle vaurioherkkiä eristemateriaaleja, purua ja olkea. Suurimmassa osassa välipohjaeristeitä todettiin selvää kosteusvaurioon viittaavaa mikrobikasvua (kts. kappale 5.4.3 Mikrobi-analyysit). Avauksen VP3 kohdassa on ollut keittiötila ja nykyään se on WC-tila. Rakenneavauksessa havaittiin voimakas mikrobiperäinen haju.

Rakenneavaus VP1. Välipohjan täytemateriaalina on pinnassa laastia ja tiiltä ja pohjalla kutterinpurua. Pintalaatan alla ei ollut muottipuuta.

| Näytenumero | Tila | Rakenne | Materiaali | Tulkinta |
|---|---|---|---|---|
| 11 | Luokka 106 | VP1 | kutterin puru | Voimakas viite vauriosta |

50-luvun osan alalaattapalkistovälipohjan kutterinpurueristeet ja puurakenteet tulee poistaa ja välipohjat tulee korjata kosteus- ja lämpöteknisesti toimivalla rakenteella viimeistään seuraavassa peruskorjauksessa. Tätä ennen on suositeltavaa käyttöä turvaavana toimenpiteenä vähentää epäpuhtauksien kulkeutumista sisäilmaan suorittamalla tiivistyskorjauksia lattian ja seinien liittyymiin. Samassa yhteydessä tulee uusia luokan 114 lattian muovimatto- ja tasoitepinnat.

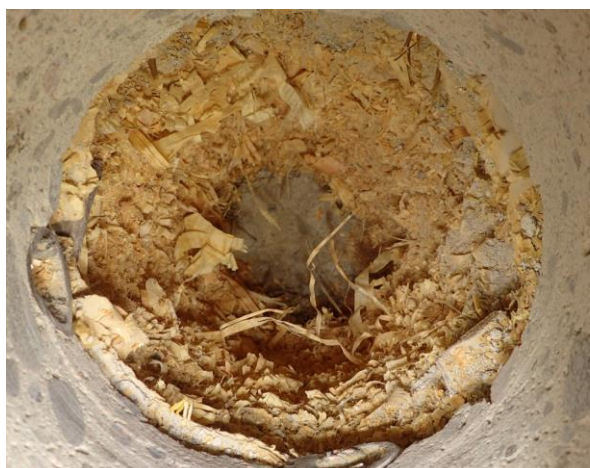
**Kuva 86**

Rakenneavauksessa VP2 havaittiin muovimatto/tasoitekerroksessa kitkerää hajua. Ko. haju on tyypillinen vanhoille 50-luvun lattiapinnoitteille /liimoille. Kohdasta tutkittiin muovimaton emissionäyte BULK2. Tulokset on esitetty kappaleessa 5.5.4.

Rakenneavauksessa VP2 rakenteet ovat pääosin vastaavat kuin VP1:ssä.

| Näytenumero | Tila | Rakenne | Materiaali | Tulkinta |
|---|---|---|---|---|
| 12 | Luokka 114 | VP2 | kutterin puru | Heikko viite vauriosta |

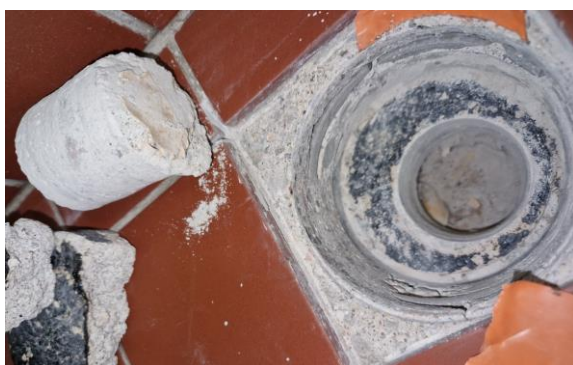
**Kuva 87**

Rakenneavaus VP3. Pintalaatan alla on bitumisively vedeneristeenä. Välipohjan kotelotilassa on sekalainen täyttömateriaali (laasti, tiili, kutterinpuru, olki).

| Näytenumero | Tila | Rakenne | Materiaali | Tulkinta |
|---|---|---|---|---|
| 3 | WC 116 | VP3 | kutterin puru ja olki | Voimakas viite vauriosta |

Kosteus- ja mikrobivauriot eristetilassa voivat olla peräisin siivousvesistä, vesivahingoista tai purumateriaali on voinut olla rakentamisen aikana jo kosteaa. VP3 kohdassa on ollut keittiötila aiemmin, jossa on mahdollisesti ollut runsasta veden käyttöä.

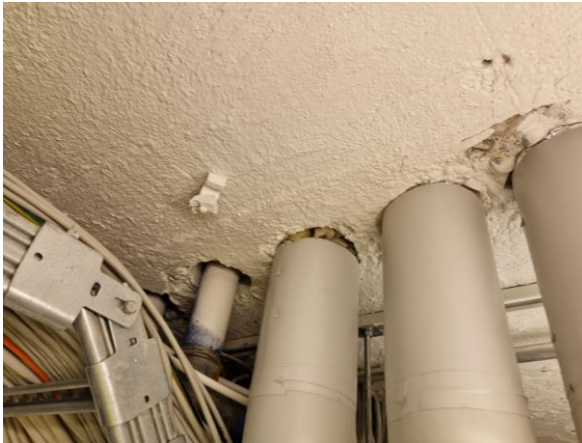
**Kuva 88**

Kellarin ja 1. kerroksen välisessä välipohjassa on paljon putkiläpivientejä, joiden kautta voi vuotaa kellarin epäpuhtauksia ylempiin kerroksiin.

Kellarin katossa havaittiin useita putki-läpivientejä, joista on mahdollisesti il-mavuotoyhteyksiä yläpuolisiin tiloihin.

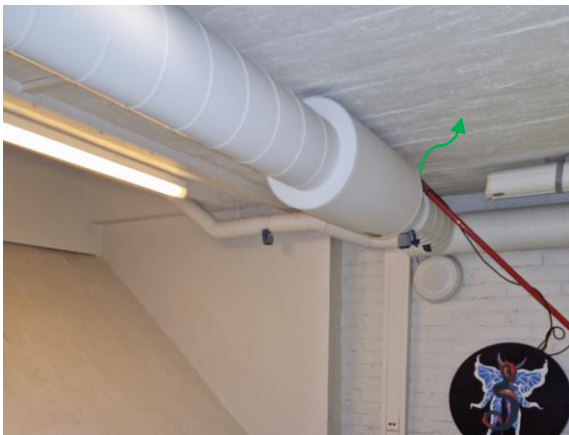
**Kuva 89**

Merkkiainevuotoa havaittiin kellarin katoissa IV-kanavien kannakkeiden kohdissa.

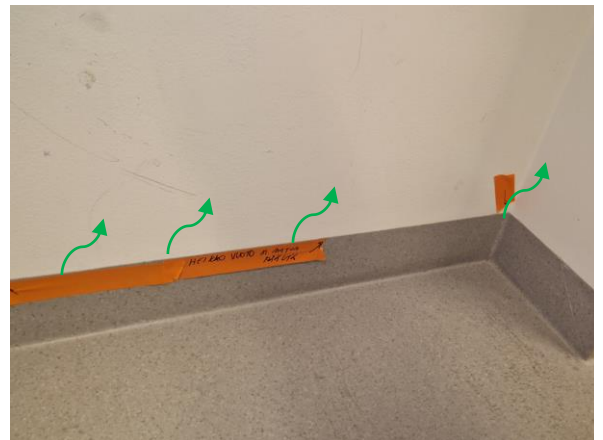
**Kuva 90**

Merkkiainevuotoa havaittiin luokan 106 väliseinän ja lattia liittymässä ja IV-hormin ja seinän liittymässä.

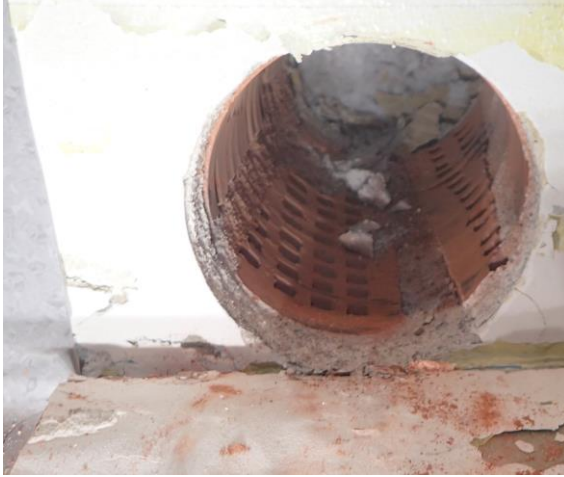
**Kuva 94**

Laajennusosaa vasten oleva vanha ulkoseinän rakenneavauksessa (VS1) havaittiin mikrobiperäistä hajua. Kohdasta tutkittujen mikrobinäytteiden tulokset on esitetty kohdassa 5.6.4.

Rakenneavaus VS1. Terveystieteiden huoneen väliseinän alareunassa havaittiin mikrobiperäistä hajua seinän alareunassa, mutta seinän tasointenäytteessä ei havaittu mikrobikasvua. Mikrobiperäinen haju voi johtua alapohjasta tulevasta ilmavuodosta.

50-luvun osalla tulee tiivistää vanhan ulkoseinän lattia-seinä-liittymät ilmavuotojen estämiseksi. Lisäksi tulee tiivistää laajennusosan ja vanhan ulkoseinän liittymän halkeamat. Tiivistykset tulee tehdä myös väliseinäksi jätettyihin vanhoihin ulkoseinära-kenteisiin.

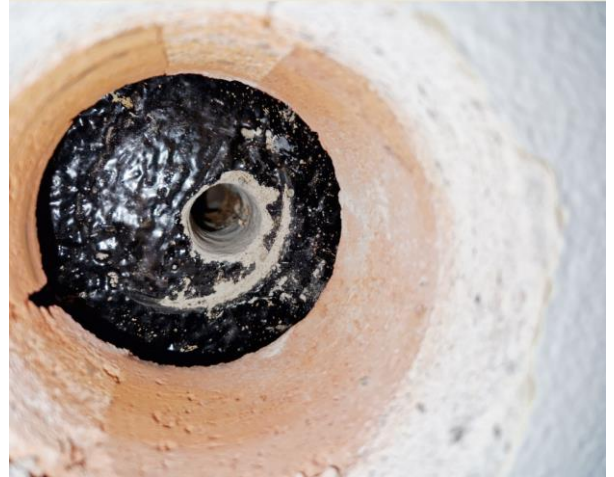
**Kuva 95**

Portaan alustilan betonirakenteiden muottipuut ovat edelleen portaan alustilassa paikoillaan. Rakenneavauskohdassa ei havaitut poikkeavaa hajua.

Rakenneavaus VS2 portaan alustilaan. Betonikuoren takana on vanhaa puuainesta, joka on todennäköisesti rakentamisen aikaista puumuottia.

Kellarin portaan alapuolisessa tyhjässä tilassa on puumuotteja, jotka ovat mahdollisesti kosteusvaurioituneet.

50-luvun osan portaan tyhjä alustila on suositeltavaa alipaineistaa, jotta siellä olevista mahdollisesti vaurioituneista materiaaleista ei aiheudu sisäilmahaittaa. Portaan alapuoliset muottipuut tulee purkaa seuraavassa peruskorjauksessa.

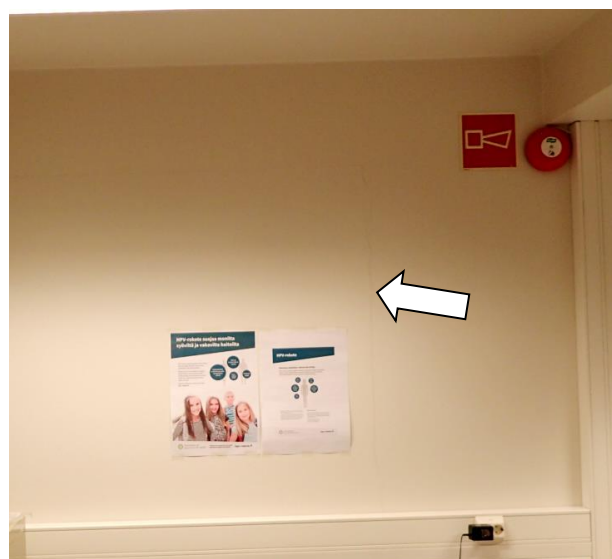
**Kuva 97**

Vanhan ummistetun ikkuna-aukon kohta näkyy väliseinässä halkeiluna (huone 163).

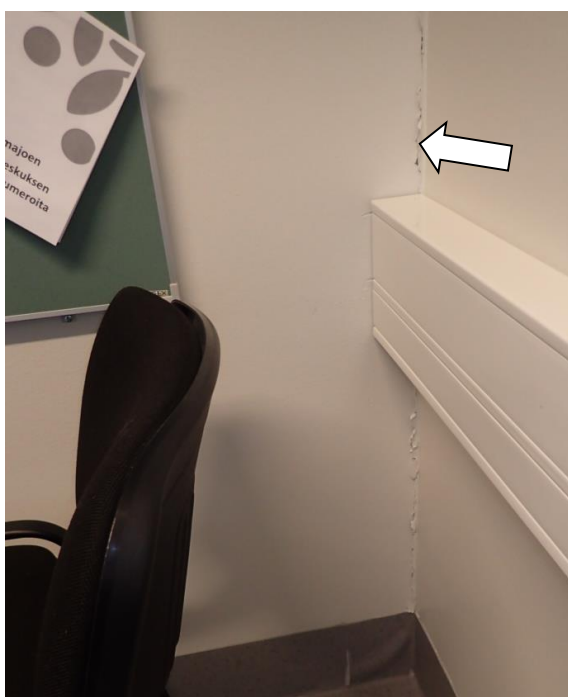
**Kuva 98**

Laajennusosan (2011) ja 50-luvun osan väliseinän ja uuden ulkoseinän nurkassa näkyy rakenteiden epätasainen liikkuminen.

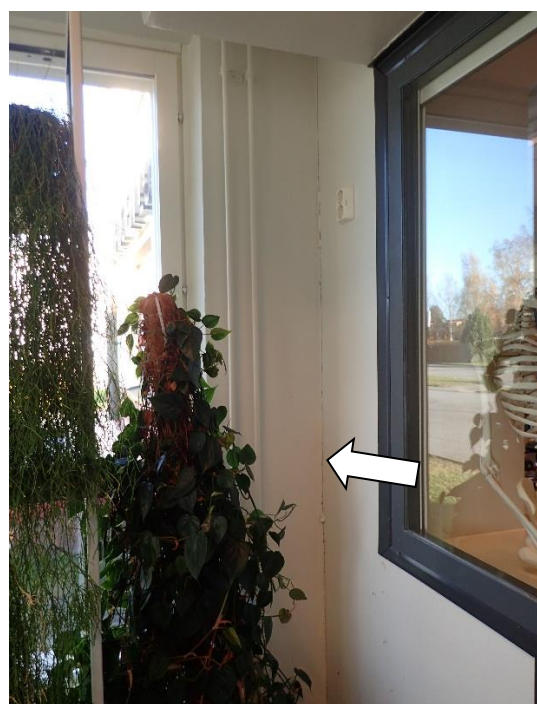
**Kuva 99**

Vuoden 2011 laajennuksen osalla huoneen 107 betoniulkoseinässä näkyy painumisesta tai muusta rakenteen liikkeestä johtuvaa halkeilua.

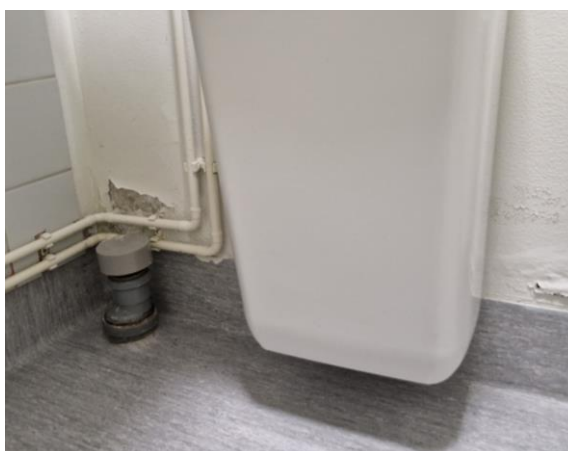
**Kuva 102**

50-luvun osan kellarin WC-tilan 009 ja varaston 002 väliseinän alareunassa oli korkeita pintakosteuslukemia ja seinän alareunassa kosteusvauriosta johtuvaa maalin ja tasoitteen irtoamista.

50-luvun kellarin väliseinissä esiintyy kosteusmittausten perusteella väliseinien alaosissa maakosteuden nousua. Muovimattoylösnostot ja seinien alaosien tasoitteet ovat todennäköisesti vaurioituneet kosteusrasituksen vuoksi ja heikentävät siten sisäilman laatua.

Käyttöä turvaavana toimenpiteenä kellarikerroksen WC-tilojen ja muiden tilojen väliseinien muovimattonestot seinien alareunoille poistetaan ja vaurioituneet tasoitteen ja seinäpinta käsitellään kosteusteknisesti toimivaksi. Tarvittaessa seinien alareunoihin suoritetaan kapillaarikatkokäsittely.

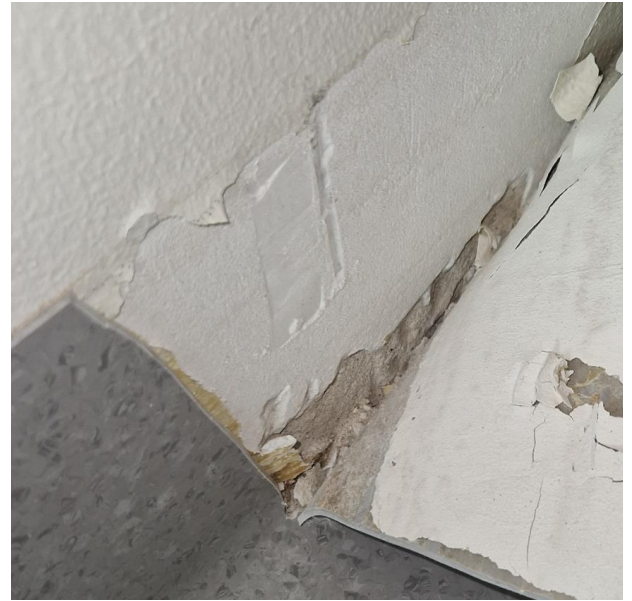
**Kuva 104**

| Näyte-numero | Tila | Rakenne | Materiaali | Tulkinta |
|---|---|---|---|---|
| 30 | Kahvihuone 145 | VS | Seinän alareunan maali ja tasoite muovimaton ylösnoston takaa | Voimakas viite vauriosta |

kahvihuoneen seinän alareunan muovimattoston tasoitteessa on tummentumaa ja tasoitteessa havaittiin voimakas viite mikrobivauriosta.

Käyttöä turvaavana toimenpiteenä 60-luvun osan kantavien betoniseinien muovimattonestot ja vaurioituneet tasoitteet tulee poistaa riittävällä laajuudella ja pinnoittaa kosteutta läpäisevillä materiaaleilla. Samalla myös tiivistetään seinien ja alapohjien liittymät. Muurattujen väliseinien osalta ei suositella toimenpiteitä.

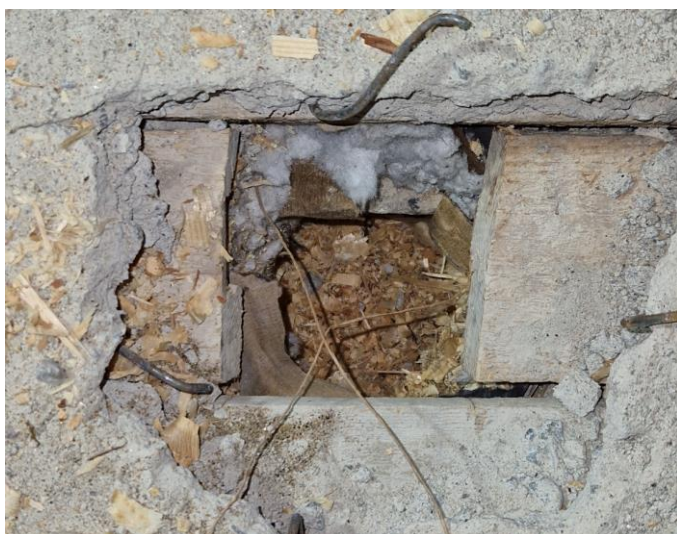
**Kuva 107**

Rakenneavaus YP3. Avauskohdan yläreunassa näkyy betonipalkki, joka on eristetty bitumipaperipintaisella lasivillalevyllä. Yläpohjan lämmöneristeenä on kutterinpuru.

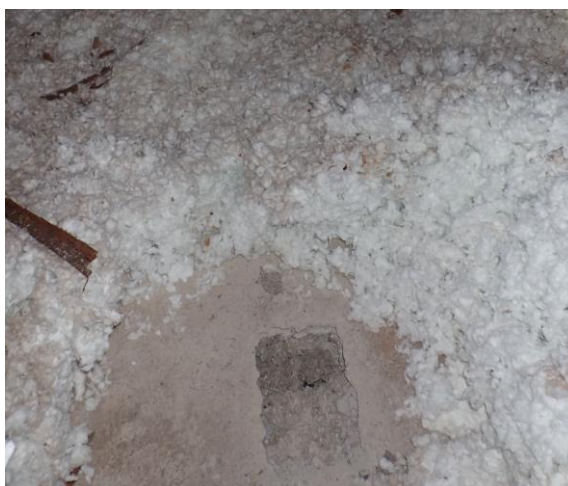
**Kuva 108**

Rakenneavaus YP4. 60-luvun yläpohjarakenteena puhallusvillaeriste, palopermantolaatta, Toja-levy ja hiekkakerros yläpohjan alapalkiston päällä.

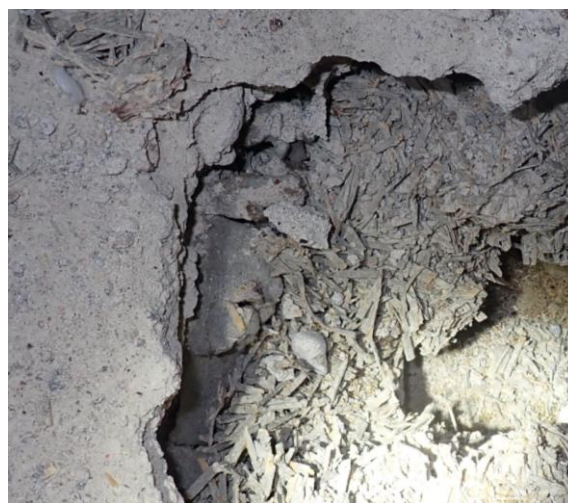
**Kuva 109**

Rakenneavaus YP5. Toja-levyn alla näkyy hiekkakerros, jolla on tehty yläpohjalaattaan kallistus alkuperäisen suunnitelman mukaan.

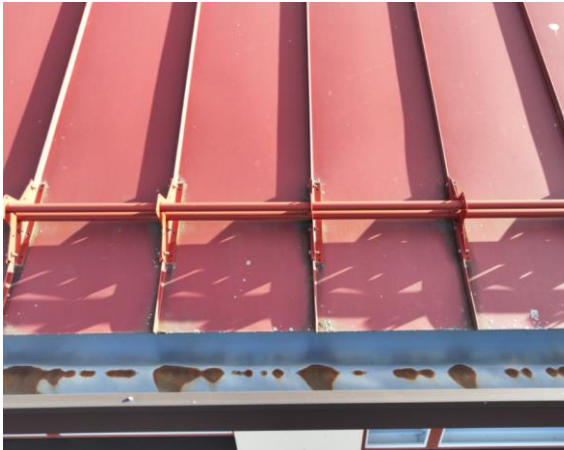
**Kuva 112**

Vesikattopinnalla on vähän jäkälää. Sadevesikourut ovat ruostuneet.
