# Ilmajoen lukio

Rakenne- ja sisäilmatekninen kuntotutkimus

8.12.2025 (päivitys 16.2.2026)

Työnro 32-1479

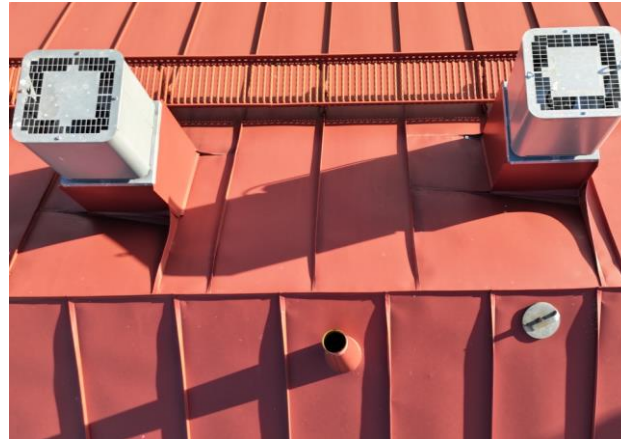
**Kuva 113**

Hormien kohdilla ei ole vastakaatoja.

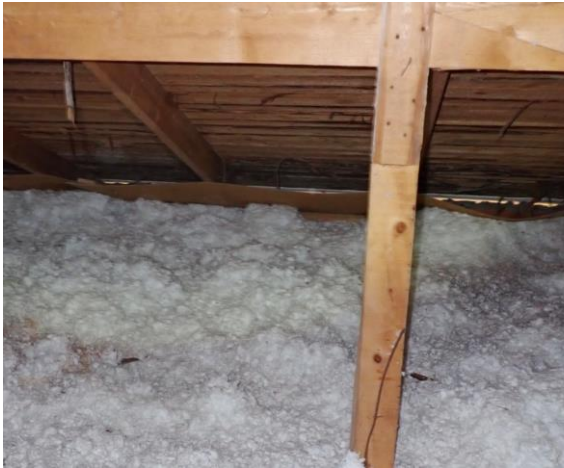
**Kuva 114**

60-luvun osan yläpohjan puhalluseriste ei tuki räystästuuletusta. Räystäälle on asennettu tukkeutumista estävä levy.

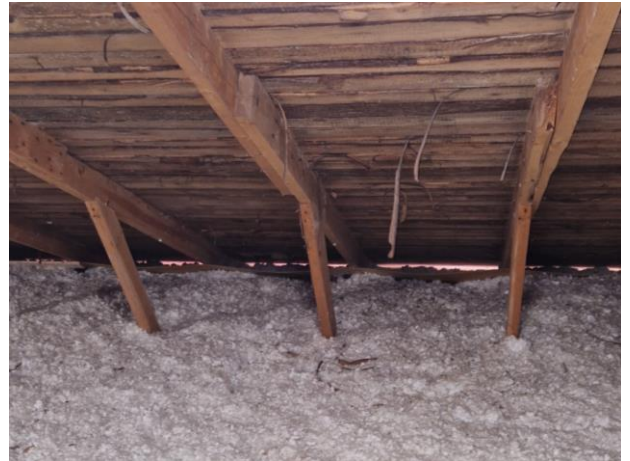
**Kuva 115**

50-luvun luvun osan yläpohjan puhalluseriste ei tuki räystästuuletusta. Räystäälle on asennettu tukkeutumista estävä levy.

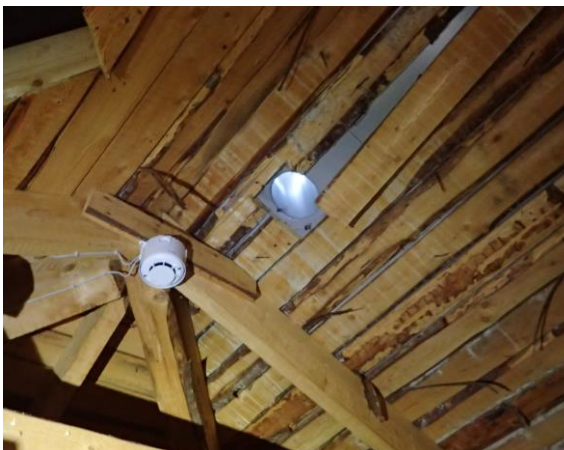
**Kuva 116**

50-luvun osan yläpohjassa on katonharjalla alipainetuuletin.

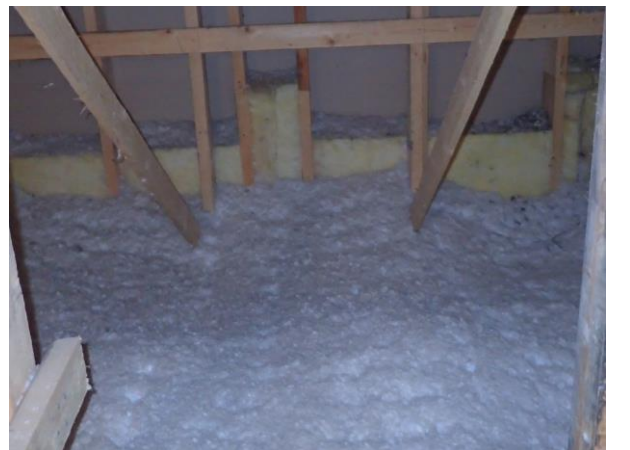
**Kuva 117**

Yhdyskäytävän osan yläpohjassa näkyy puhalluseristeen pinnassa kondenssiveden tippumisjälkiä yläpuolisista rakenteista.

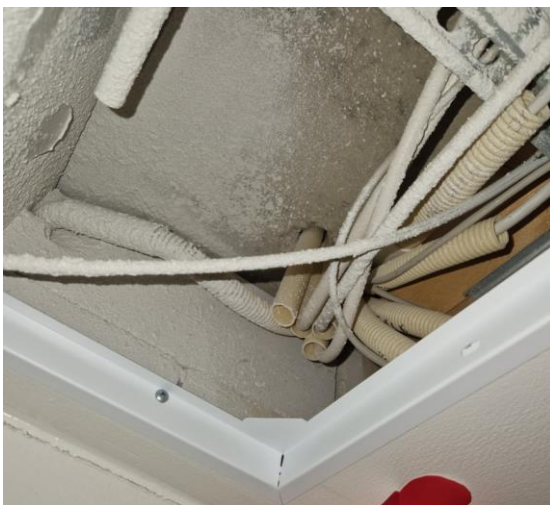
Vuoden 2011 laajennuksen yläpohjan eristeenä on puhalluseristettä. Yläpohjaan havaittiin johtavan epätiivitä läpivientikohtia, josta voi kulkeutua sisätiloihin mineraalivillakuituja.

**Kuva 118**  
Vuoden 2011 laajennusosan yläpohjaan on epätiivitä läpivientiä. Yläpohjan puhalluseristettä voi kulkeutua sisätiloihin.

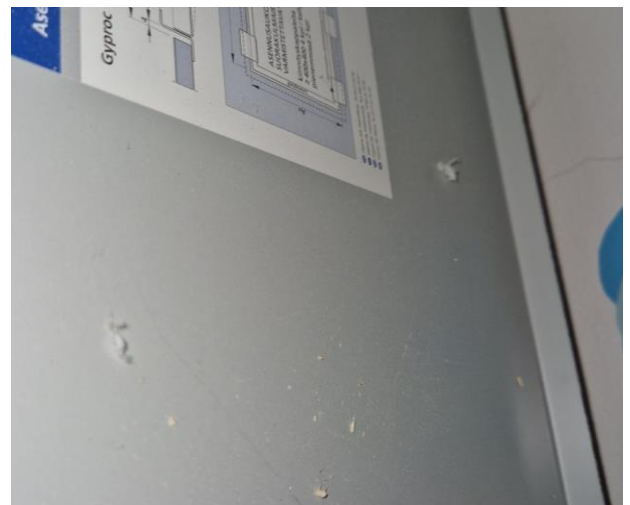
**Kuva 119**  
Tarkastusluukun kannessa oli puhalluseristeen jäämiä. Puhalluseristettä pääsee yläpohjasta läpivientiä kautta sisätiloihin.

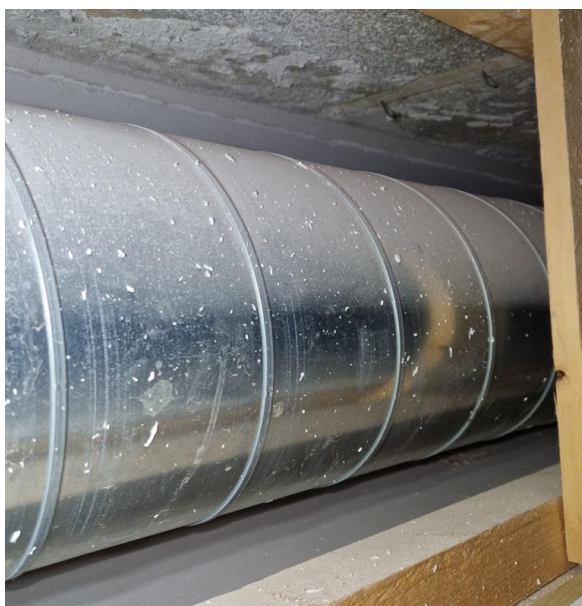
**Kuva 120**

50-luvun 1. kerroksen aulan pala-alakaton yläpuolella olevien IV-kanavien päällä ja puurungon päällä on paljon rakennuspölyä.

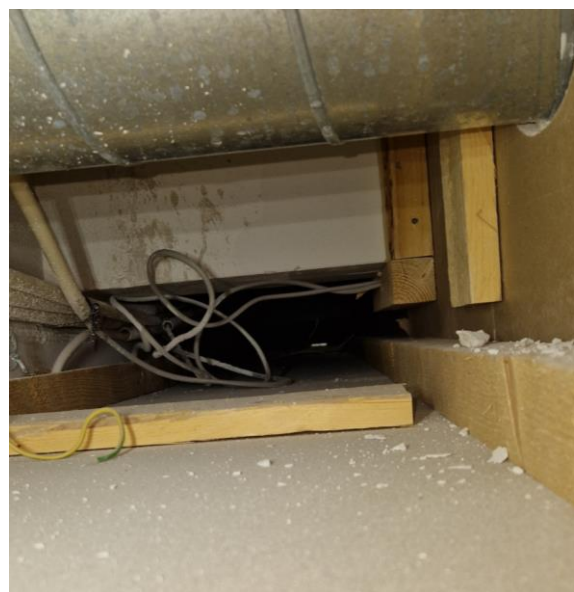
**Kuva 121**

50-luvun 1. kerroksen aulan vaakakoteloinnin sisällä on rakentamisen aikaisia laastin palasia ja pölyä.

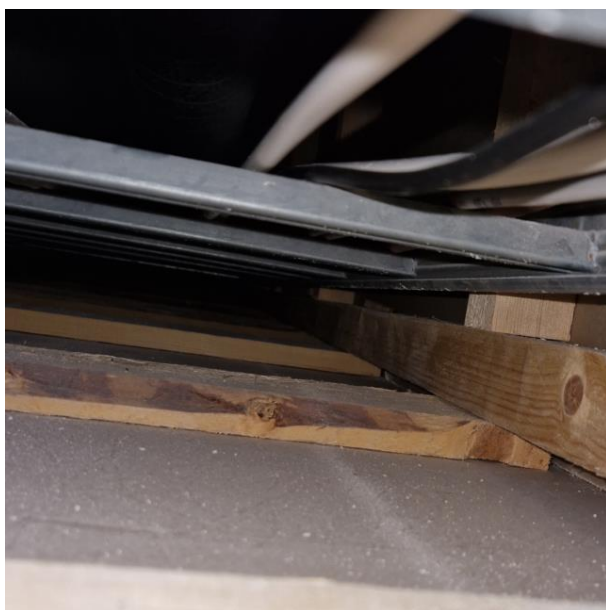
**Kuva 122**

50-luvun 2. kerroksen luokan 216 vaaka-koteloinnin päällä on vähän pölyä.

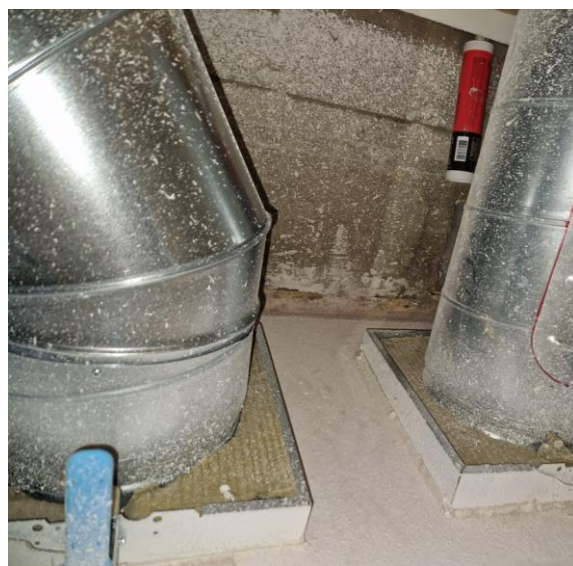
**Kuva 123**

50-luvun 2. kerroksen luokan 203 IV-kanavien palopellissä on paljasta mineraalivillaa, josta voi irrota mineraalivil-lakuituja.

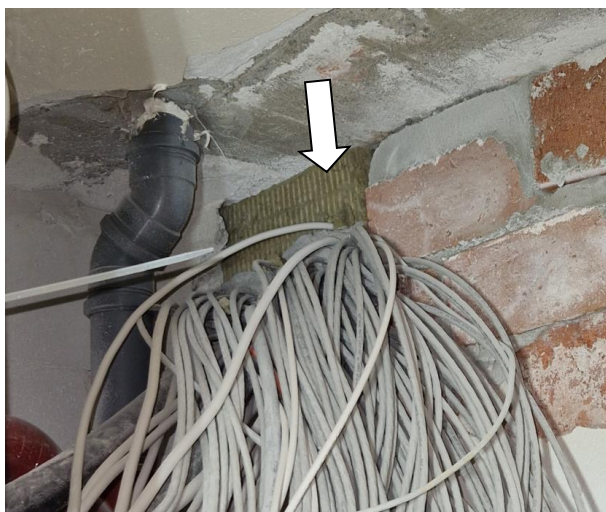
**Kuva 124**

50-luvun 2. kerroksen varaston 208 alakaton päällä on villalla tehty palokatko.

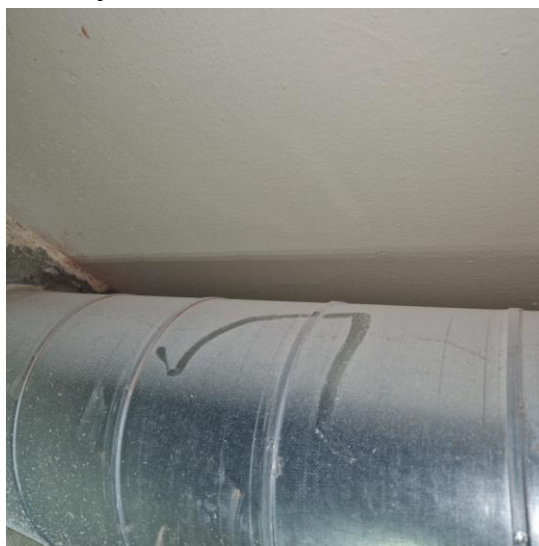
**Kuva 125**

50-luvun 2. kerroksen varaston 208 alakaton yläpuolella olevan IV-kanavan päällä on paljon rakennuspölyä.

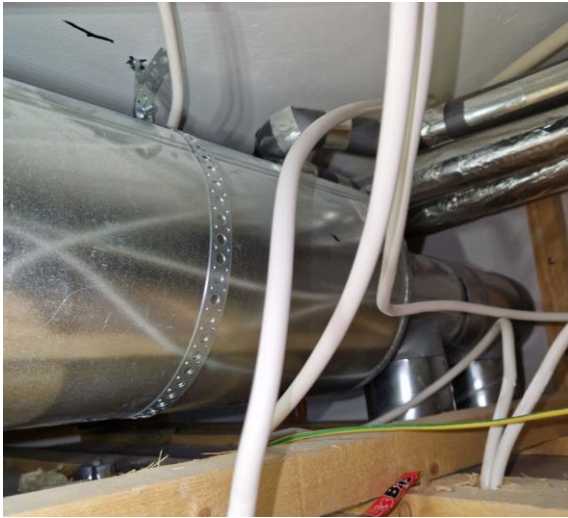
**Kuva 126**

50-luvun 1. kerroksen terveydenhoitajan huoneen alakaton päällä ei ole pölyä IV-kanavien ja puurungon päällä. Välitilassa on vähän roskaa.

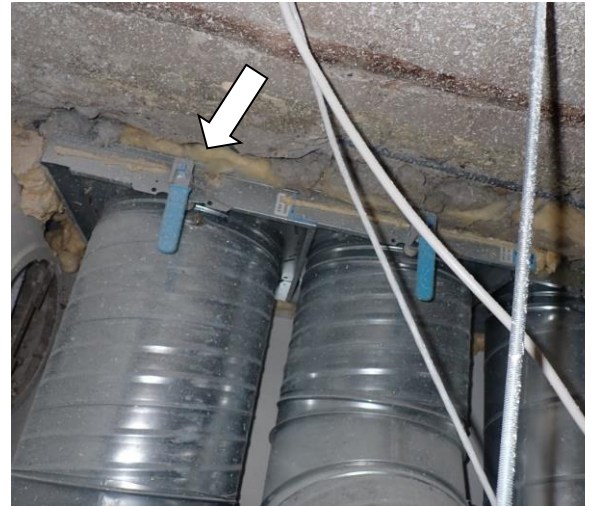
**Kuva 127**

60-luvun 1. kerroksen luokan 137 vaakakoteloinnin sisällä on IV-kanavia, jotka menevät välipohjan läpi. Läpivienti on tiivistetty lasivillatilkkeellä, josta voi irrota mineraalivillakuituja sisäilmaan. Välipohjan betonivalussa näkyy betonivalun sisään jääneitä puurimoja.

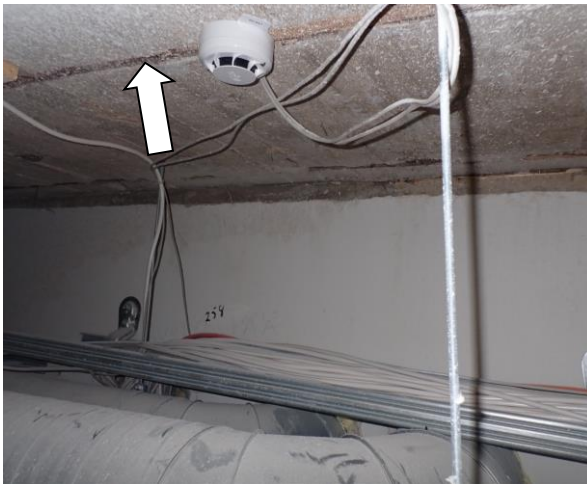
**Kuva 128**

60-luvun 1. kerroksen luokan 137 vaakakoteloinnin sisällä olevien IV-kanavien pinnalla on paljon pölykertymää. Katossa on betonivaluun jääneitä puurimoja.

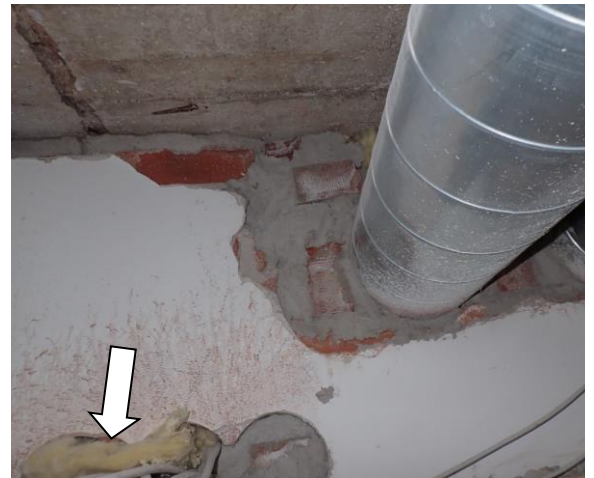
**Kuva 129**

60-luvun 1. kerroksen luokan 137 vaakakoteloinnin sisällä olevien IV-kanavien pinnalla on paljon pölykertymää. Katossa on betonivaluun jääneitä puurimoja.

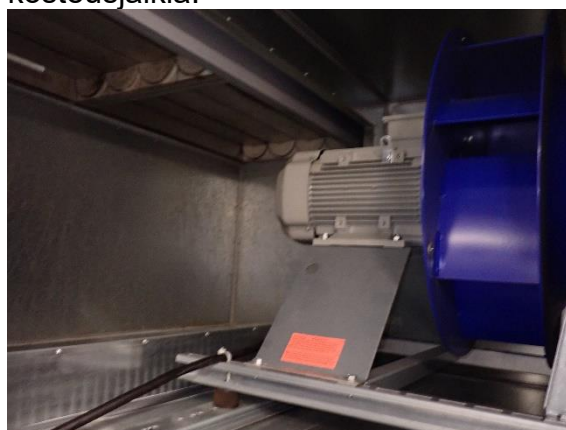
**Kuva 133**  
TK1/PK1 puhaltimet ovat alkuperäisiä kammiopuhaltimia. Poistopuhaltimen ääni viittaa laakerivikaan.

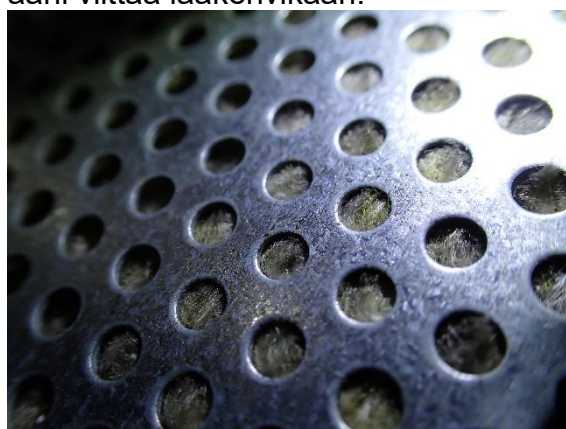
Kone oli kokonaisuudessaan melko puhdas. Raitisilmakanavat ja tuloilman suodatin-kammio olivat varsin likaisia. Lämmöntalteenoton puhtautta vesikatolla ei päästy tarkastamaan. Koneen omat äänenvaimentimet on suojattu siten, että niissä ei ole mineraalivillakuitujen lähteitä. TK1:n tuloilmakammioon, josta tuloilma haarautuu eri runko-kanaviin, on suojaamatonta mineraalivillaa kauttaaltaan sen sisäpinnoilla reikäpellin

**Kuva 135**  
Koneen yhteydessä oleva tuloilman-kammio vuorattu vaimennusmateriaalilla, josta todennäköisesti irtoaa mineraalivillakuituja.

takana, sekä rikkonaisia suojaamattomia eristeitä liitosten kohdilla. Kuitulähteiden poistamista suositellaan.

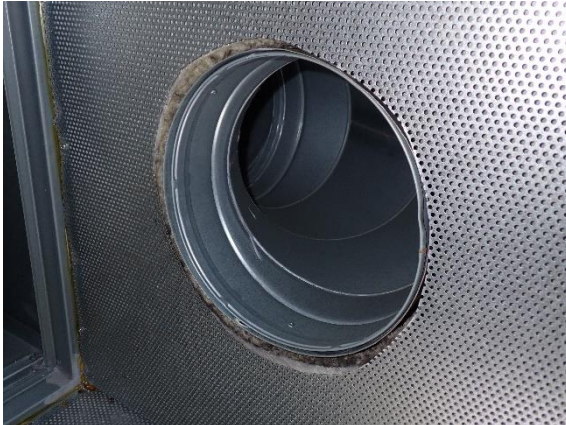
**Kuva 136**

Koneen yhteydessä oleva tuloilman-kammio vuorattu vaimennusmateriaalilla, josta todennäköisesti irtoaa mineraalikuuituja.

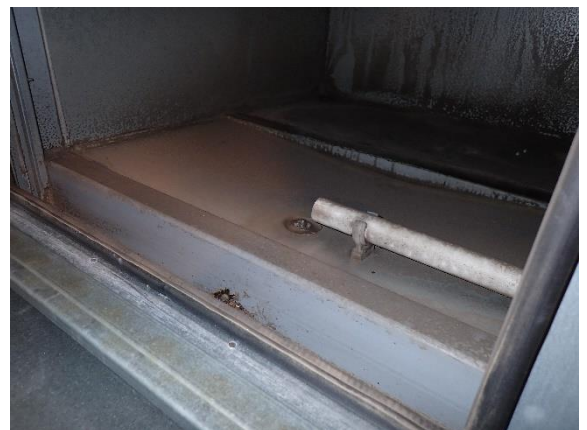
**Kuva 144**  
Raitisilmakammio lievästi likaantunut. Kammiossa on vedenpoisto. Suodattimien kiinnitys on tiivis.

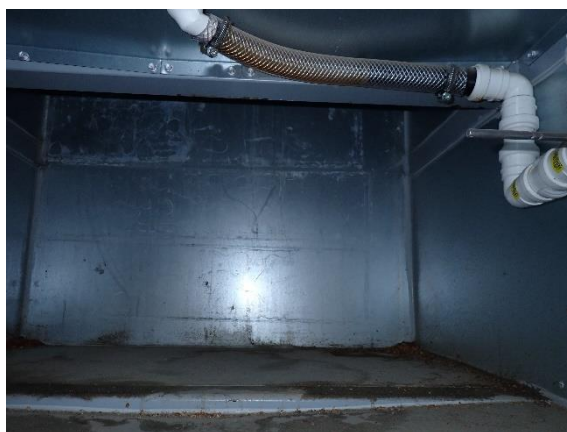
**Kuva 148**  
Raitisilmakammiossa hieman likaa.

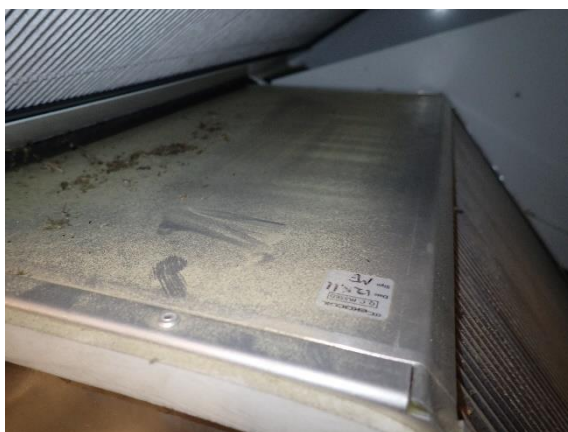
Tuloilman suodattimena on karkeasuodatin ja ePM1 50% tasosuodatin. Suodattimien kiinnitys ei ole tiivis, minkä näkee myös koneen sisälle kertyneen liasta ja siitepölystä. Koneen puhaltimien siivekkeissä on runsaasti niihin kertynyttä likaa, mikä todennäköisesti heikentää puhaltimen tehoa. Puhaltimissa on EC-moottorit, joiden pyörimisnopeutta voidaan ohjata portaattomasti. Puhallinkehikoiden vaimenninkumit ovat murtuneet kumisilpuksi, jota on kertynyt koneen sisälle, ja vaimennus ei enää toimi

**Kuva 154**  
Koneen sisäosissa runsaasti siitepölyä.

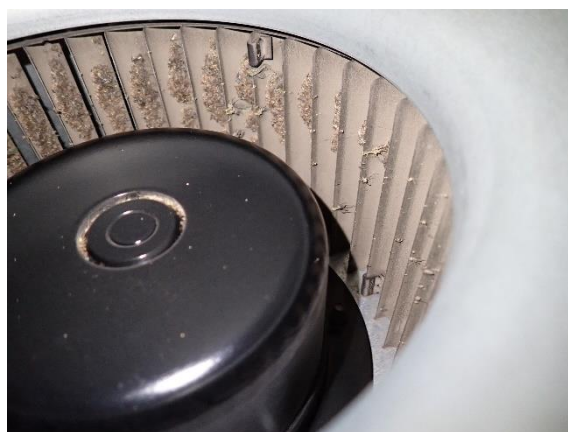
**Kuva 155**  
TK5/PK5 puhaltimien siivekkeissä lika-kertymää.

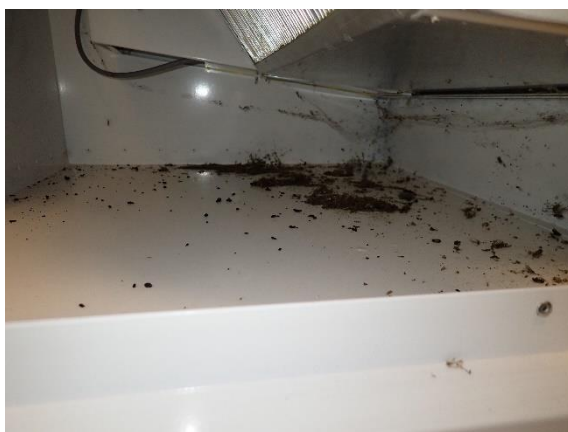
**Kuva 156**  
Koneen sisäosissa likaa ja roskaa.

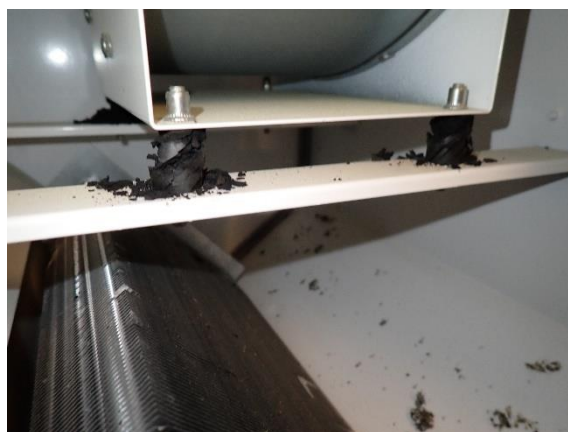
**Kuva 157**  
TK5/PK5 puhaltimien vaimenninkumit ovat murtuneet.

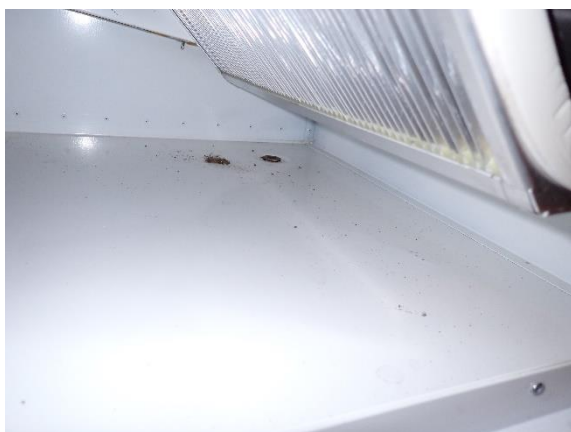
**Kuva 160**  
TK6/PK6 on sisäosiltaan puhdas.

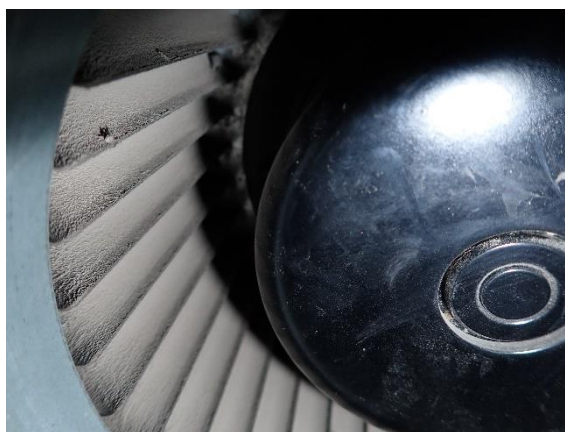
**Kuva 161**  
Poistopuhaltimen siivekkeissä pölyker-tyymää.

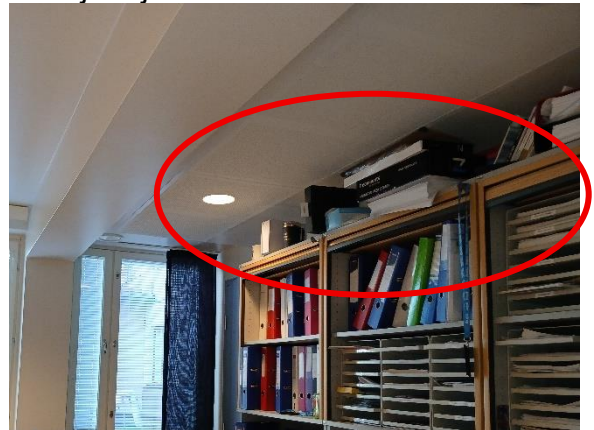
**Kuva 165**

Tuloilman päätelaitteen edessä runsaasti tavaraa, mikä haittaa ilmanjaon toimivuutta (159 Rehtori).

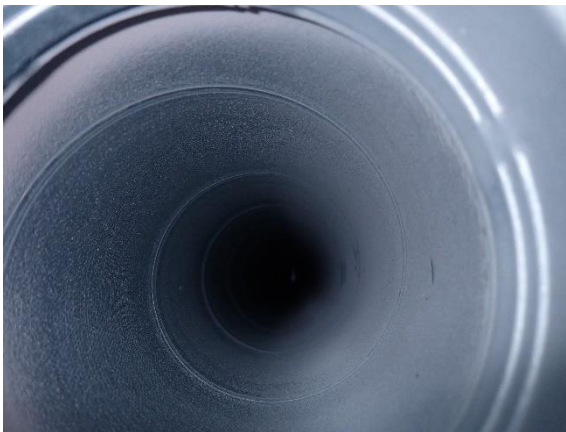
**Kuva 170**  
Poistoilmakanavassa tavanomaista pölylyyntymistä.

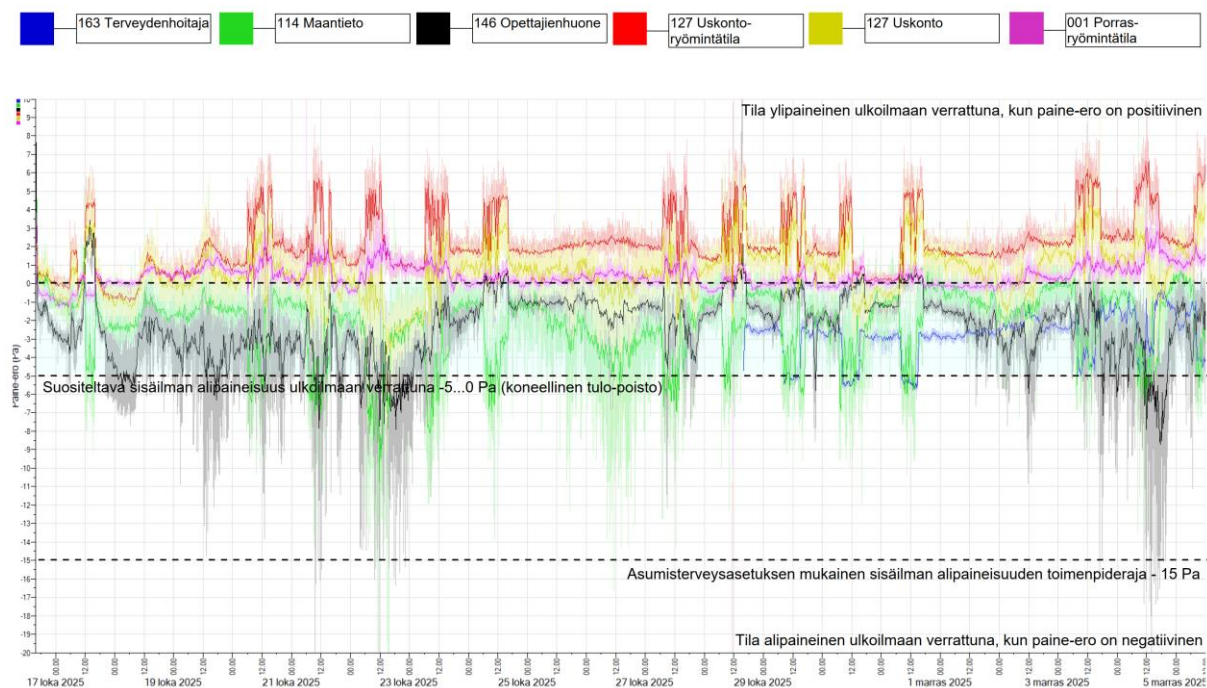
**Kuva 172**

Alapohjan paine-eromittauksissa tuloksen ollessa positiivinen, huonetila on ylipaineinen alapohjaan nähden. Mittausjaksolla luokan 127 mittauspiste on pysynyt selkeästi ylipaineisena lähes koko mittausjakson ajan. Ylipaineisuus kasvaa silloin, kun ilmanvaihto on tehostuksella. Kellarikerroksen mittauspisteessä alapohjan paine-ero on ollut lähellä 0 Pa tasapainotilaa, mutta pääosin tila on pysynyt ylipaineisena.

Sisä- ja ulkoilman välisen paine-eromittauksen tulokset 1. kerroksessa ja alapohjaan.

Paine-eromittaustulosten perusteella voidaan todeta, että tilat ovat ylipaineiset, ja todennäköisesti ilmanvaihto ei ole tasapainossa. Huonekohtaisten mittausten mukaan ilmamäärissä ei kuitenkaan havaittu merkittäviä poikkeamia.

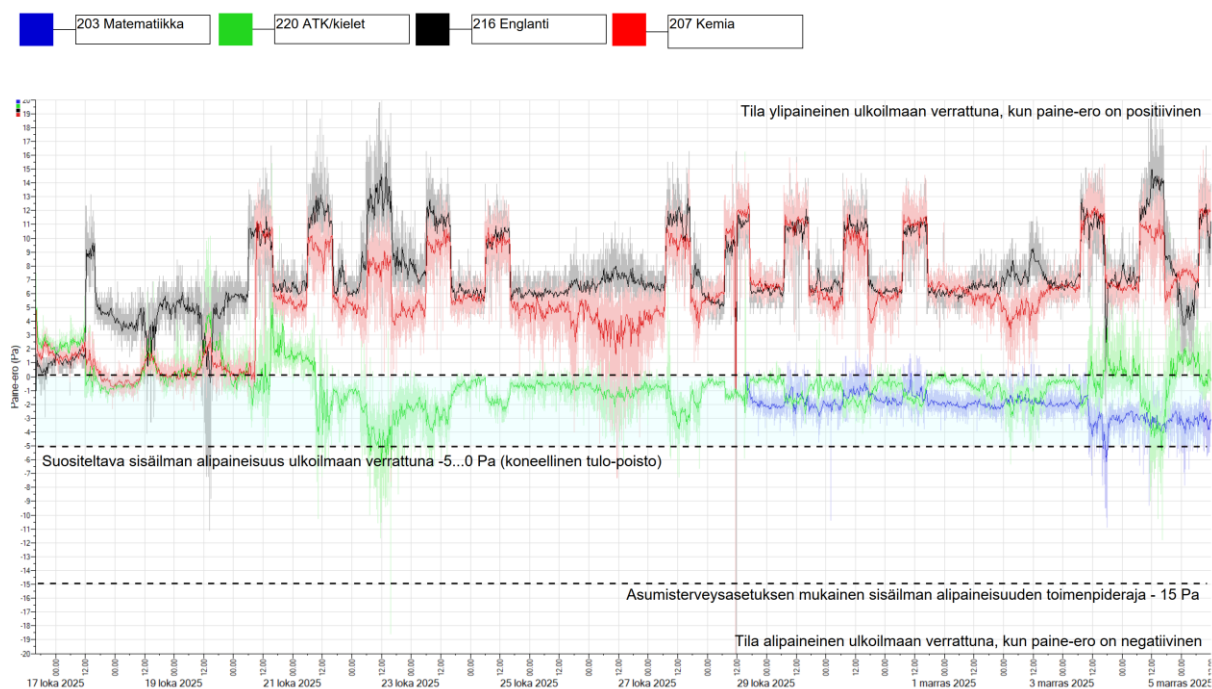
**Kuva 173**

2. kerroksen tiloissa luokat 203 ja 216 TK01 palvelualueella ovat selkeästi +12...+20 Pa ylipaineisia, kun ilmanvaihto on tehostetulla ohjelmalla klo 7-17 välisenä aikana. Muulloin, kun ilmanvaihto on osateholla, ylipaineisuutta on n. +5 Pa. Luokissa 203 ja 220 paine-erot vaihtelevat -5...0 Pa välillä.

Sisä- ja ulkoilman välisen paine-eromittauksen tulokset 2. kerroksessa.

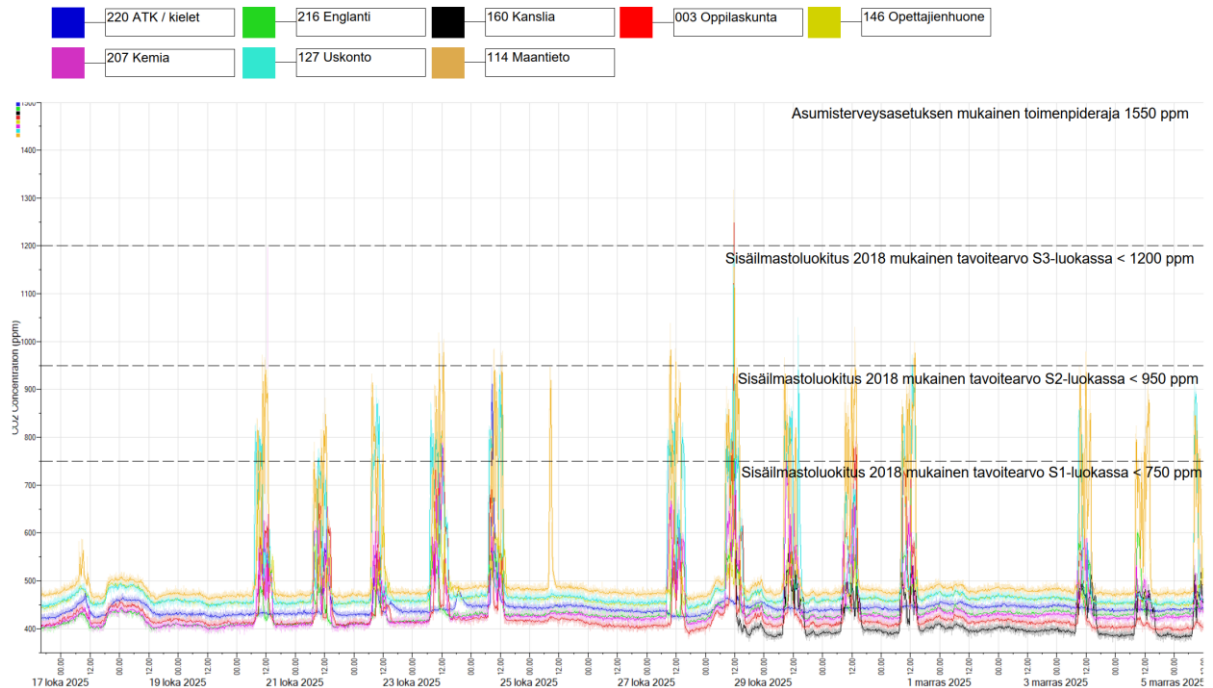
Hiilidioksidipitoisuus nousee tilojen käytön aikana säännöllisesti yli tai lähelle sisäilma- luokan S2 raja-arvoa (950ppm) luokissa 127 (uskonto) ja 114 (maantieto). Muissa ti-

loissa hiilidioksidipitoisuus jää säännönmukaisesti alemmalle tasolla. Poikkeuksen muodostaa 28.10., jolloin hiilidioksidipitoisuus on noussut yli 1200 ppm tason luokissa 160, 114 ja 127. Tämä johtuu ilmanvaihtokoneen hetkellisestä sammuttamisesta tutkimusten takia.

**Kuva 174**  
Hiilidioksidipitoisuuden mittauksen tulokset.

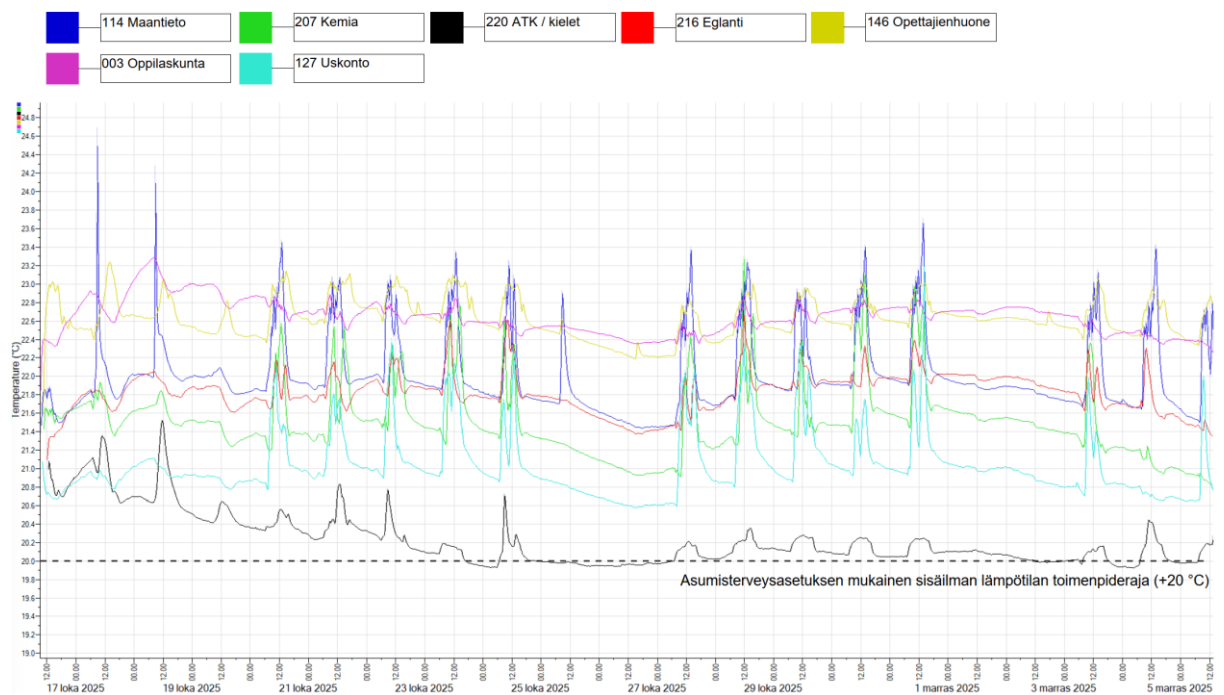
**Kuva 175**

Mittausjakson aikana mitatuissa tiloissa sisäilman lämpötilat vaihtelivat välillä +20...+25 °C. Asumisterveysasetuksen soveltamisohjeen alempi toimenpideraja (+20 °C) alittui mittausjakson aikana lievästi tilassa 220 ATK/Kielet. Alitus tapahtui käyttöaikojen ulkopuolella, ja tilan käyttöaikoina lämpötila on noussut nopeasti rajan yläpuolelle.

Sisäilman lämpötilan mittauksen tulokset.

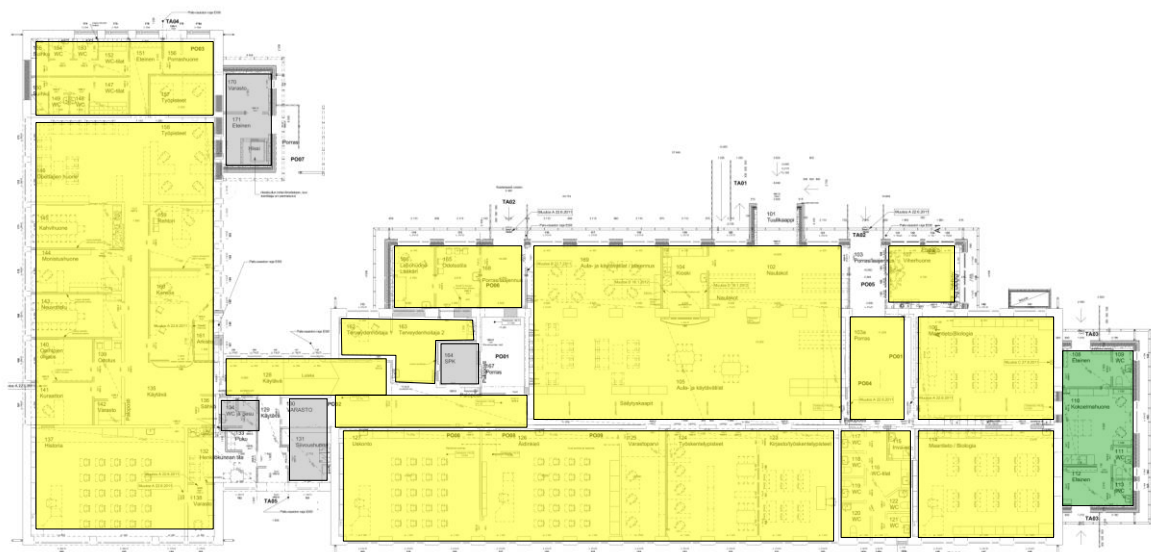
**Kuva 178**

Olosuhdearviointi rakennuksen 1. kerroksessa.

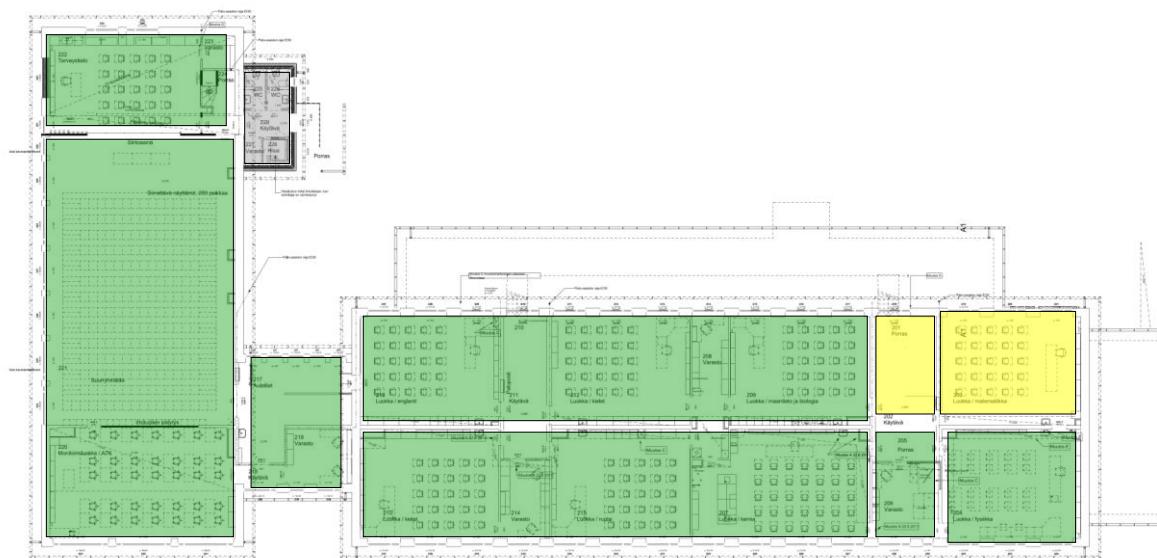
**Kuva 179**

Olosuhdearviointi rakennuksen 2. kerroksessa.
